Bulletin

April 2005

Unfälle und schwere Störungen beim Betrieb ziviler Luftfahrzeuge

Bundesstelle für
Flugunfalluntersuchung

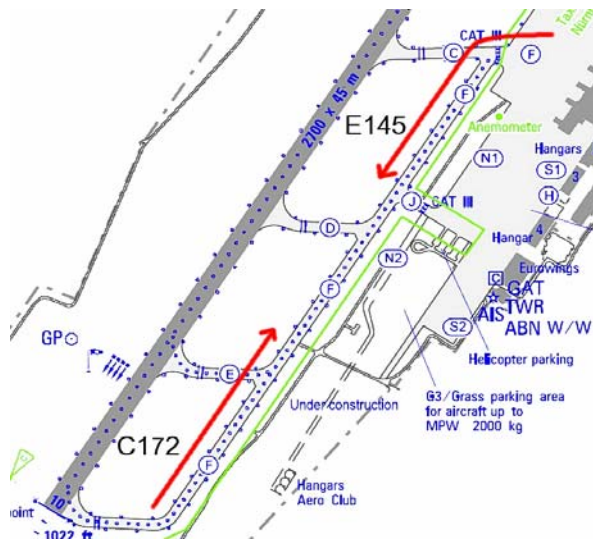
Die sich anbahnende Konfliktsituation wurde von beiden Lotsen nicht wahrgenommen. Erst nach dem Hinweis des Flugzeugführers der E145 realisierten sie die entstandene Situation.

Landrichtung der C172R und Rollrichtung der E145 auf der Rollbahn F

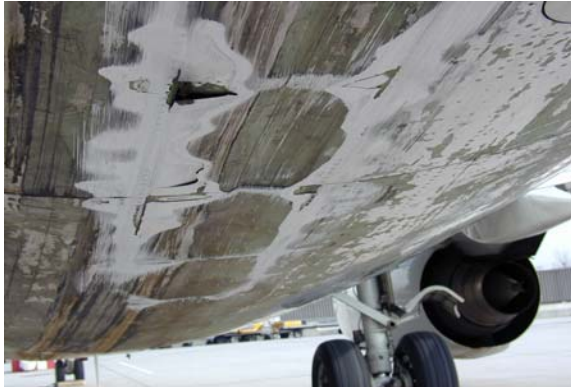
Durch den Aufprall des Rumpfhecks auf die Startbahn, entstanden am Flugzeug erhebliche Strukturschäden im hinteren Rumpfbereich.

Beschädigungen an der Rumpfunterseite

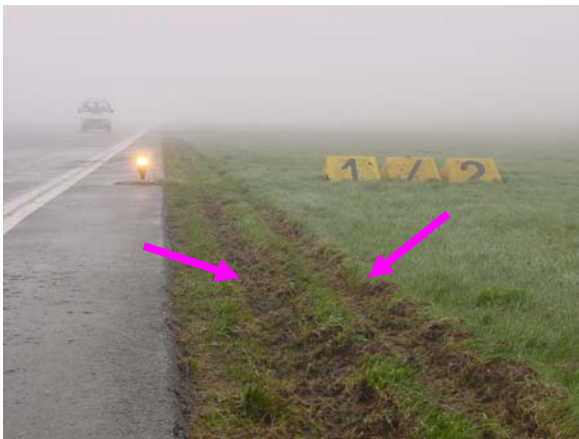
Das Flugzeug verließ die Landebahn mit dem linken Hauptfahrwerk etwa 60 m vor der Halbbahnmarkierung. Dabei wurde eine dort befindliche Lampe der Landebahnrandbefeuerung zerstört. Am Rollweg B kam das Flugzeug wieder zurück auf die Bahn. An der Einmündung des Rollweges B auf die Landebahn wurde eine Rollweg-Begrenzungsleuchte zerstört.

Rollspur des linken Hauptfahrwerks

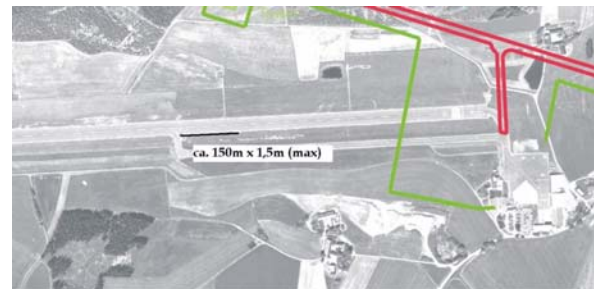
Luftaufnahme der Landebahn 27 in Hof mit eingezeichneter Rollspur

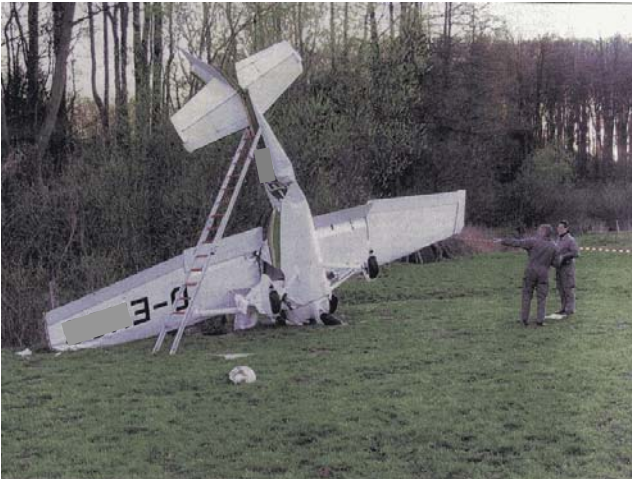
Die Notlandung war auf einem hügeligen etwa 800 m langen Rapsacker südlich von Steinfeld unweit der Bundesstrasse 75 zwischen Bad Oldesloe und Reinfield vorgesehen. Das Rapsfeld lag unmittelbar hinter einem bewaldeten Gelände. Die Unfallstelle befand sich direkt hinter der Waldgrenze. Neben der Unfallstelle wurden abgerissene Äste von den Baumkronen der letzten Baumreihe gefunden. Der Flugzeugrumpf war im vorderen Bereich stark gestaucht und am Heck nach links abgeknickt. Der linke Tragflügel und das Höhenleitwerk wiesen Spuren von Ast- und Baumberührungen auf. Die Landeklappen waren auf 40° ausgefahren.

Die Situation an der Unfallstelle

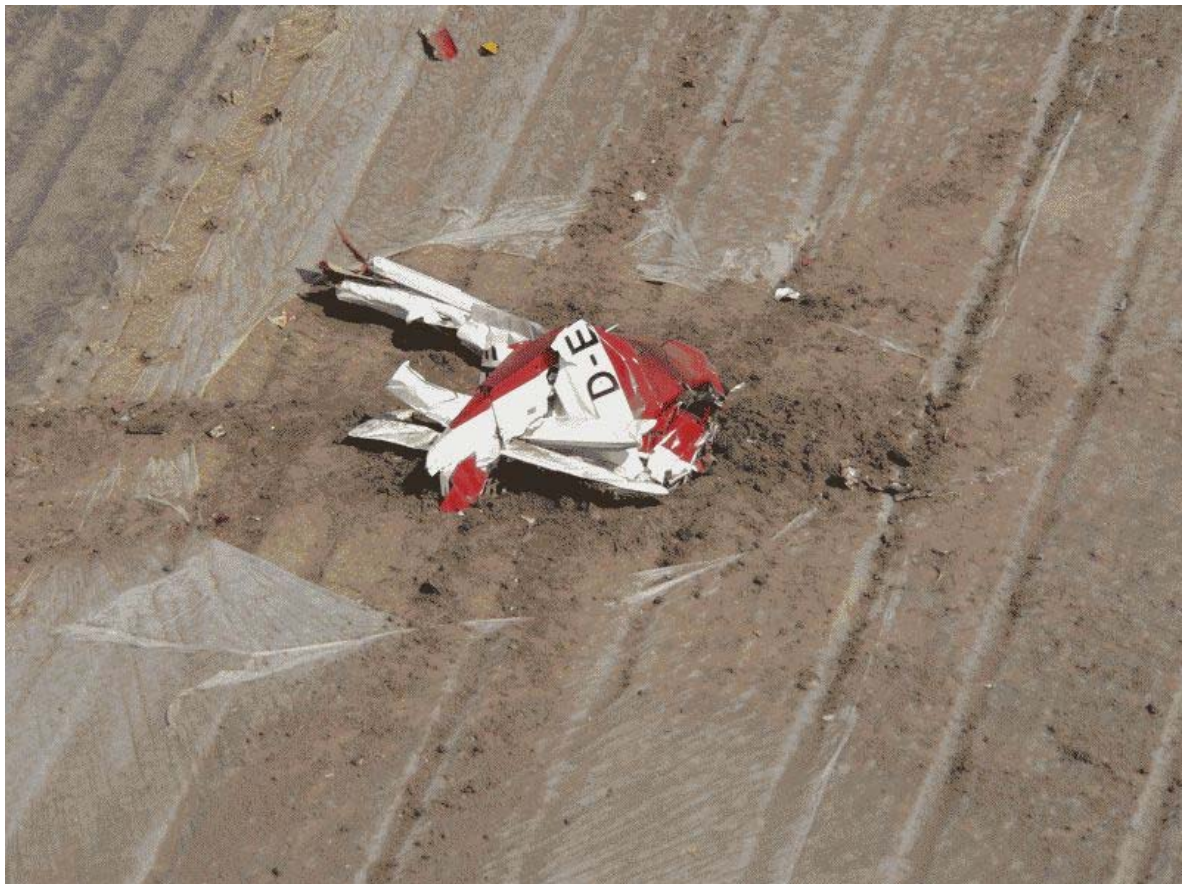
Hauptwrack

Nach einer Videoaufzeichnung und den Beobachtungen von Zeugen löste sich nach einem Looping beim Übergang zu einem weiteren Looping der linke Tragflügel vom Flugzeug. Die Flugzeugzelle und der linke Tragflügel schlugen in einem Abstand von 1,2 Kilometer auf einem freien Acker auf. Während der Pilot sich mit Fallschirm retten konnte, gelang dem Fluggast der Fallschirmabsprung nicht.

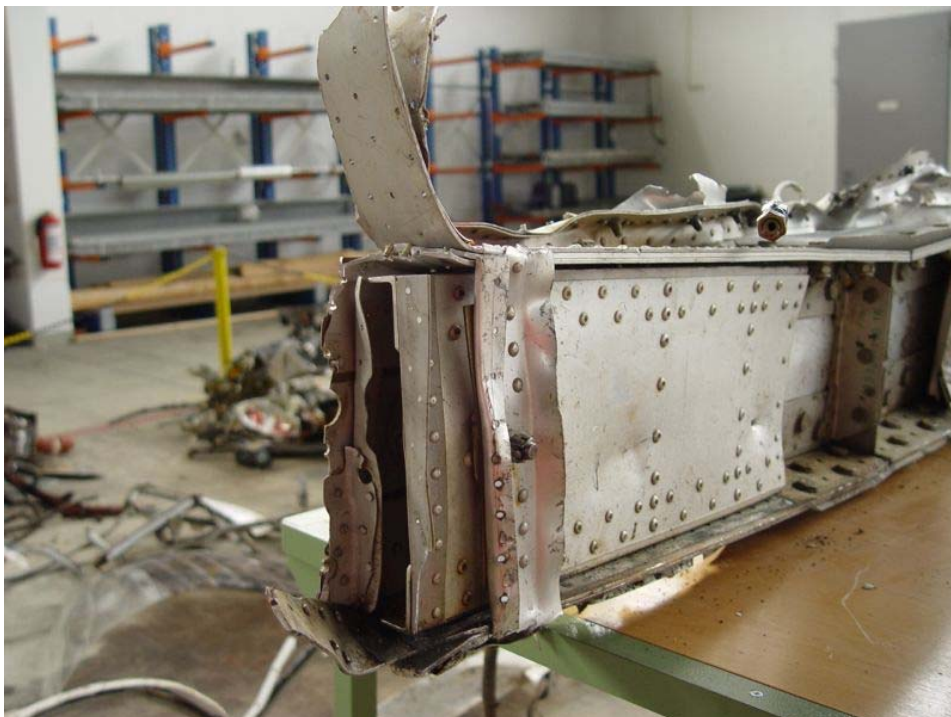
Bruchstelle am Hauptholm des linken Tragflügels
