Bulletin

Juni 2005

Unfälle und schwere Störungen beim Betrieb ziviler Luftfahrzeuge

Bundesstelle für
Flugunfalluntersuchung

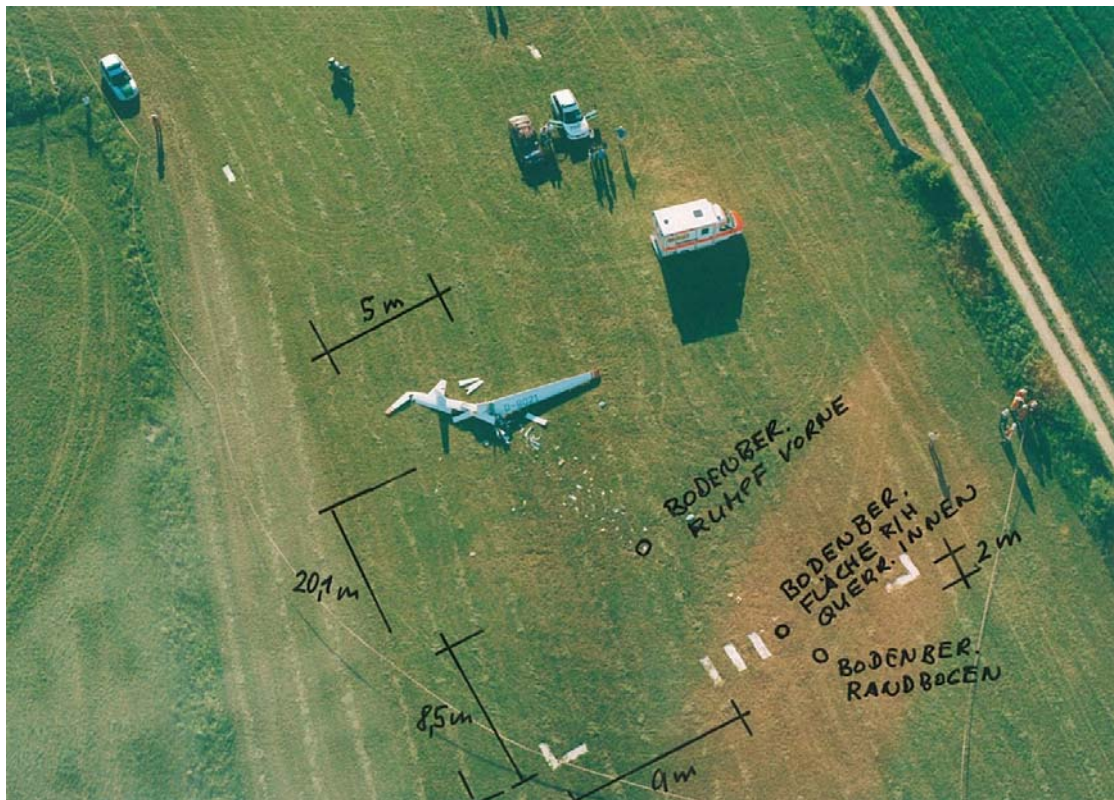
Anlage 1.1: Unfallstelle Segelflugzeug (Übersicht)

Das Wrack des Segelflugzeuges befand sich 20 m hinter der Schwelle der Piste 27 (s. Anlage 1.1). Das Rumpfvorderteil war zerstört und die rechte Tragfläche an drei Stellen gebrochen. Die rechte Höhenflosse und das rechte Höhenruder waren abgerissen.

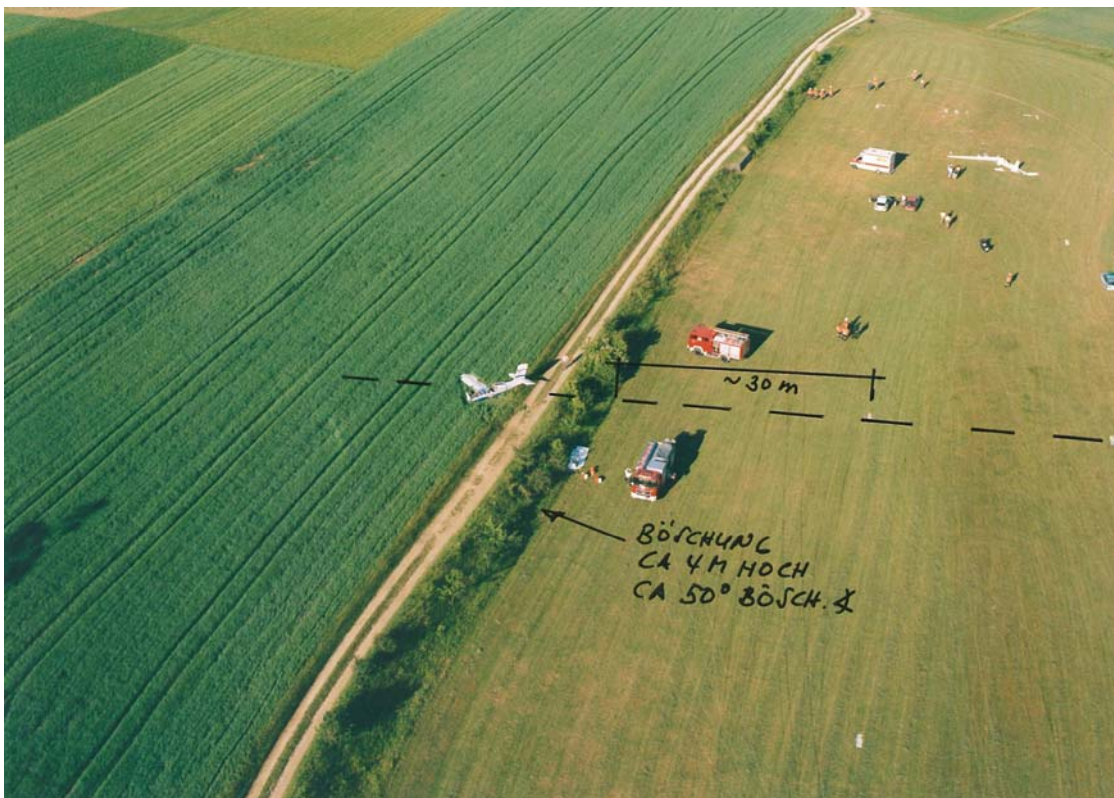
Anlage 1.2: Unfallstelle Flugzeug (Übersicht)

Parallel zur Piste verlief in ca. 30 m Abstand zum Pistenrand eine ca. 4 m hohe Böschung. Das Wrack des Flugzeuges befand sich oberhalb der Böschung auf einem Feld. Ein erster Aufschlagpunkt war 0,5 m unterhalb der Böschungskante feststellbar (s. Anlage 1.2 und 1.3). Die linke Tragfläche des Flugzeuges war vom Rumpf getrennt und das rechte Fahrwerk nach hinten gebogen. Das Bugfahrwerk war nach hinten abgeknickt, der vordere Cockpitbereich deformiert und der Rumpf im vorderen Bereich geknickt. Alle vier Propellerblätter waren stark beschädigt und die Windschutzscheibe war gesprungen.

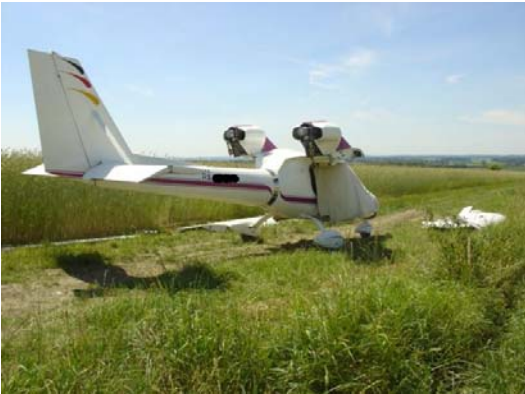
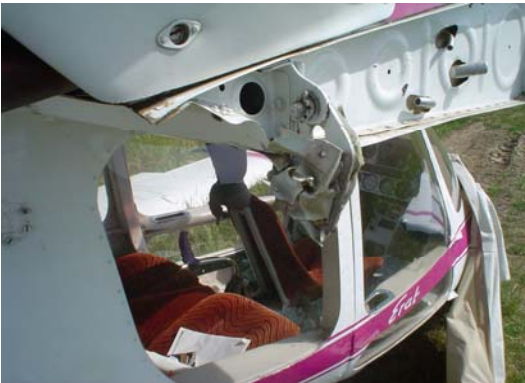
Zum Zeitpunkt der Untersuchung vor Ort war das Luftfahrzeug bereits vom Halter auf einen Feldweg verbracht und für den Abtransport teildemontiert worden. Die beiden Tragflächen sowie die Propeller lagen neben dem Rumpf, das eingebaute GPS-Gerät war entfernt worden.

Die rechte Tragfläche sowie die rechte Tragflächen-aufhängung wurden durch die Kollision in ihrer Struktur beschädigt. An der linken Tragfläche wurde der Randbogen durch die Bodenberührung eingedrückt.

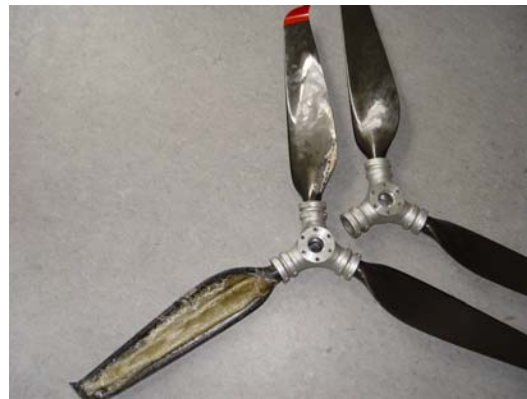
Bei dem vom Halter eingerüsteten Dreiblatt-Propeller der Marke WOODCOMP Type Winglet 165 handelt es sich um einen in Sandwich-Bauart hergestellten Composite-Propeller mit einem Durchmesser von 136 cm und einer Masse von 3,4 kg. Dieser Propeller ist für den Einsatz an Triebwerken mit einem Untersetzungsgetriebe und einer Leistung bis zu 75 kW (100 PS) vorgesehen. Das Bild zeigt den Zustand der beiden Propeller nach der Sicherheitslandung.

Am rechten Propeller hatte sich ein Blatt im Flug gelöst, am linken fehlte an einem Blatt einseitig die komplette Deckfläche, die anderen beiden Blätter zeigten Veränderungen in der Oberflächenstruktur.
