Bulletin

Juli 2005

Unfälle und schwere Störungen beim Betrieb ziviler Luftfahrzeuge

Bundesstelle für
Flugunfalluntersuchung

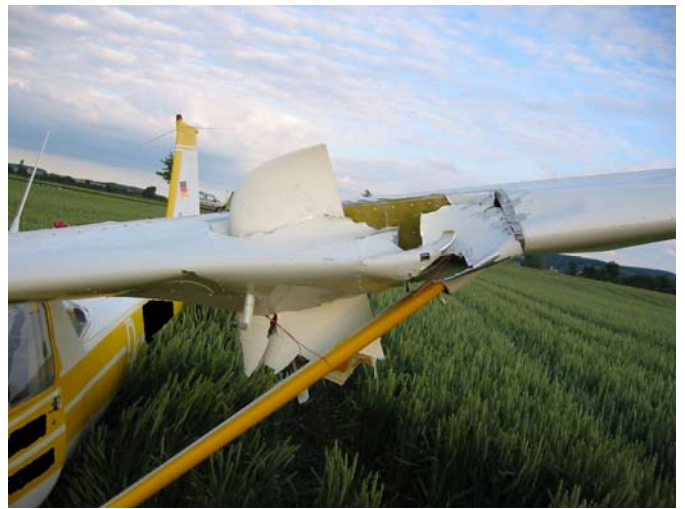
Bild 2: Linke Tragfläche Cessna F152

Als Folge der Beschädigungen durch die Kollision war die Cessna schwer steuerbar, aber noch flugfähig und konnte auf einem Feld notgelandet werden.

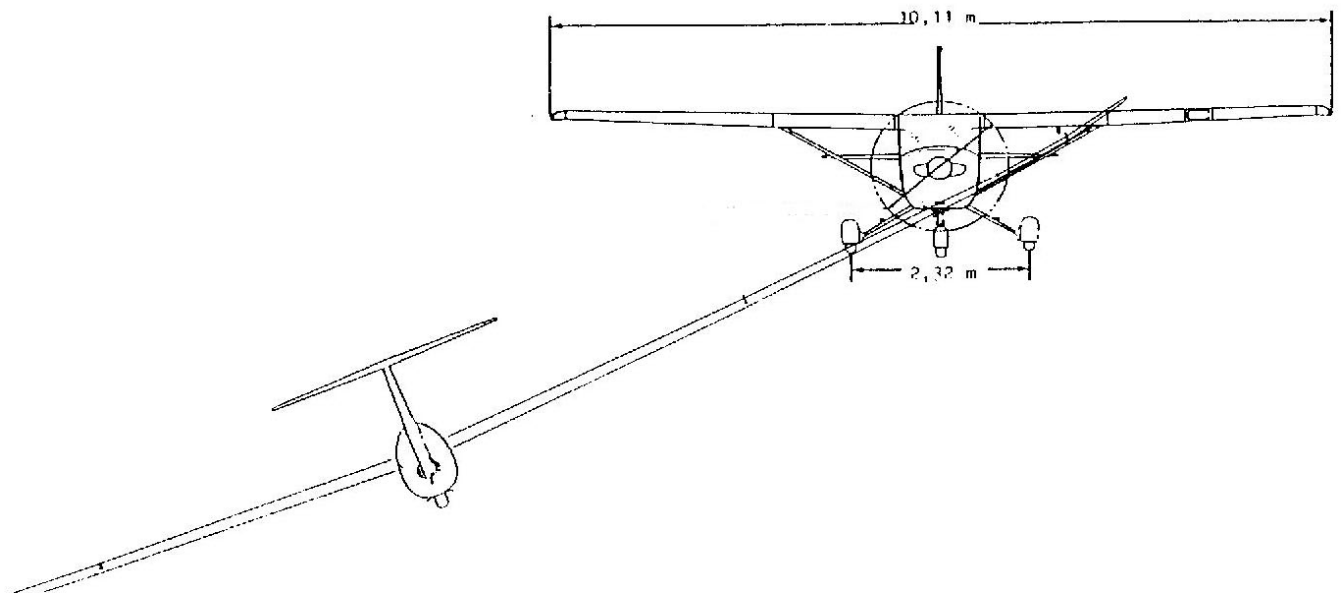
Bild 3: Zusammenstoßes Cessna F152 mit Duo-Discus

Aufgrund der Auswertungen an den Wrackteilen ergibt sich mit hoher Wahrscheinlichkeit die in Bild 3 dargestellte Art und Weise des Zusammenstoßes: Das Segelflugzeug drang beim Zusammenstoß unter etwa 20°- bis 30°-Schräglage, bezogen auf die Querachse des Motorflugzeuges, in die Nase der Cessna ein. Der durch den eindringenden Außenflügel hervorgerufene Schnitt verläuft unter einem Winkel von ca. 30° zur Längsachse des Motorflugzeuges, bevor er infolge der Ablenkung des Außenflügelbruchstücks am Holm der Cessna in Holmrichtung zum Rumpf hin verläuft.
