# Bulletin

August 2005

## Unfälle und schwere Störungen beim Betrieb ziviler Luftfahrzeuge

Bundesstelle für  
Flugunfalluntersuchung

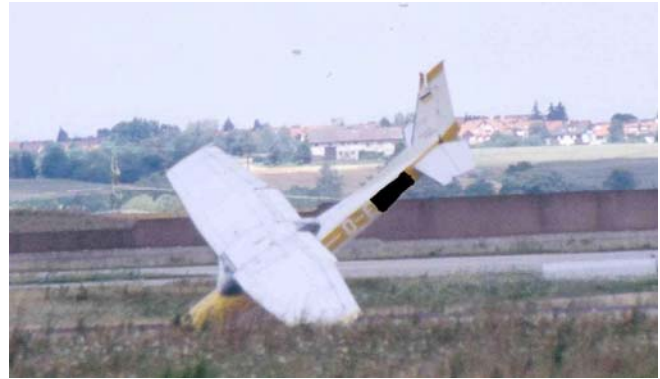
Bild 1: Aufsetzphase
