Bulletin

Oktober 2005

Unfälle und schwere Störungen beim Betrieb ziviler Luftfahrzeuge

Bundesstelle für
Flugunfalluntersuchung

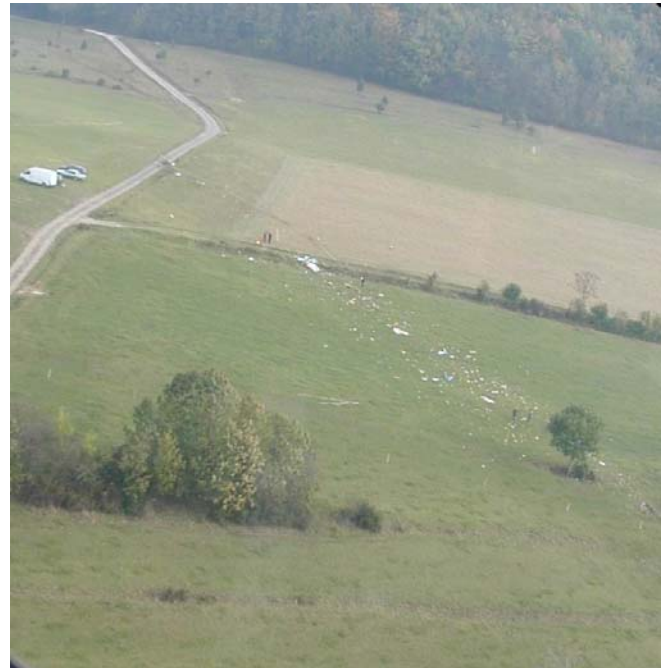
Der Flugzeugführer war mit der Robin DR 400RP um 15:35 Uhr¹ vom Flugplatz Paderborn-Haxterberg gestartet, um nach Grabenstetten zu fliegen. Der Flugweg führte auf südöstlichem Kurs über Schwäbisch Gmünd in Richtung Schwäbische Alb. Mit dem Flugplatz Heubach wurde dabei kurz Funkkontakt aufgenommen und angefragt, ob dort eine Landung „mit der Sonne im Rücken“ möglich sei. Danach folgte eine weite Rechtskurve, die zu einer Flugwegkorrektur in nun fast nördliche Kursrichtung führte. Dabei wurde anschließend das Luftfahrzeug über den Sonderlandeplatz Donzdorf-Messelberg geflogen. Nach Erreichen einer Hangkante wurde im stetigen Geradeausflug ein Sinkflug eingeleitet, der bis zur Aufschlagstelle im Bereich des Heldenberges bei Winzingen mit zunehmender Geschwindigkeit fortgeführt wurde. Der Aufprall des Flugzeuges im ansteigenden Gelände erfolgte gegen 17:48 Uhr mit einer Neigung von ca. 18°. Aufgrund der sehr hohen Aufprallenergie zerschellte es auf einer Strecke von ca. 150 m.

Die Unfallstelle lag in einem nach Südosten geneigten Hangbereich auf einem Wiesengelände. Nach Zeugenaussagen flog das Flugzeug mit Motorleistung ohne erkennbare unregelmäßige Motorgeräusche mit geneigtem Flugweg in das Gelände. Der Motorblock und der tödlich verletzte Pilot wurden hangaufwärts, ca. 150 m von der ersten Aufschlag-

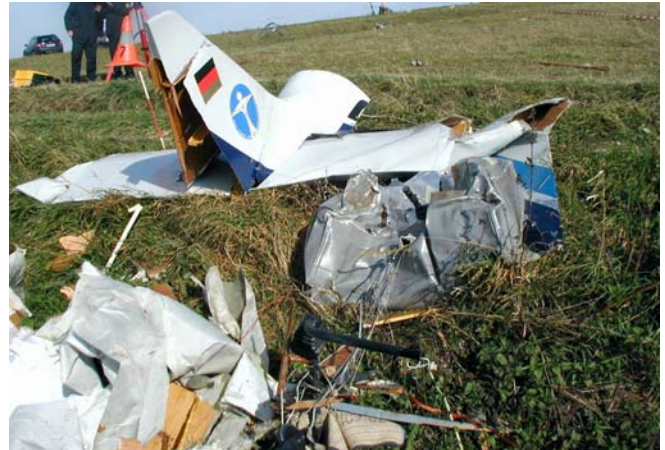
stelle entfernt, aufgefunden. Das Luftfahrzeug hatte sich auf der Streustrecke aufgrund der hohen Aufprallenergie in kleinste Teile zerlegt.

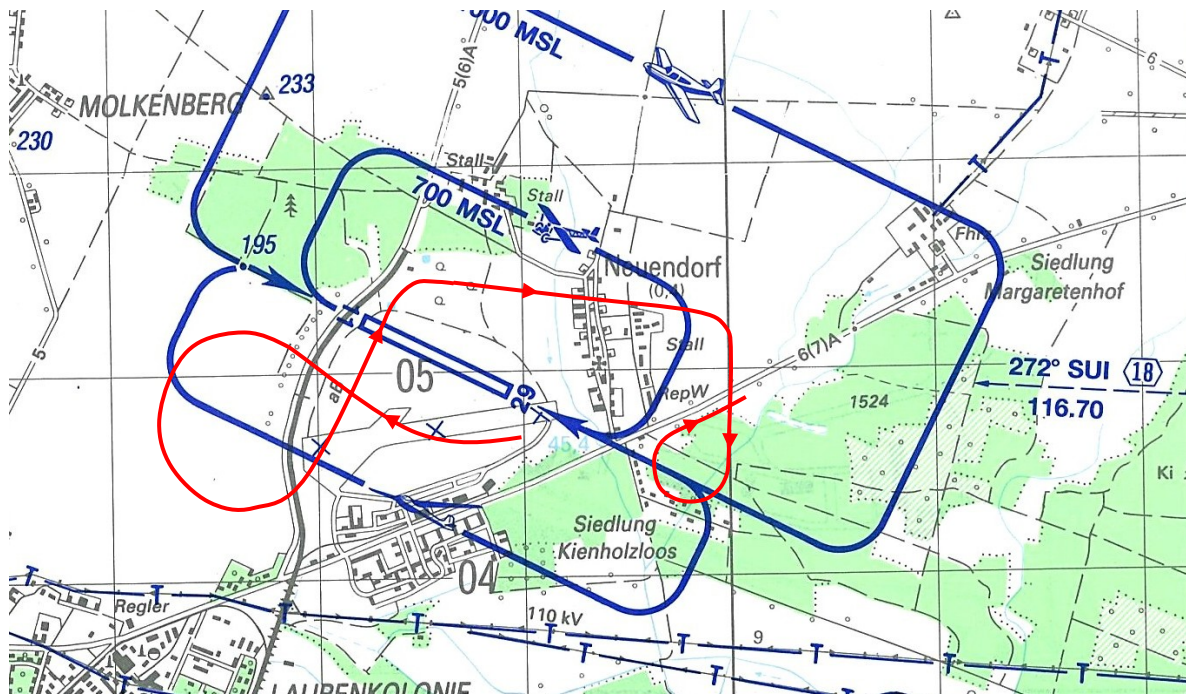
Anlage 1: Ungefäherer Flugverlauf (nach Zeugenaussagen)

Das Flugzeug startete ungefähr um 17:15 Uhr¹ zu seinem fünften Flug im Rahmen der Flugerprobung. Der Start erfolgte wegen des Seitenwindes 30° versetzt zur Piste 29 direkt gegen den Wind aus 260°. Der Anfangssteigflug erfolgte in Richtung 290°. Nach Zeugenaussagen drehte das Flugzeug links herum auf einen nördlichen Kurs, stieg dabei auf 120 bis 150 m und drehte in den rechten Gegenanflug zur Piste 29. Im Gegenanflug verringerte sich die Höhe wieder auf unter 100 m. Das Flugzeug folgte im Wesentlichen dem Verlauf der veröffentlichten Platzrunde für Ultraleichtflugzeuge (s. Anlage). Die Endanflugkurve wurde jedoch nicht in Richtung der Piste 29 beendet, sondern das Flugzeug drehte in einer Steilspirale in Richtung Nordost und schlug in einem Winkel von ca. 60° auf einem Acker auf. Es geriet sofort in Brand. Der Pilot wurde beim Aufprall getötet.

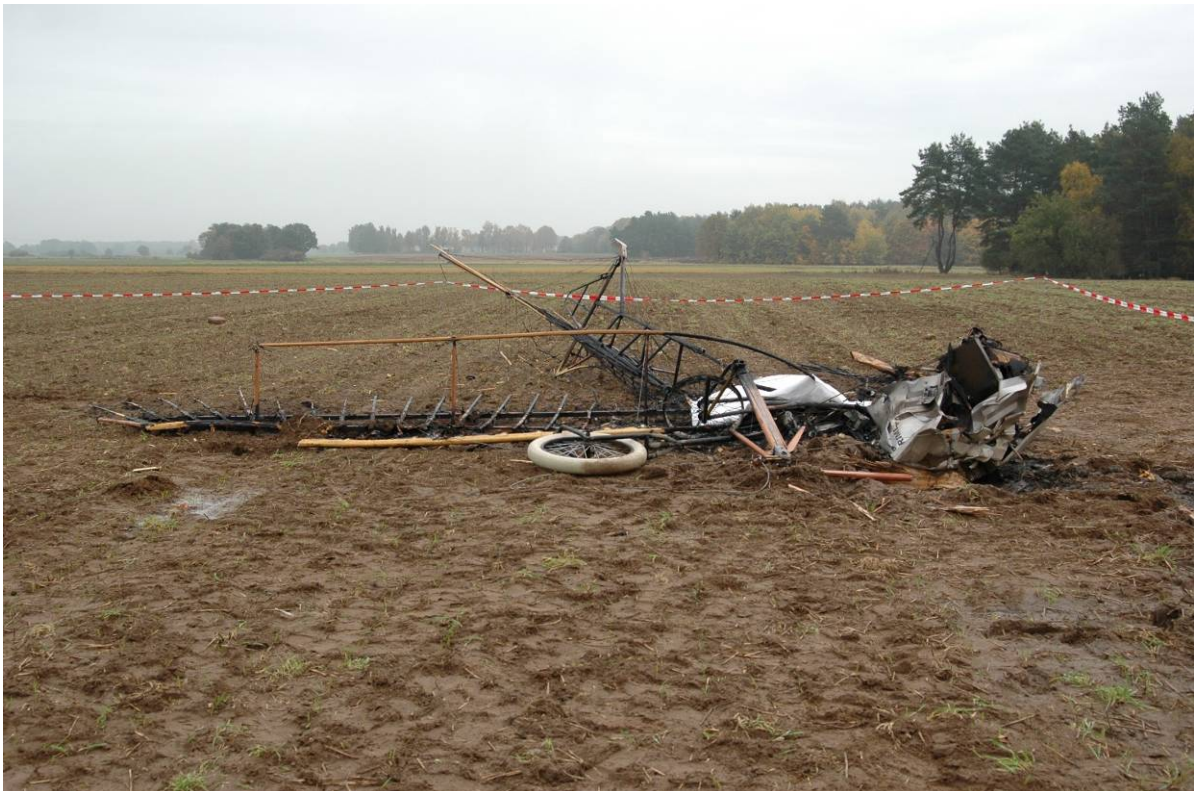
Anlage 2: Unfallstelle

Das Luftfahrzeug wurde beim Aufprall auf den Boden zerstört. Das anschließend ausgebrochene Feuer vernichtete die Struktur des Luftfahrzeuges fast vollständig. Die übrig gebliebenen Metallteile (Beschläge, Seile und Spannschlösser) wiesen keine Schäden auf, die auf ein Versagen im Flug hingewiesen hätten.

Durch den Aufschlag wurde der unter dem Sitz befindliche Tank aufgerissen und der auslaufende Kraftstoff führte zu einer sofortigen, explosiv verlaufenden Entstehung des Brandes. Der Brand griff sehr schnell auf die Bespannung der aus Holz bestehenden Konstruktion über.

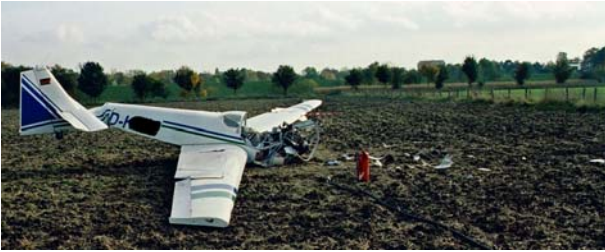
Das Heck mit den Steuerflächen war abgeknickt.

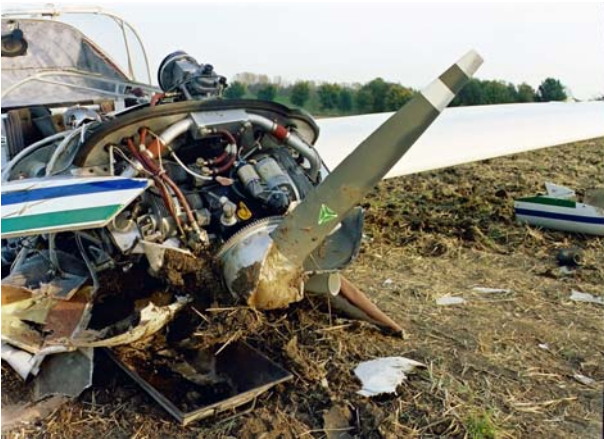
Beide Flächen hatten sich teilweise aus ihrer Aufhängung gelöst und waren nach vorne gepfeilt. Der untere Motorbereich war nach hinten gestaucht. Der Spinner war deformiert und mit Lehm beschmiert, das noch daran befestigte Propellerblatt war kaum beschädigt.

Das abgerissene Propellerblatt lag in mehrere Teile zerbrochen im Lehmboden des 2,50 m langen Aufschlagkraters.
