# Bulletin

Dezember 2005

## Unfälle und schwere Störungen beim Betrieb ziviler Luftfahrzeuge

Bundesstelle für  
Flugunfalluntersuchung

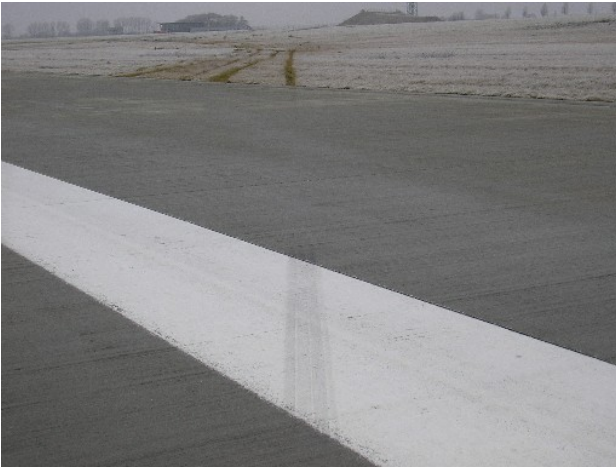
Reifenspuren führten in Verlängerung der Mittellinie des Rollweges A7 diagonal über die Piste 26 ca. 100 m in den seitlichen Sicherheitsstreifen (Abbildung 1).

Abbildung 1: Reifenspur diagonal über die Piste 26

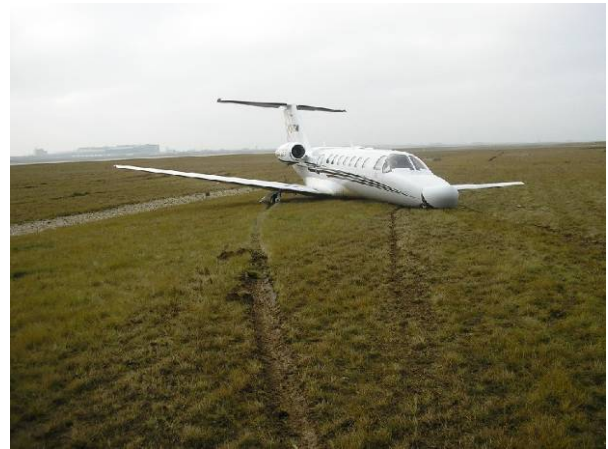
Nach einer Linkskurve, wobei zuerst das Bugfahrwerk und wenig später an einem Wirtschaftsweg das linke Hauptfahrwerk brach, verliefen die Spuren parallel zur Piste 26. Auf dieser Strecke drehte sich das Luftfahrzeug ca. 180° um die Hochachse, rutschte mit dem Flugzeugheck voran weiter und kam in Höhe des Rollweges A6 zum Stillstand (Abbildung 2).

Das Bug- und das linke Hauptfahrwerk waren abgerissen. Die linke Tragfläche war stark beschädigt, die Rumpfunterseite in Höhe des Bugrades verformt.

Abbildung 2: Endlage des Wracks

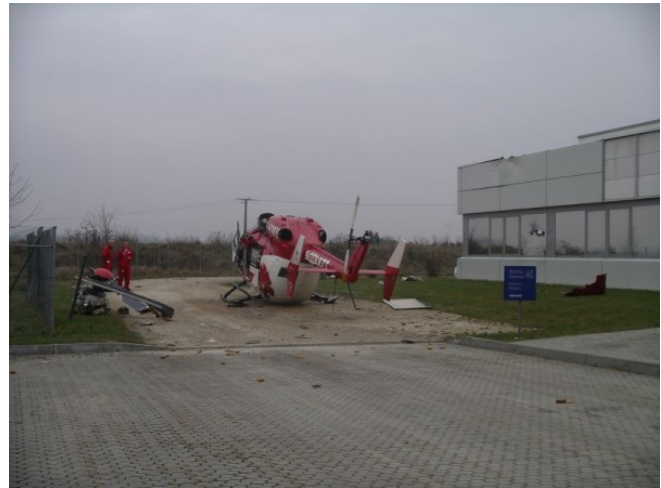
Die Unfallstelle lag auf der südlichen Seite der Bundesautobahn A3 (Regensburg – Passau) an der Abfahrt Regensburg-Ost auf einem Firmengelände. Das Werksgelände war mit einem 2 m hohen Maschendrahtzaun eingezäunt.

Im Osten dieses Geländes befand sich eine Werkhalle mit einem 4,7 m hohen Anbau, der mit Fassadenplatten aus Blech (2,5 m X 0,8 m) verkleidet war. Eine durchgehende Fensterfront unterbrach diese Fassadenverkleidung. An der Landestelle des Hub-

schaubers bestand zwischen dem Drahtzaun und dem Gebäude ein Abstand von 16 m.

Bezogen auf die Anflugrichtung hatte die rechte Kufe des Landegestells zum Gebäude einen Abstand von 9,70 m. Bis zum Ende des 40 m langen Anbaus betrug der Abstand 7,50 m.
