Bulletin

März 2006

Unfälle und schwere Störungen beim Betrieb ziviler Luftfahrzeuge

Bundesstelle für
Flugunfalluntersuchung

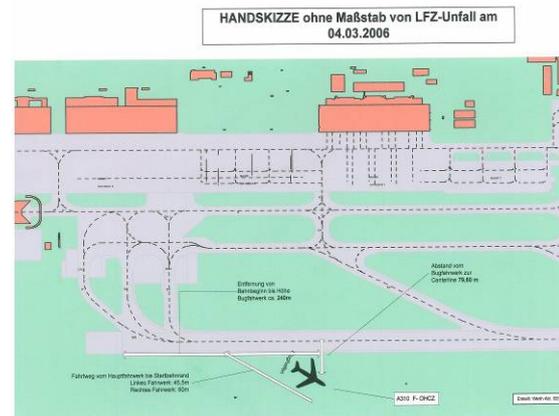
Das Flugzeug kam etwa 60 m rechts der Startbahn auf unbefestigtem Grund zum Stehen. Es wurde niemand verletzt, das Flugzeug blieb unbeschädigt.

Das Flugzeug stand 250 m nach der Einmündung B3, ca. 60 m rechts der Piste im Winkel von 45° zur Startbahn in unbefestigtem Gelände. Das umgebende Gelände war mit ca. 40 cm hohem Schnee bedeckt, der Boden war hart gefroren. Beim Verlassen der Startbahn hatte das rechte Triebwerk größere Mengen Schnee aufgenommen. An den Fahrwerken waren Erdrückstände. Beschädigungen am Flugzeug wurden nicht festgestellt.

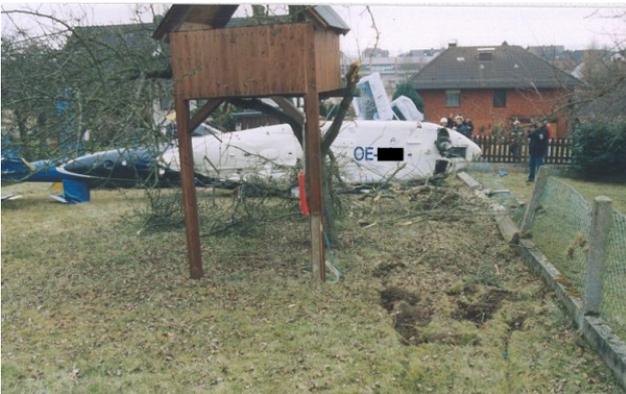
Der erste Aufprall erfolgte in südlicher Richtung zwischen einem Grundstückszaun und einem Baum mit Baumhaus. Danach schlug der Hubschrauber hinter dem Baum mit dem Bug in westliche Richtung zeigend auf der linken Seite auf.

Die linke Seite und die Unterseite des Hubschraubers waren eingedrückt. Die linke Stabilisierungsfläche am Heck war abgeknickt und das linke Hauptfahrwerk in den Rumpf gedrückt.

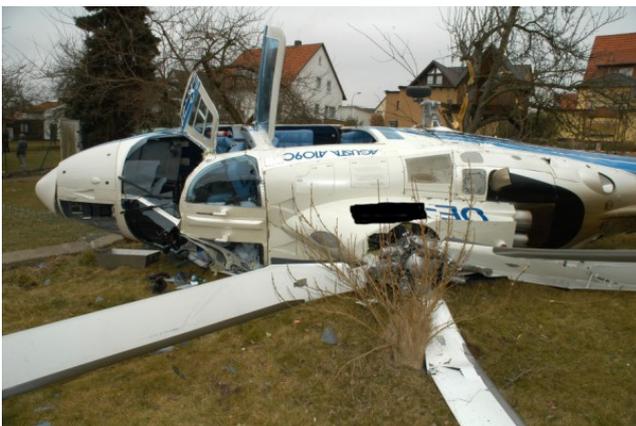
Alle vier Rotorblätter waren komplett und hingen in ihren Verankerungen. Der Zweiblatt-Heckrotor war vollständig und nicht abgerissen.
