Bulletin

Mai 2006

Unfälle und schwere Störungen beim Betrieb ziviler Luftfahrzeuge

Bundesstelle für
Flugunfalluntersuchung

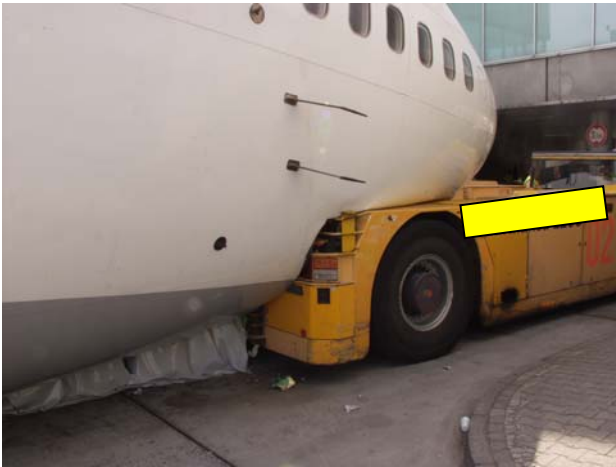
Das Flugzeug befand sich am Gate A23 des Frankfurter Flughafens. Der Rumpfbug lag auf dem Schleppfahrzeug. Die Rumpfstruktur des Flugzeuges war auf einer Länge von ca. 2,50 m stark beschädigt. Die Aufbauten des Schleppers hatten die Außenhaut der Boeing durchdrungen und Spanten und Stringer in diesem Bereich zerstört. Das Schleppfahrzeug war leicht beschädigt.

Das Bugfahrwerk war komplett eingefahren und nach erster Inaugenscheinnahme ohne Beschädigungen.

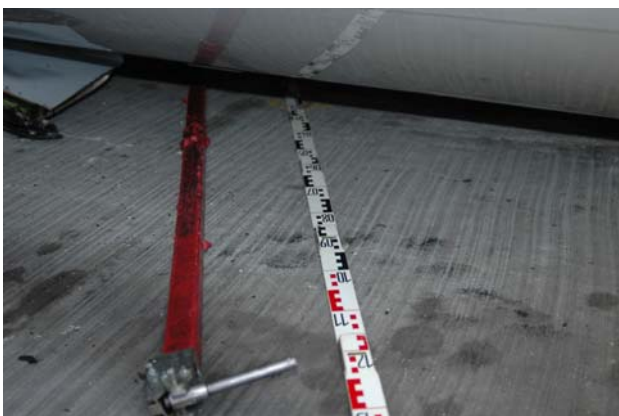
Kugelsperrbolzen mit Stange

Der Sicherungspin mit der 2 m langen Stange lag quer zum Flugzeug unter dem Rumpfbug.

Der Bedienhebel am unteren Teil der Stange war leicht verbogen und klemmte in der zurückgezogenen Stellung.

Zum Transport des Flugzeuges in eine Halle wurde ein Ersatzsicherungspin benutzt. Bei dem anschließenden Versuch, den Originalpin in die Knickstrebenbohrung einzusetzen, klemmte dieser und ließ sich nur bis zur Hälfte in die Bohrung der Knickstrebe hineinschieben.

Der Sicherungspin und die Knickstrebe werden weiteren Untersuchungen unterzogen

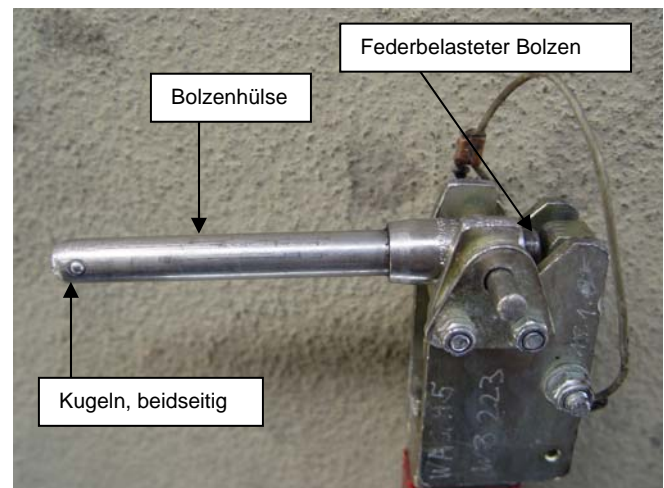
Bei dem Sicherungspin der Firma Boeing handelte es sich um einen Kugelsperrbolzen, der für dieses Flugzeugmuster zur Sicherung der Knickstrebe am Bugfahrwerk vorgesehen ist.

Der Kugelsperrbolzen war an einem 2 m langen Vierkantröhr 20 mm x 30 mm aus 2 mm starkem galvanisch verzinktem Stahlblech angebracht.

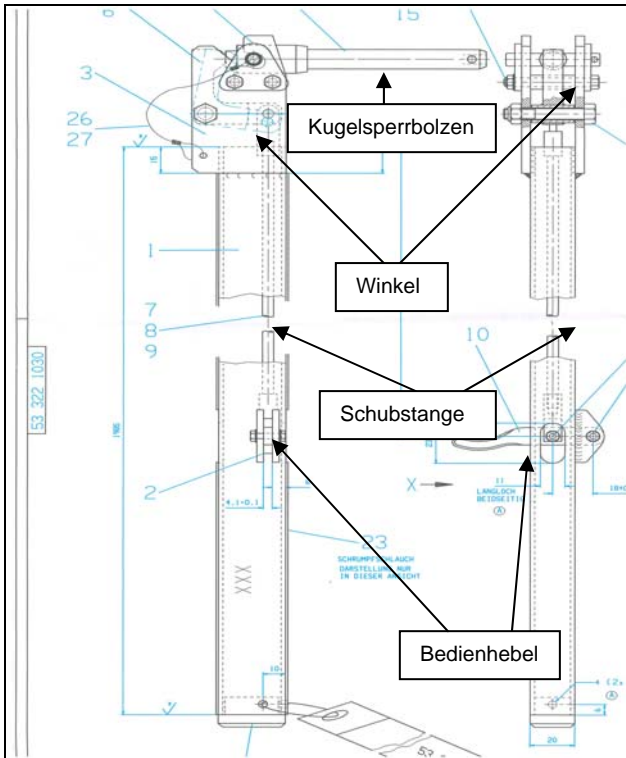
Detailzeichnung des Kugelsperbolzens mit Stange

Zum Einsetzen des Bolzens wird der Bedienhebel an der Schubstange zurückgezogen, damit werden die beiden Kugeln eingezogen und der Bolzen in die Bohrung der Knickstrebe eingeführt. Wenn der Bolzen vollständig durch die Bohrung der Knickstrebe geschoben ist, wird der Bedienhebel losgelassen. Der federbelastete Bolzen drückt die beiden Kugeln am Ende der Bolzenhülse nach außen und blockiert so das Herausfallen aus der Knickstrebenbohrung.

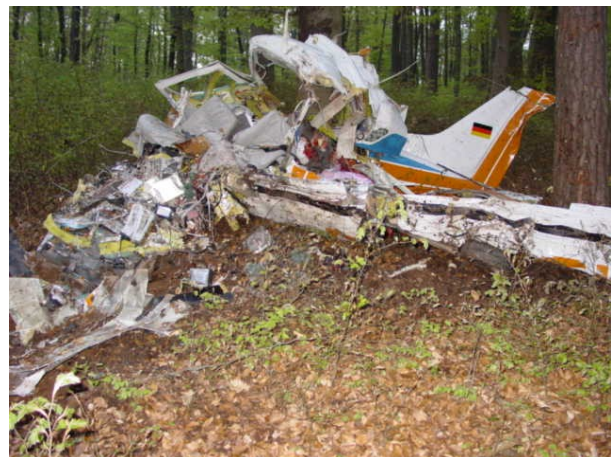
Das Flugzeug war in einem Wald ca. 1 km nordwestlich der Ortschaft Albshausen aufgeschlagen. Die rechte Tragfläche wurde 16 m vor dem Hauptwrack gefunden, die hintere Einstiegstür und das rechte Hauptfahrwerk lagen 8 m bzw. 20 m hinter dem Hauptwrack. Der Flugzeugrumpf mit Cockpit war zerstört. Die beiden Propellerblätter waren nach hinten gebogen, eine Propellerspitze war abgebrochen. Der Tankwahlschalter wurde in der Stellung „Rechts“ gefunden. Beide Tragflächen waren aufgeissen. An der Unfallstelle wurde nach wenigen Tagen eine großflächige braune Verfärbung des Bodens festgestellt.

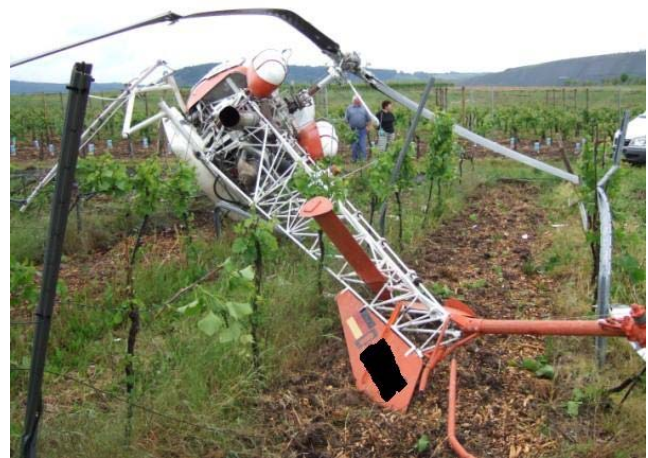
Turbine und Rotorgetriebe waren fest verankert und optisch nur leicht beschädigt. Am Rotormast waren die Verbindungen bis zum Stabilisator vorhanden, oberhalb davon waren die Anschluss-Stücke für die Rotorblattverstellung (pitch-links) abgerissen. Beide Hauptrotorblätter waren komplett und hingen in ihren Verankerungen, waren aber verbogen und eingerissen.

Der gesamte Heckrotorträger aus Gitterrohr war verzogen. Die rechte Stabilisierungsfläche am Heck war hochgeknickt, der Heckbügel war durchgebrochen. Vom Zweiblatt-Heckrotor war ein Blatt abgerissen, das andere eingeknickt.
