Bulletin

Juni 2006

Unfälle und schwere Störungen beim Betrieb ziviler Luftfahrzeuge

Bundesstelle für
Flugunfalluntersuchung

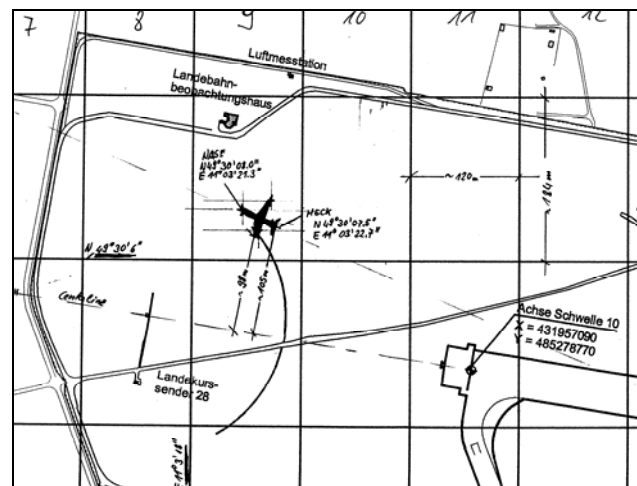
Der Anflug wurde mit eingeschaltetem Autopiloten durchgeführt, wobei das Flugzeug nur auf dem Localizer nicht aber auf dem Glideslope stabilisiert war. Der Anflug verlief im Sinkprofil sehr instabil. In einer Höhe von ca. 1 500 ft wurde der Autopilot abgeschaltet und das Flugzeug manuell gelandet. Zum Zeitpunkt der Landung regnete es. Nach Angaben der Besatzung war die Landebahn teilweise mit Wasser bedeckt und nach dem Aufsetzen war keine nennenswerte Verzögerung zu spüren. Das Flugzeug rollte mit hoher Geschwindigkeit rechts seitlich über das Bahnende hinaus und kam ca. 120 m hinter der Schwelle 10 und etwa 100 m rechts der Mittellinie zum Stehen.

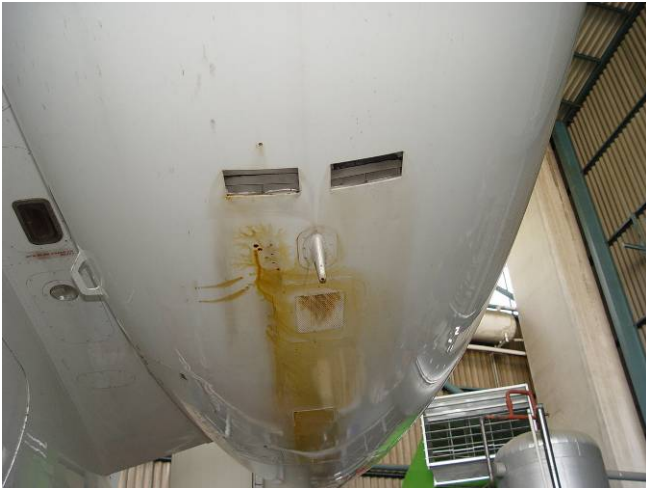
Das Flugzeug überrollte das Ende der Landebahn um ca. 120 m und kam ca. 100 m rechts der Mittellinie zum Stehen. Der Boden war fest, sodass das Fahrwerk nicht beschädigt wurde. Beim Überrollen einer Anfluglampe an der Schwelle 10 wurde das Beacon Light unter dem Rumpf abgerissen, am linken Triebwerk lief Öl aus der Verkleidung.

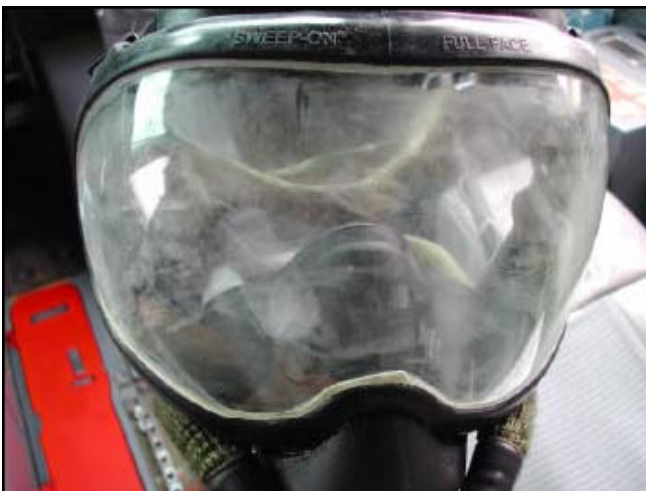
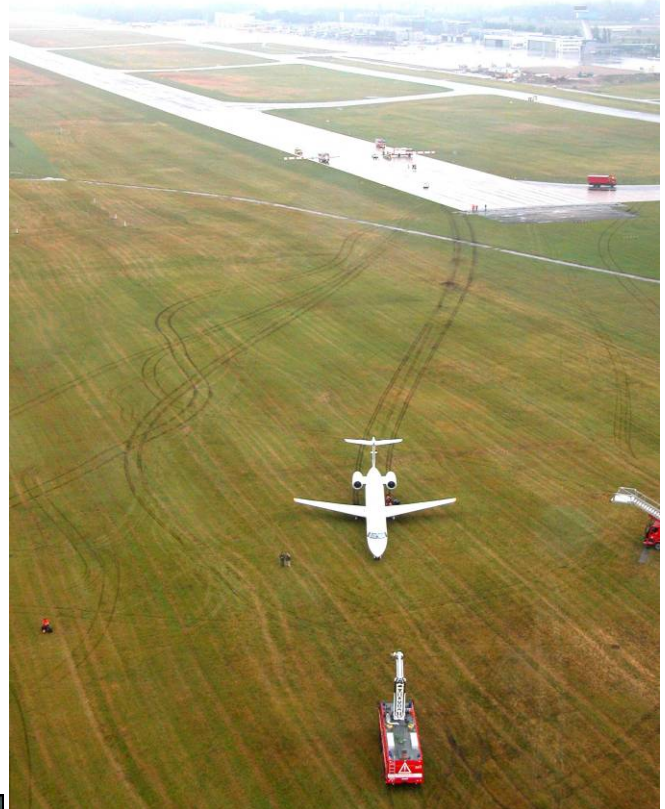
Bei der Besichtigung des Cockpits wurde festgestellt, dass die Sichtscheiben der beiden Sauerstoffmasken von innen sehr stark beschlagen waren, sodass die Sicht der Piloten erheblich beeinträchtigt war.

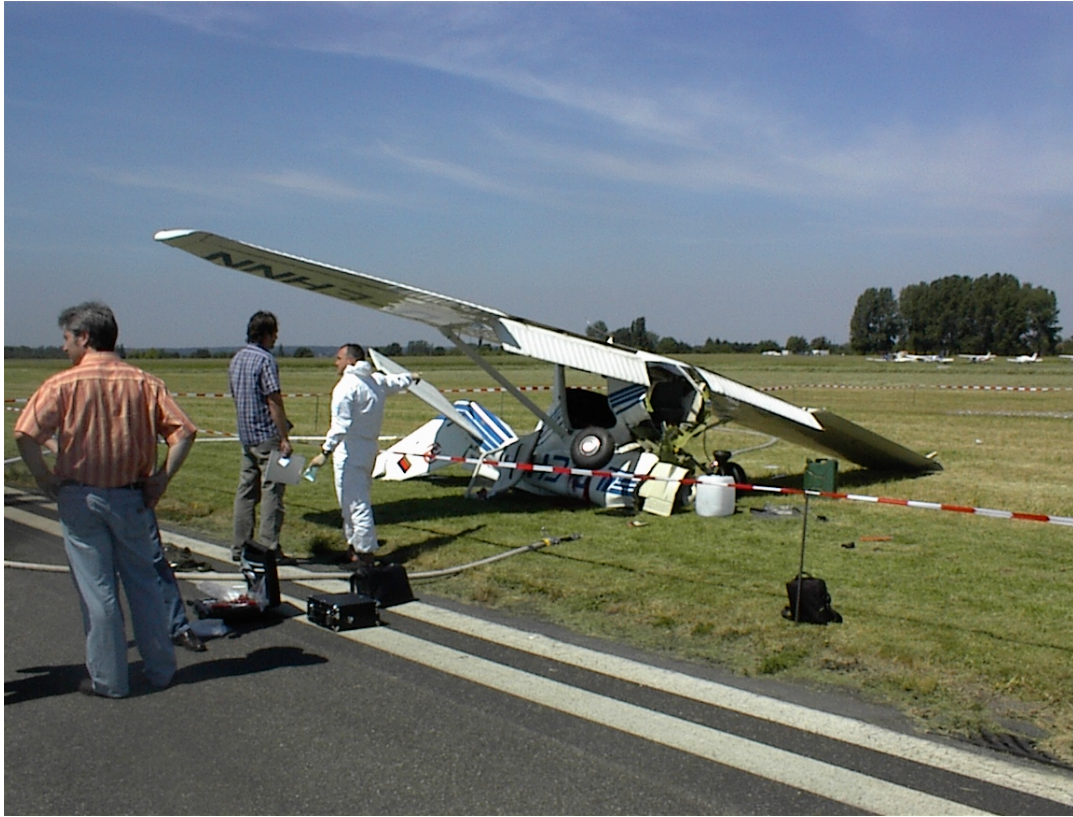
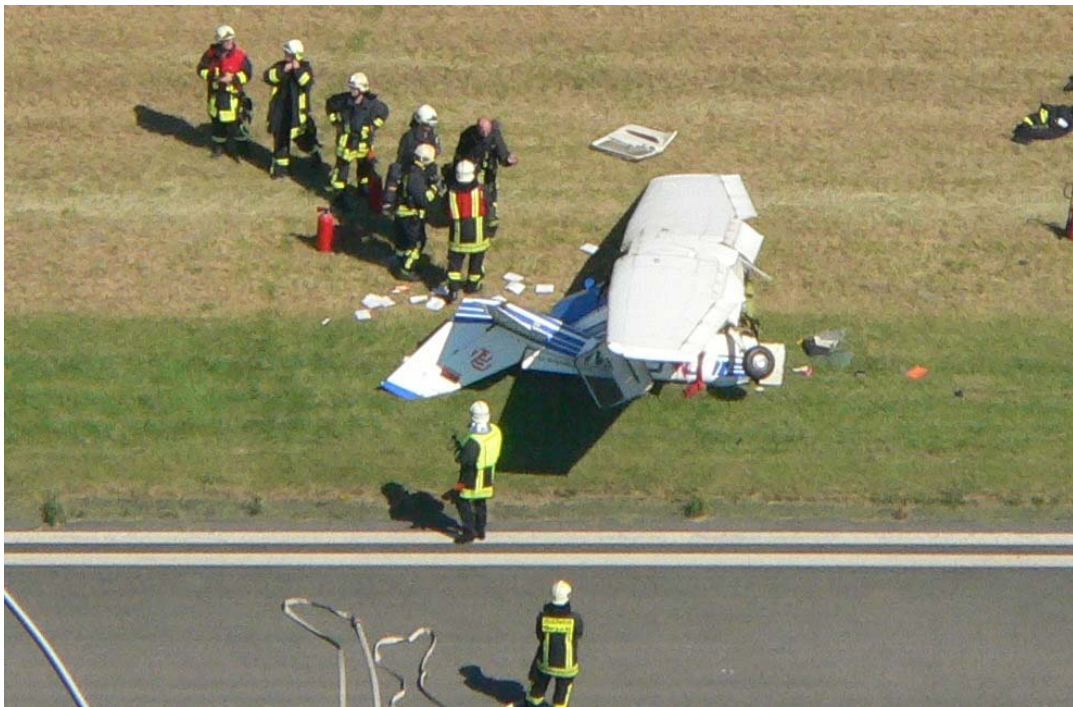
Fotos der Unfallstelle

Die abgebrochene linke Tragfläche hatte sich nach dem Aufschlag direkt links neben der Start- und Landebahn 27 querab des Signalfeldes auf einer Fläche von ca. 50 m x 100 m in eine große Zahl von Bruchstücken zerlegt.
