# Bulletin

Juli 2006

## Unfälle und schwere Störungen beim Betrieb ziviler Luftfahrzeuge

Bundesstelle für  
Flugunfalluntersuchung

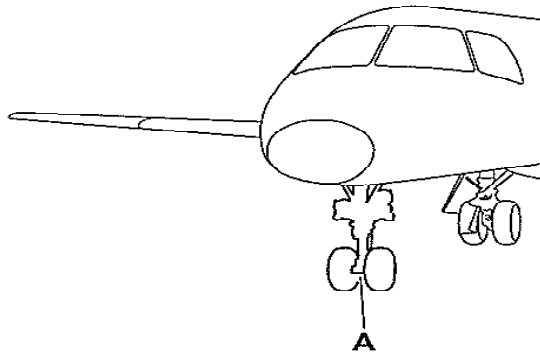
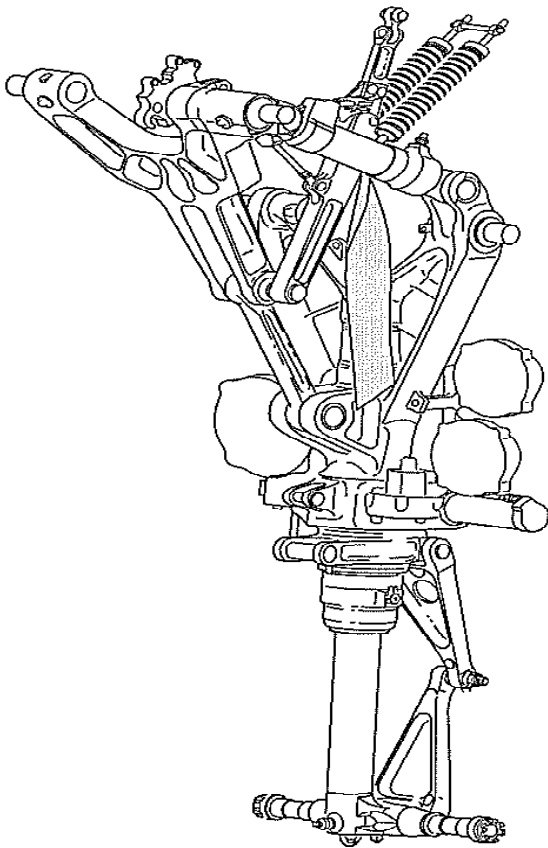
Bugfahrwerk Embraer EMB 145

Das Flugzeug rollte um 19:08 Uhr<sup>1</sup> vom Rollweg auf die Startbahn 09. Beim Eindrehen brach die Achse des linken Bugfahrwerkes und das Flugzeug verlor das linke Bugrad. Der Verlust des Bugrades blieb von der Crew unentdeckt, es fielen ihr aber Metallteile auf, die auf der Schwelle der Startbahn 09 lagen. Der Start erfolgte um 19:09 Uhr mit Ziel München. Nach dem Start meldete die Crew die gesehenen Metallteile. Bei der Kontrolle der Betriebsflächen durch die Luftaufsicht wurden an der Schwelle das linke Bugfahrwerk und zwei Metallringe vorgefunden. Darüber wurde die Crew in Kenntnis gesetzt. Der Flug nach München wurde fortgesetzt. Ein tiefer Überflug entlang der Landebahn 08 L zeigte, dass das verbliebene rechte Bugrad unbeschädigt war. Die anschließende Landung erfolgte ohne Probleme und das Flugzeug rollte selbständig zur Abstellposition.

Das Bugfahrwerk der Embraer EMB 145 verfügt über eine durchgehende Achse, die mittig in das Fahrwerksbein eingepresst ist. Auf den beiden Achschenkeln links und rechts des Fahrwerksbeines sind die Bugräder gelagert. Der linke Achsschenkel ist im Bereich des inneren Radlagers gebrochen.

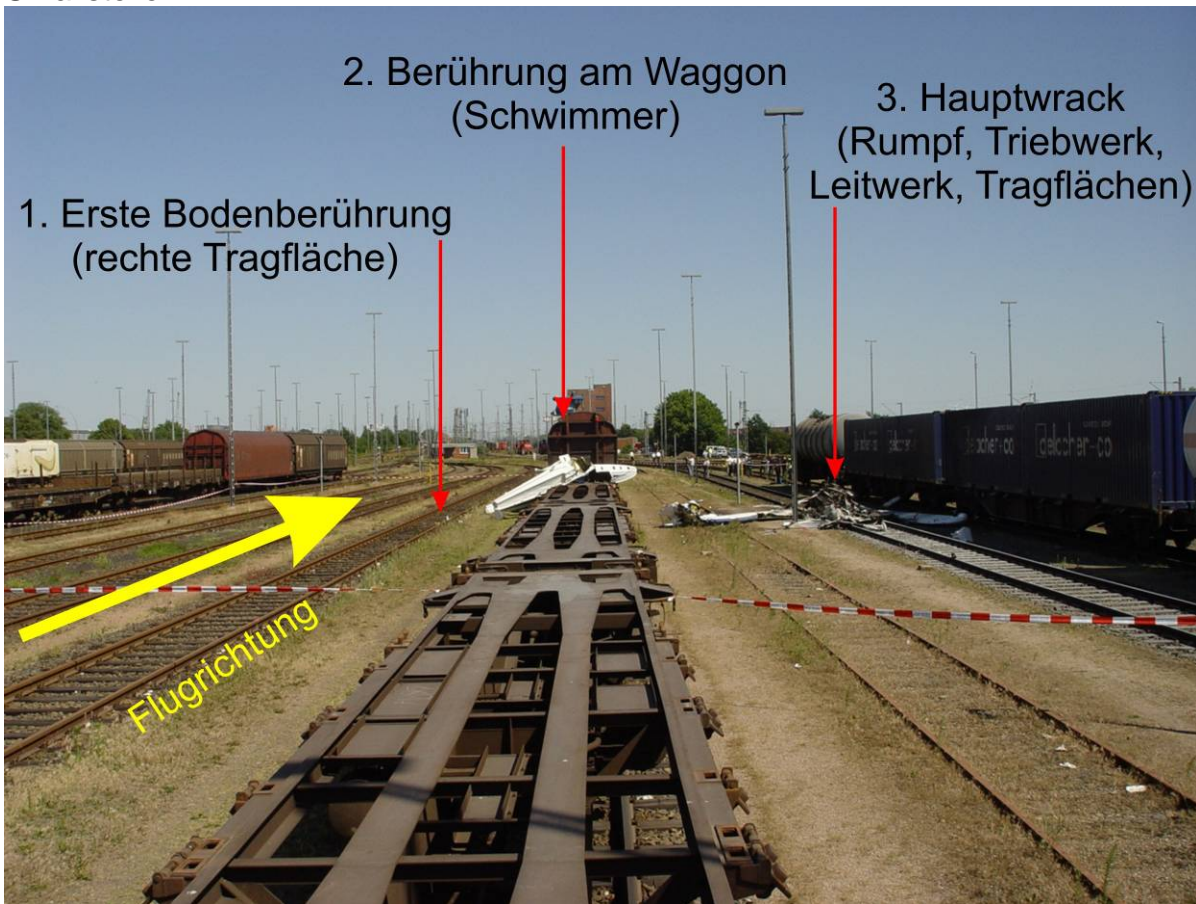
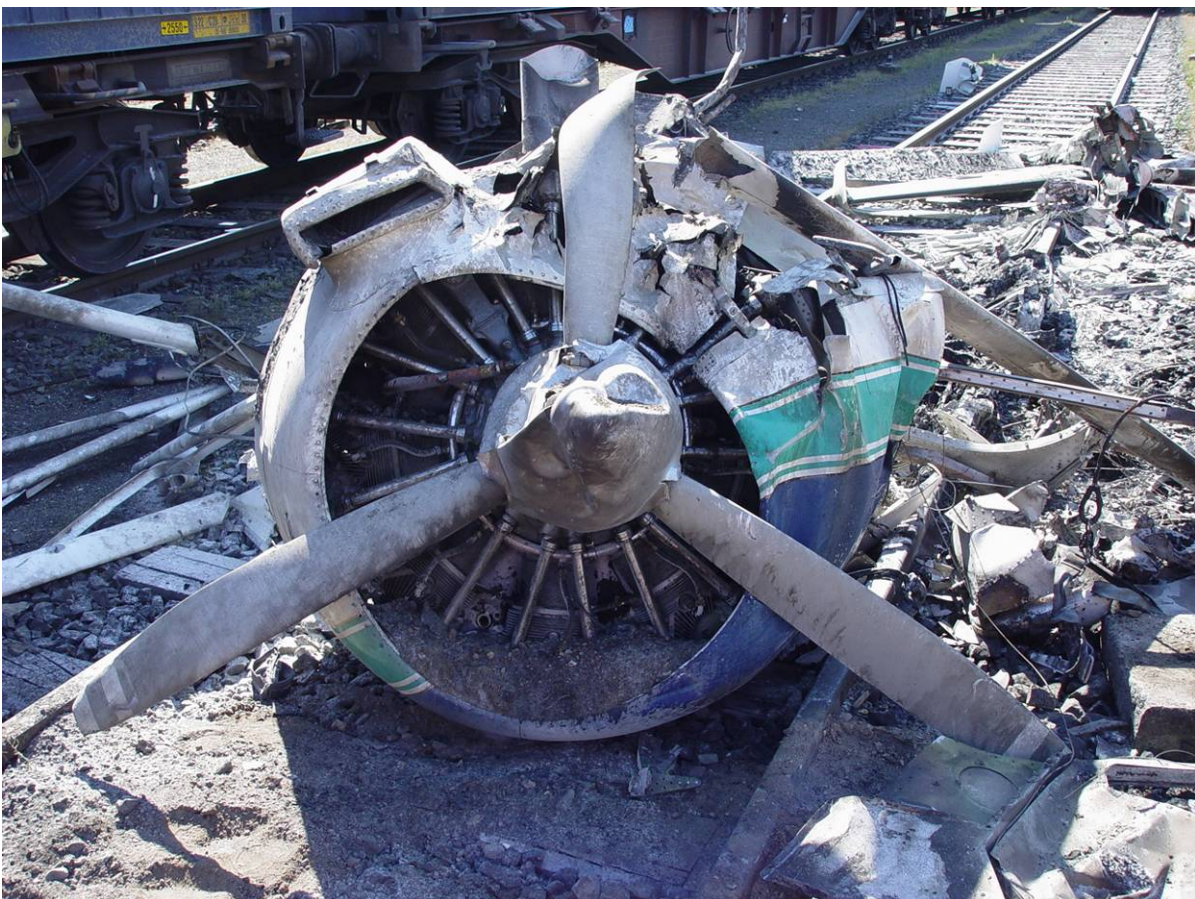
Unfallstelle

Im Bereich der in dem Rumpf eingebauten Tanks entstand ein Brand, der sich über den gesamten Fluggastraum ausgebreitet hat. Durch die Brandeinwirkung wurden das gesamte Cockpit mit den Bedienelementen und nahezu der komplette Rumpfbereich zerstört. Die Tragflächen und das Heckleitwerk waren durch den Brand beschädigt.

Ein zweiter Brandherd wurde im Bereich der Kraftstoffversorgung am Motor gefunden. Der Vergaser, Kraftstoffleitungen und andere Anbauteile waren durch Brand beschädigt oder komplett verbrannt. An der Motorverkleidung waren Brandspuren zu erkennen, die auf der inneren Seite großflächiger waren als auf der äußeren Seite.
