Bulletin

August 2006

Unfälle und schwere Störungen beim Betrieb ziviler Luftfahrzeuge

Bundesstelle für
Flugunfalluntersuchung

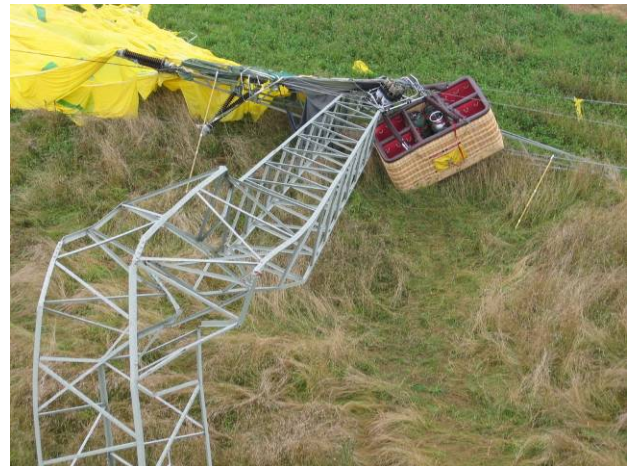
Bei der Landung in einem Maisfeld setzte der Ballonkorb hart auf und kippte sofort um. Dabei fielen der Pilot und ein Fahrgast aus dem Korb. Nach kurzem Schleifen erhob sich der Heißluftballon erneut mit den 5 Fahrgästen an Bord kollidierte anschließend mit einer 110 kV-Überlandleitung. Infolge der Kollision kam es zur Lichtbogenbildung und ein Gittermast der Leitung knickte um. Der Ballonkorb mit den Insassen kam dabei unter den abgeschalteten Leitungen in seine Endlage.

Nach einem Versuch die Stromleitung vom Energiebetreiber wieder zuzuschalten, gab es erneut Lichtbogenbildung im Bereich der Brenneranlage. Alle noch im Korb verbliebenen Passagiere verließen kurz danach den Ballonkorb leicht verletzt.

Nach dem ersten Aufsetzen im Maisfeld und einer Schleifstrecke von 10 m hob der Heißluftballon erneut ab und kollidierte ca. 90 m entfernt mit der 110 kV-Überlandleitung. Dabei wurden die Kabel der Leitung 5-10 m neben einem Gittermast von den Hüllentrageseilen getroffen. Es kam zu mehrfacher Lichtbogenbildung und die Leitung schaltete ab. Die entleerte Ballonhülle legte sie sich quer über die Stromkabel und infolge des Winddrucks knickte der Gittermast nachfolgend langsam um. Beim erneuten Zuschalten der Überlandleitung kam es durch die auf dem Brennerrahmen liegenden Stromkabel erneut zur Lichtbogenbildung. Dabei wurde ein Stromkabel durchtrennt und mehrere Bauteile am Brenner und Brennerrahmen durch Verschmelzungen beschädigt.
