# Bulletin

September  
2006

## Unfälle und schwere Störungen beim Betrieb ziviler Luftfahrzeuge

Bundesstelle für  
Flugunfalluntersuchung

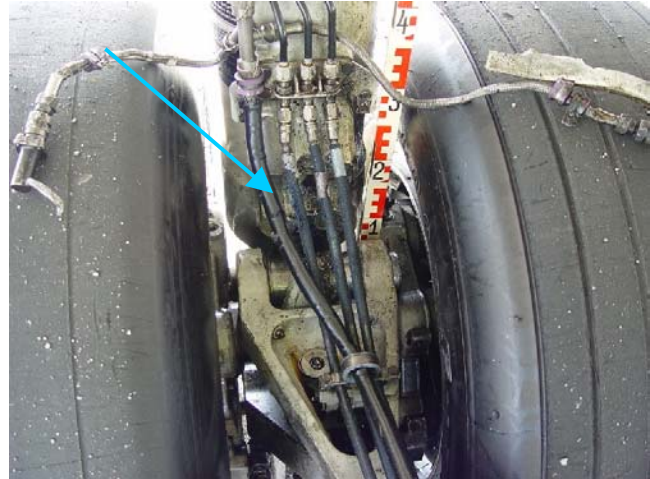
dung des Rollweges H, ca. 200 m östlich des Rollweges H und ca. 50 m vor Rollweg G vier Metallteile, die zum linken Hauptfahrwerk gehörten, gefunden.

Es wurde festgestellt, dass am linken Hauptfahrwerksbein das Auge des oberen *torque link* Anschlusses gebrochen war (siehe Abbildung).

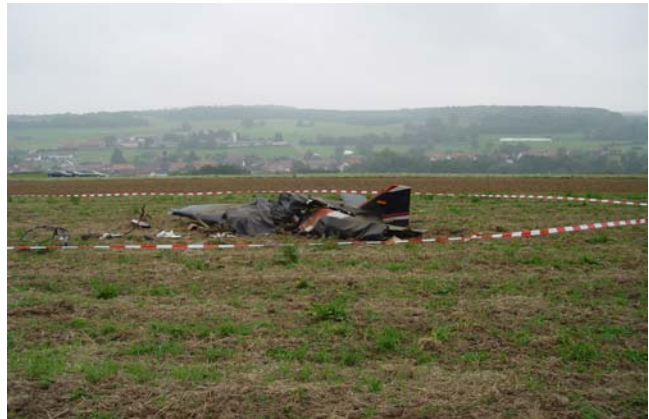
Um 13:12 Uhr meldete der Pilot, dass sie einem Berg ausgewichen seien, sich in den Wolken befinden würden und Fluginformation erbitten. Langen Information machte den Piloten darauf aufmerksam, dass er in den Wolken eigentlich nichts zu suchen hat und vielleicht besser umkehren sollte, wenn er dort nicht durchkomme. Eine Minute später wurde ein einzelnes „mayday“ aufgefangen, ca. 15 Sekunden danach erklärte der Pilot, dass sie jetzt wieder Bodensicht hätten, aber ein Problem. Die Radarspur endete wenige Sekunden danach, die Koordinaten des letzten Radarsignals deckten sich nahezu mit der Unfallstelle. Das Flugzeug war mit einer Längsneigung von ca. 45° und einer Schräglage nach links von etwa 30° auf ein freies Feld geprallt.

Augenzeugen hatten das Flugzeug gehört und gesehen, wie es über sie hinwegflog, in den Wolken verschwand und dann im steilen Flug aus den Wolken kam und auf dem Boden aufschlug.
