Bulletin

Oktober 2006

Unfälle und Störungen beim Betrieb ziviler Luftfahrzeuge

Bundesstelle für
Flugunfalluntersuchung

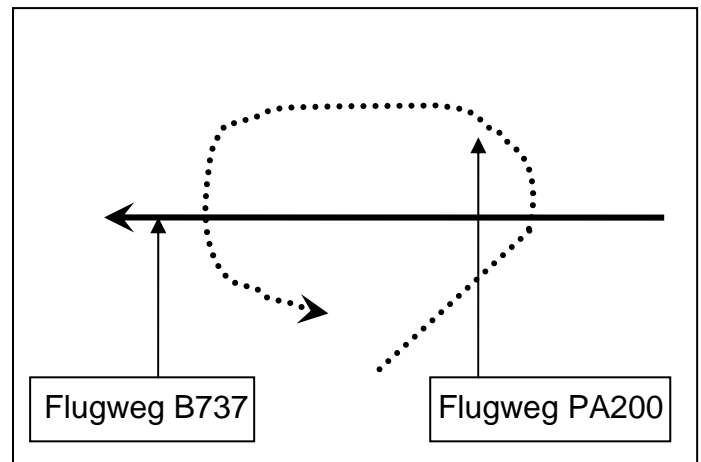
6 000 ft. Er sank unter die Flughöhe der B737 und umkreiste sie einmal entgegen dem Uhrzeigersinn in einer Steigflugbewegung.

Der aus den Aufzeichnungen der Flugsicherungsradardaten gemessene geringste Abstand beider Flugzeuge betrug 0,2 NM in der Höhe von 4 300 ft.

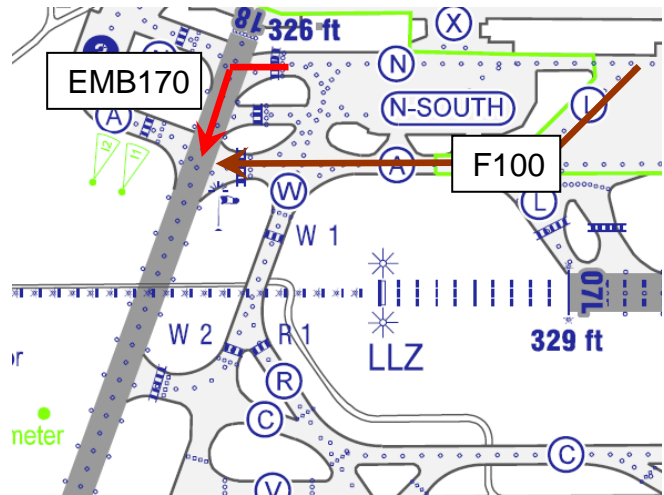
Die Besatzung der F100 bemerkte nach dem Überqueren des Rollhaltes die EMB170, welche sich bereits im Startlauf befand und von rechts näher kam. Das eigene Flugzeug wurde unmittelbar vor der Piste zum Stehen gebracht.

Der Fluglotse wies den Abbruch des Startlaufs der EMB170 an, nachdem er diesen bemerkt hatte.

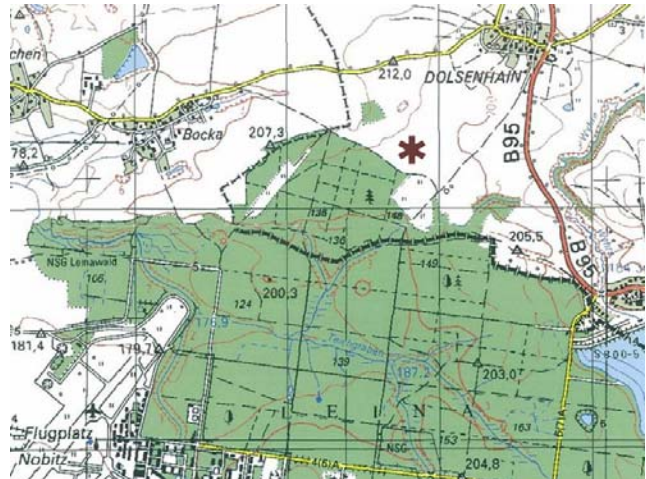
Nach den vorliegenden Aufzeichnungen hatte der Pilot nach dem letzten Funkkontakt mit dem Kontrollturm des Flughafens versucht, das Flugzeug in das Führungssignal der ILS-Landekursanlage einzufliegen. Mit einem Anschneidewinkel von 90° überflog er zunächst den Richtungsanflugsender (*localizer*) und sank bei den Korrekturversuchen mit zunehmender Geschwindigkeit unter den Gleitweg (*glide-path*).

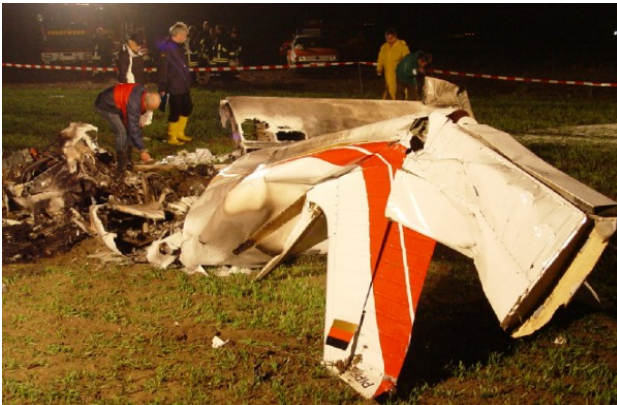
Die erste Bodenberührung fand mit dem Randbogen der rechten Tragfläche statt, in deren weiterem Verlauf die Tragfläche mit dem Cockpittürbereich abgerissen wurde.

Die Flugzeugteile lagen über ein Haupttrümmerfeld von ungefähr 70 m x 20 m mit einer Längsausrichtung von 215° verstreut.

Die Flugzeugzelle mit der linken Tragfläche und dem Leitwerk bildeten das größte zusammenhängende Wrackteil.

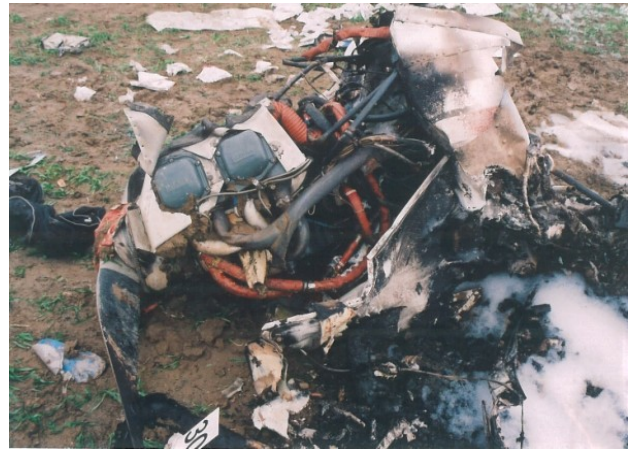
Die abgetrennte rechte Tragfläche sowie der Cockpit-Bereich und die linke Tragfläche wiesen deutliche Brandspuren auf. Der Flugzeugrumpf mit dem Leit-

werk, die abgetrennte Tür und andere beim Aufprall abgetrennte Flugzeugteile waren ohne Brandspuren.

Der Motorblock war ohne Brandanzeichen. Die Propellerblätter waren verbogen, die Propellernabe war eingedrückt.
