Bulletin

November 2006

Unfälle und Störungen beim Betrieb ziviler Luftfahrzeuge

Bundesstelle für
Flugunfalluntersuchung

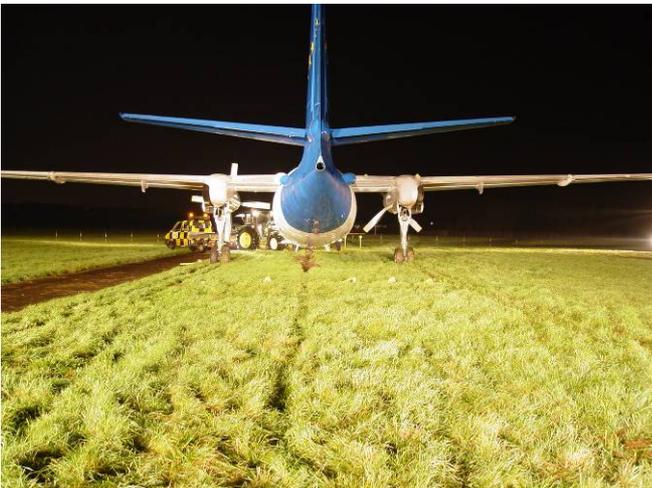
Am 19. November 2006 um 19:15 Uhr¹ überrollte eine Fokker F27 auf dem Verkehrslandeplatz Mönchengladbach nach einem Startabbruch das Bahnnende.

Beim Überrollen eines Betonsockels der Anflugbefeuerung wurde der Reifen und die Felge des Bugrades sowie drei Lampen der Anflugbefeuerung beschädigt. Der linke Reifen des linken Hauptfahrwerkes war auf einer Fläche von ca. 15 cm x 25 cm bis auf die untere Kordschicht abgerieben.

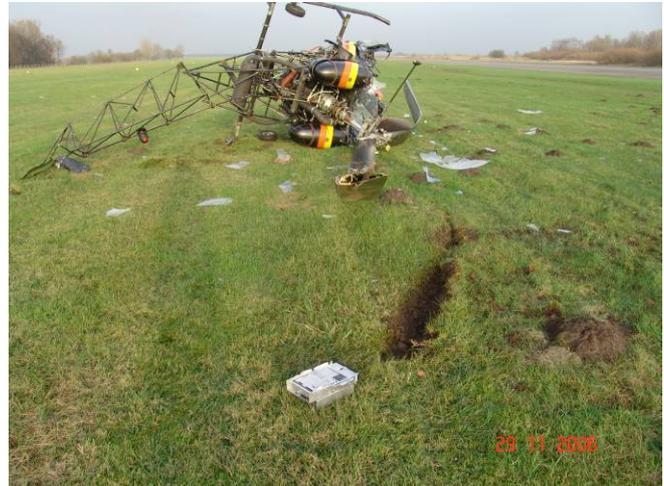
Die Unfallstelle befand sich auf dem Gelände des Flugplatzes Rendsburg-Schachtholm. Im Sicherheitsstreifen rechts der Landebahn 21 hatte der Hubschrauber zunächst mit dem Heckrotor auf einer Länge von 1,7 m Bodenberührung. Die Spur wies mehrere Einschnitte von den Heckrotorblättern auf. Nach weiteren 5,1 m berührten beide Kufen den Boden. Die Aufsetzspur der linken Kufe war 6,9 m und die der rechten 5,6 m lang. Beide Spuren hatten einen seitlichen Abstand von 2,7 m. Nach 8,3 m

bekam die linke Kufe erneut Bodenberührung. Unmittelbar dahinter lag der Hubschrauber auf der rechten Seite.

Bei der technischen Untersuchung wurde festgestellt, dass die Mastmutter, mit der der Rotorkopf auf dem Rotormast fixiert ist, sich bis auf wenige Gewindegänge gelöst hatte. An dem dazugehörigen Sicherungsblech waren keine der Sicherungslaschen benutzt worden. Das Gewinde des Rotormastes wurde durch die Relativbewegung des Rotorkopfes stark beschädigt.
