Bulletin

Dezember 2006

Unfälle und Störungen beim Betrieb ziviler Luftfahrzeuge

Bundesstelle für
Flugunfalluntersuchung

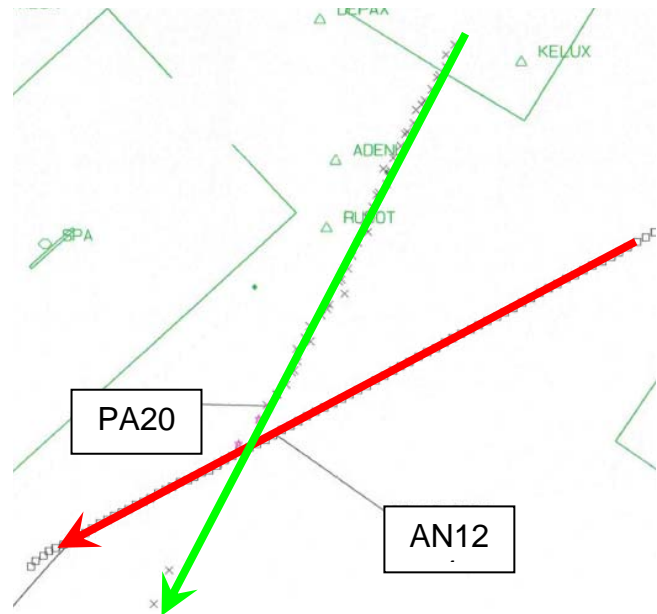
Zwischen einer Antonov AN124 und einer Panavia PA200 „Tornado“ kam es um 10:12 Uhr¹ in Flugfläche (FL) 70 etwa 20 km (10 NM) südlich des Militärflugplatzes Büchel zu einer Annäherung. Der geringste Abstand beider Flugzeuge zueinander betrug 2 NM in gleicher Höhe.
