# Bulletin

Januar 2007

## Unfälle und Störungen beim Betrieb ziviler Luftfahrzeuge

Bundesstelle für  
Flugunfalluntersuchung

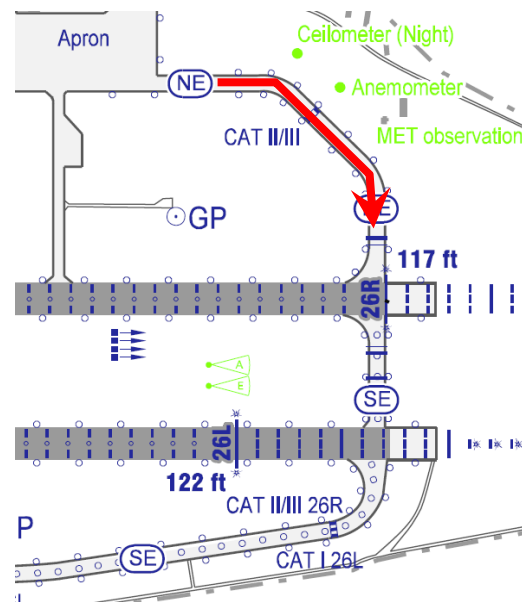
Die Gulfstream der Schwedischen Luftwaffe rollte zu einem Flug von Berlin nach Bremen auf der Rollbahn NE zum Rollhalt (CAT2/3) der Pisten 26R/L. Um 18:44:25 Uhr<sup>1</sup> erhielt die Besatzung von der zuständigen Fluglotsin die Freigabe zum Aufrollen auf die Piste 26L – welches das Kreuzen der Piste 26R zur Folge gehabt hätte. Zeitgleich befand sich in 2,5 NM Entfernung ein Luftfahrzeug im Anflug auf die Piste 26R.

Kontakt stand. Nach Erhalt der Freigabe zum Aufrollen auf die Piste 26L bat der Copilot die Fluglotsin nochmals um Bestätigung die Piste 26R kreuzen zu dürfen. Die Lotsin bestätigte das Aufrollen auf die Piste 26L. Er bemerkte, dass der Copilot dennoch an der Freigabe zweifelte. Dies habe ihn dazu veranlasst, die Gulfstream anzuhalten. Er überprüfte nochmals den Endanflug der Piste 26R und sah mehrere Luftfahrzeuge im Anflug. Das vorderste Flugzeug erschien ihm sehr nahe zu sein. Er übernahm den Funk und wies die Fluglotsin auf den derzeitigen Standort auf der Rollbahn NE hin. Daraufhin wies sie ihn an, sofort anzuhalten.

Die Fluglotsin gab bei ihrer Anhörung an: Sie sei davon ausgegangen, dass sich die Gulfstream auf dem südlichen Teil des Vorfeldes auf der Rollbahn SE befand. Somit hätte das Flugzeug auf die Piste 26L aufrollen können, ohne die Piste 26R kreuzen zu müssen. Entsprechend erteilte sie die Freigabe. Das anfliegende Luftfahrzeug war zu diesem Zeitpunkt bereits zur Landung auf der Piste 26R freigegeben. Auf Nachfrage der Gulfstream-Besatzung bestätigte sie ihre Anweisung zum Aufrollen auf die Piste 26L mit dem Hinweis, es gebe keinen Grund eine Piste zu kreuzen. Erst durch den Hinweis des Piloten der Gulfstream zu seiner Position auf der Rollbahn NE wurde ihr die Situation bewusst. Sie zog die Aufrollfreigabe zurück und wies die Besatzung der Gulfstream an, das Flugzeug anzuhalten.
