# Bulletin

Februar 2007

## Unfälle und Störungen beim Betrieb ziviler Luftfahrzeuge

Bundesstelle für  
Flugunfalluntersuchung

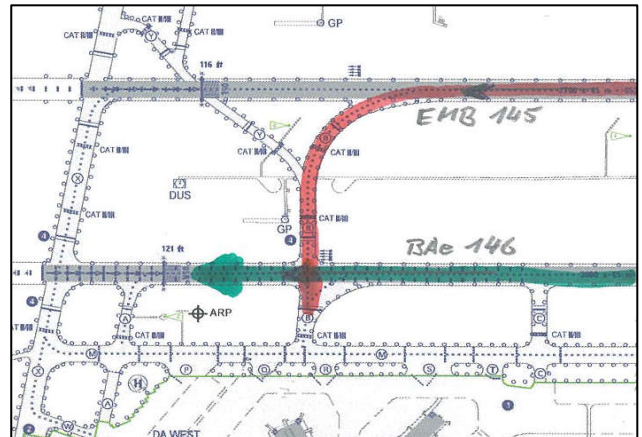
Am 6. Januar 2007 um 08:08 Uhr<sup>1</sup> kam es auf dem Flughafen Düsseldorf zu einer gefährlichen Annäherung zwischen einer startenden BAe 146 und einer EMB 145, die die Startbahn kreuzte.

Die EMB 145 kam mit 20 Passagieren und drei Besatzungsmitgliedern an Bord aus Mailand-Malpensa und landete in Düsseldorf auf der Landebahn 23R. Nach dem Abbremsen verließ das Flugzeug die Landebahn über den Taxiway B. Vom Tower erhielt die Besatzung die Anweisung, vor der Landebahn 23L anzuhalten. Diese Anweisung wurde vom Copiloten korrekt bestätigt, wie aus der Auswertung des Funkverkehrs hervorgeht. Im selben Moment erhielt eine BAe 146 auf der Startbahn 23L die Starterlaubnis und begann den Startlauf. Nach Aussage des Kapitäns der EMB 145 hat er die BAe 146 kommen sehen, als er die Startbahn 23L kreuzte. Die BAe 146 konnte rechtzeitig abheben und überflog die EMB 145

nach Aussagen des Lotsen in einer Höhe von ca. 50 ft.

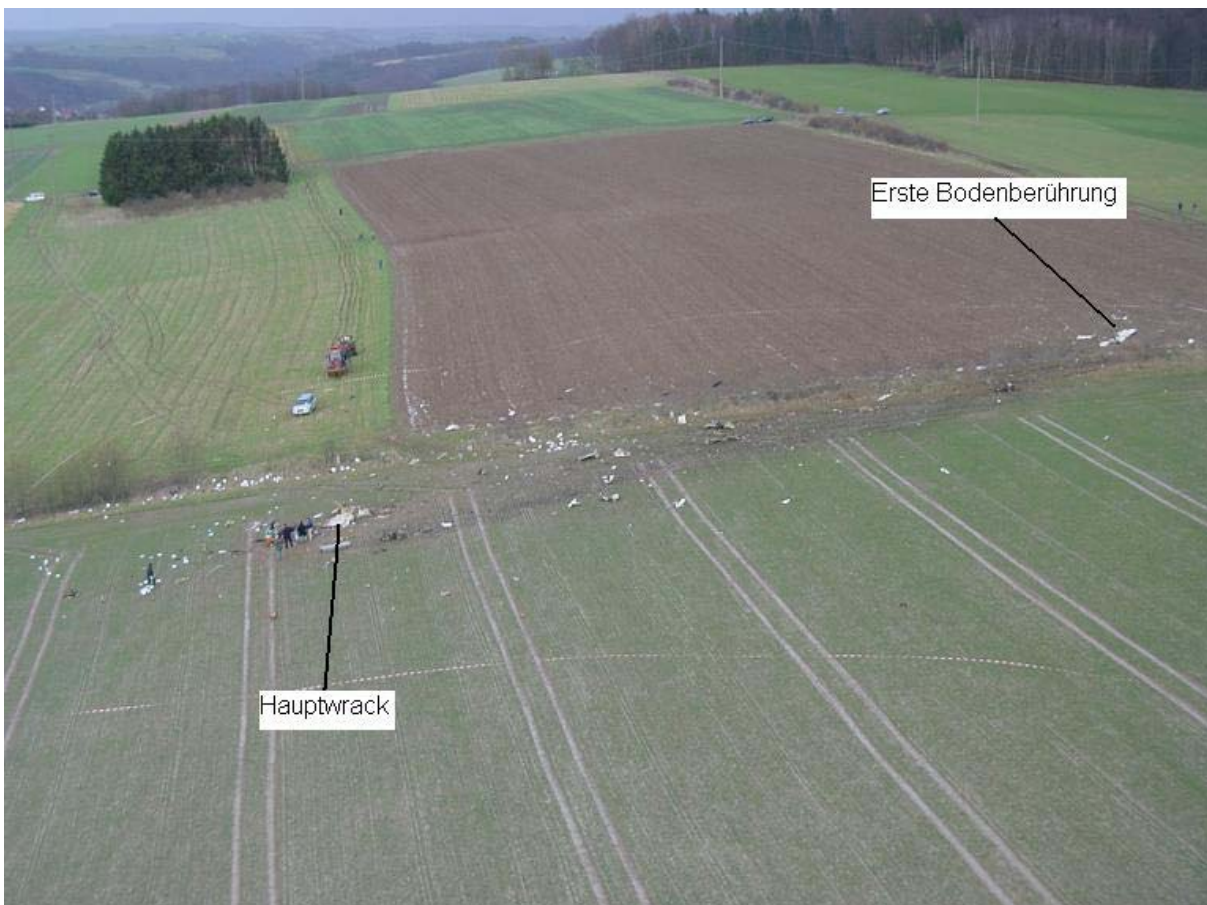
Die Unfallstelle befand sich ca. 4 NM nordöstlich des Flugplatzes Zweibrücken auf einem hügeligen Ackergelände. Das Flugzeug war mit einer Längs-

neigung von ca. 45° auf den in nordwestliche Richtung abfallenden Hang aufgeprallt. Die Flugrichtung beim Aufprall betrug etwa 300°. Die Wrackteile waren auf einer Fläche von ca. 97 m x 38 m verteilt.

Die erste Bodenberührung erfolgte mit der Rumpfnase und nachfolgend mit den Tragflügeln. Dabei hatte sich das Flugzeug zerlegt und war in Brand geraten. Das Höhenleitwerk, ein Blatt des linken Propellers, Tragflügelteile sowie der linke *Tiptank* wurden in diesem Bereich gefunden.

Das Flugzeug geriet beim Aufprall in Brand. Beide Triebwerke, die Tragflügel sowie der mittlere Teil des Flugzeugrumpfes wiesen Brandspuren auf.

Übersichtsaufnahme der Unfallstelle aus südwestlicher Richtung
