Bulletin

März 2007

Unfälle und Störungen beim Betrieb ziviler Luftfahrzeuge

Bundesstelle für
Flugunfalluntersuchung

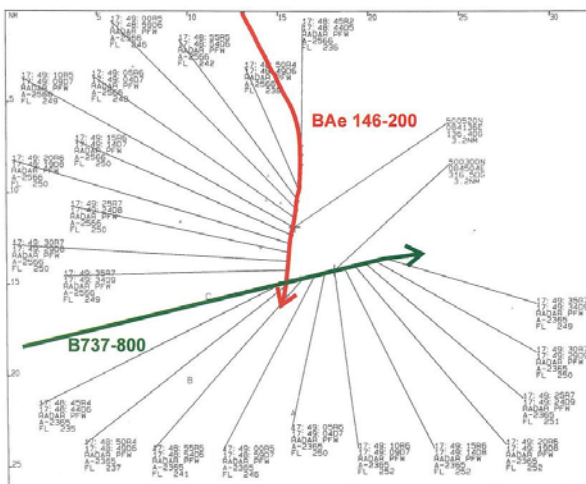
Zwischen einer B737-800 und einer BAe 146-200 kam es um 18:49 Uhr¹ zu einer Annäherung. Aus den Radardaten ging hervor, dass der geringste Abstand der Flugzeuge horizontal 3,1 NM und vertikal 200 ft betrug.

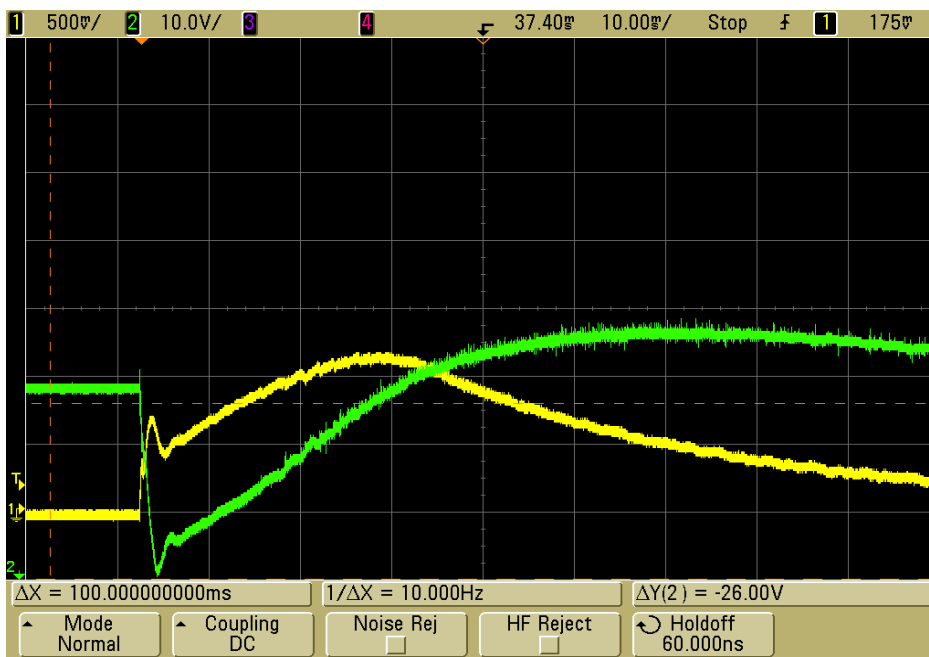
Spannungsverlauf Netz mit Generatoren

Grün: Spannungsverlauf

Gelb: Stromverlauf, 10 mV entsprechen 1 A
