# Bulletin

Juni 2007

## Unfälle und Störungen beim Betrieb ziviler Luftfahrzeuge

Bundesstelle für  
Flugunfalluntersuchung

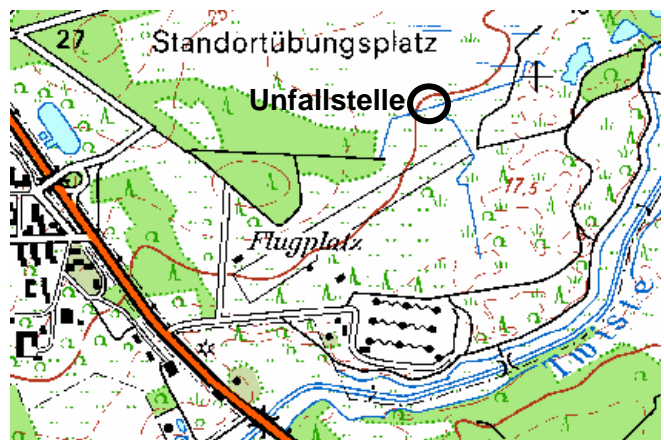
Gegen 13:10 Uhr beobachtete ein Zeuge einen Rauchpilz im Bereich des Sonderlandeplatzes Seedorf. Um 16:30 Uhr wurde das verunglückte Luftfahrzeug durch die Polizei am nordöstlichen Platzenende, ca. 150 m links des Bahnendes der Grasbahn 06 in einem Waldgebiet ausgebrannt gefunden.

Die drei Insassen konnten nur noch tot geborgen werden.

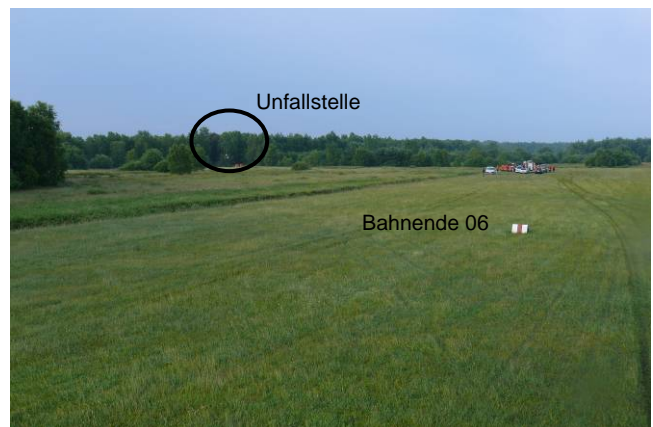
Die Unfallstelle lag ca. 150 m, ca. 30 Grad versetzt, nordöstlich des Bahnendes der Grasbahn 06 des Sonderlandesplatzes Seedorf in einem beginnenden Waldgebiet.

Die erste Baumberührung erfolgte mit der rechten Tragfläche in ca. 5 m Höhe. Hierbei riss die rechte Tragfläche im Bereich zwischen Querruder und Landklappe ab und blieb im Baum hängen. Danach ist das Luftfahrzeug 13 m entfernt mit dem Bug zuerst auf den Waldboden aufgeschlagen und geriet explosionsartig in Brand.

Alle Baugruppen des Flugzeugs wurden eng begrenzt an der Unfallstelle gefunden. Sie waren jedoch zum Teil vollständig verbrannt. Reste der Steuerung und der Ruderbeschläge wurden gefunden, es wurden keine Hinweise auf einen technischen Mangel festgestellt.

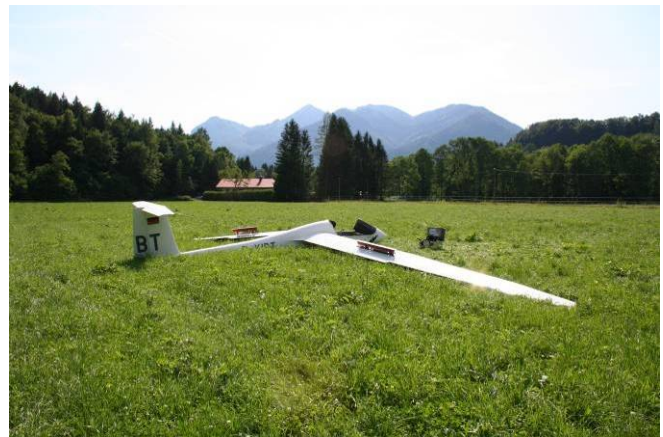
Die Unfallstelle lag ca. 910 m südwestlich vor dem Flugplatz Unterwössen auf einem Wiesengelände. Der Grasbewuchs auf der Wiese hatte eine Höhe von ca. 20-30 cm.

Der Aufprall erfolgte mit dem Rumpfbug und der linken Tragflächenspitze. Dabei wurde das Cockpit zertrümmert und der Tragflächenverbund zerbrach. Das Fahrwerk wurde ausgefahren, aber nicht verriegelt vorgefunden. Die Untersuchung am Luftfahrzeug ergab keine Hinweise auf eine technische Störung.

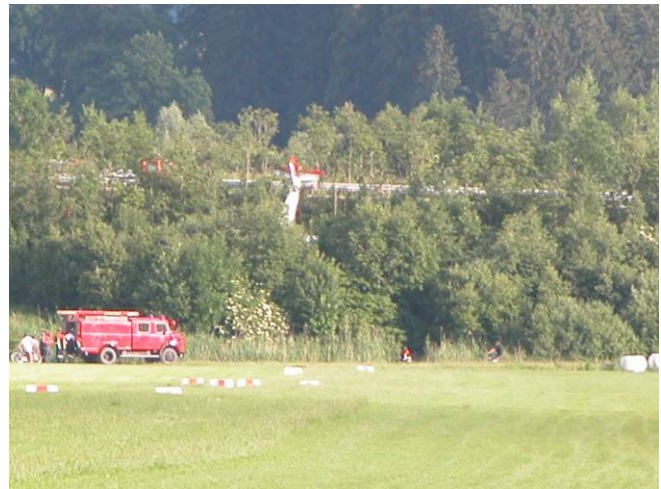
Die Unfallstelle lag ca. 200 m hinter dem Bahnende der Piste 17 auf der mit Buschwerk bewachsenen Böschung einer am Flugplatz vorbeiführenden Autobahn.

Der Aufprall erfolgte in einem steilen Bahnneigungswinkel. Dabei wurde der Motor- und Kabinenbereich zusammengedrückt und die Cockpitverglasung zerstört. Der Tragflächenverbund sowie Rumpf und Leitwerk blieben geschlossen erhalten. Alle vorgefundenen Brüche konnten dem Aufprall zugeordnet werden. Die Untersuchung ergab keine technischen Mängel am Luftfahrzeug. Der Motorsegler hatte ausreichend Kraftstoff an Bord.
