Bulletin

Juli 2007

Unfälle und Störungen beim Betrieb ziviler Luftfahrzeuge

Bundesstelle für
Flugunfalluntersuchung

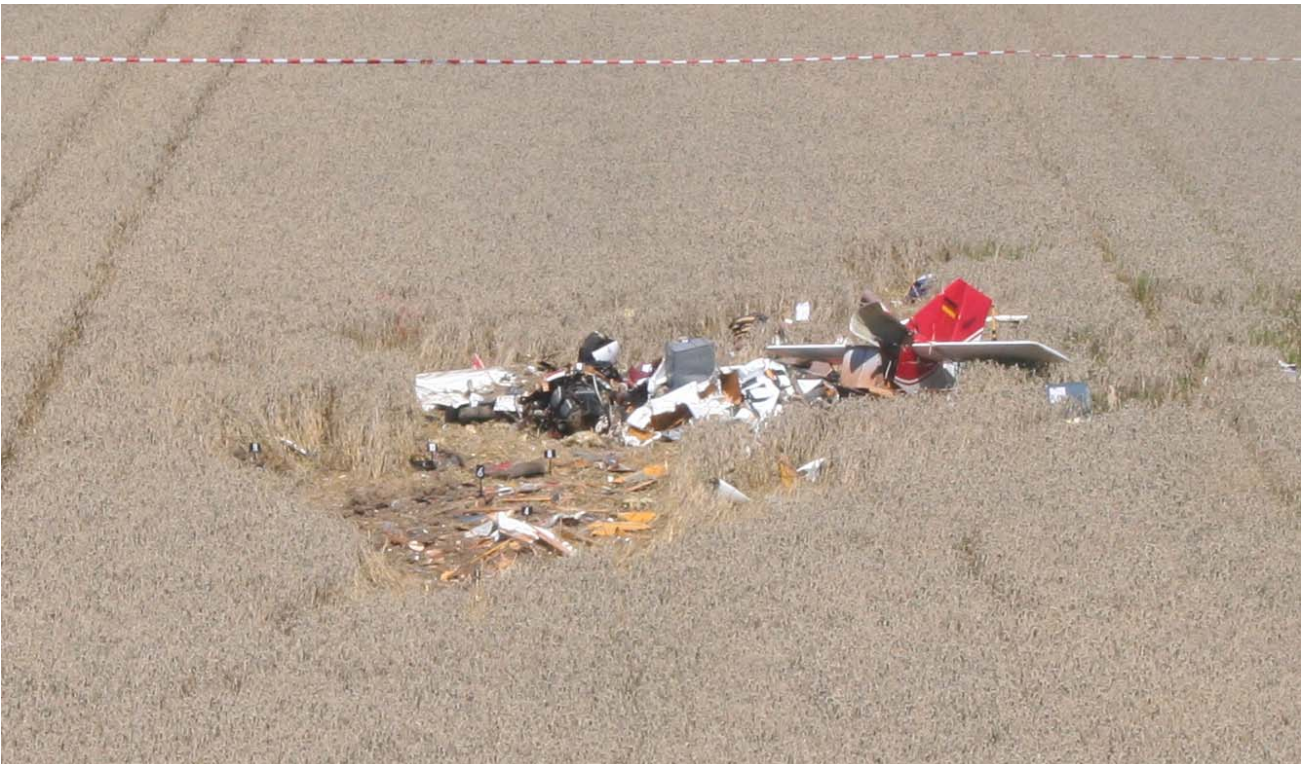
Unfallstelle

Das Flugzeug schlug mit großer Längsneigung trudelartig drehend in einem Kornfeld auf. Alle Wrackteile wurden auf einer ca. 20 m x 20 m großen Fläche gefunden. Die erste Berührung fand mit dem linken Randbogen der Tragfläche statt. Die linke Tragfläche und der Rumpf wurden bis zum Leitwerk zerstört. Das Leitwerk war nahezu unbeschädigt. Die rechte Tragfläche kam als ein Stück auf der Oberseite zum Liegen. Am Vierblattpropeller waren drei Blätter abgeschlagen. Der Tank lag mit der Einfüllöffnung nach unten, er war aufgerissen und entleert. Die Passagiere waren aus dem Flugzeug herausgeschleudert worden. Der Pilot lag innerhalb des Hauptwracks. Hinweise auf eine Störung am Triebwerk oder der Steuerung wurden nicht festgestellt.

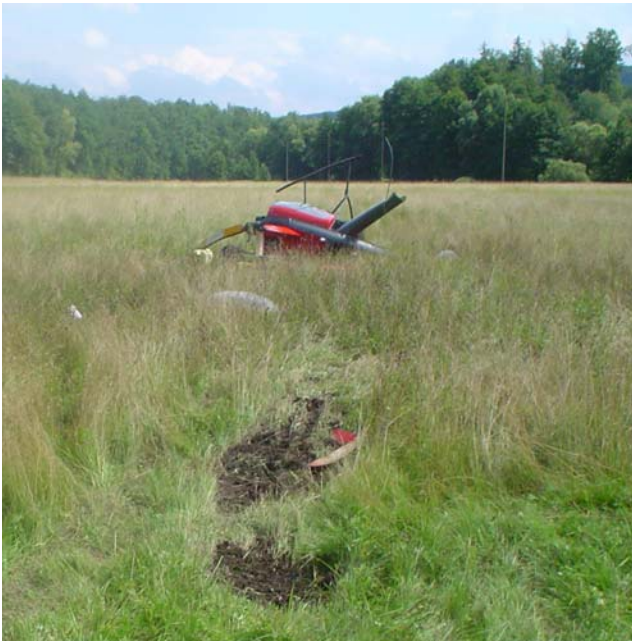
Die erste Bodenberührung erfolgte mit dem Rumpfboden, dabei wurde die Grasnabe zerstört. In einer Richtung von ca. 120 Grad und etwa 12 m von der ersten Bodenberührung entfernt lag der Rumpf auf der linken Seite. Das Kufenlandegestell war auf der linken Seite eingeknickt, die Verglasung der Kabine war zerstört. Größere Teile der Verglasung lagen zwischen der ersten Aufschlagstelle und dem Wrack. Der kollektive Blattverstellhebel (Pitch) wurde im voll gezogenen Zustand gefunden.

Der Heckausleger war auf Höhe des Zusammenstoßwarnlichts (ACL) abgerissen, das verbliebene Stück am Rumpf war nach rechts weggeknickt. Das andere Teilstück mit dem Heckrotor lag in Anflugrichtung gesehen ca. 45 Grad rechts und ca. 35 m vom Wrack entfernt. Ein Teilstück der Heckrotorwelle lag ca. 10 Grad rechts und ca. 65 m entfernt. Die beiden Hauptrotorblätter waren abgeknickt.

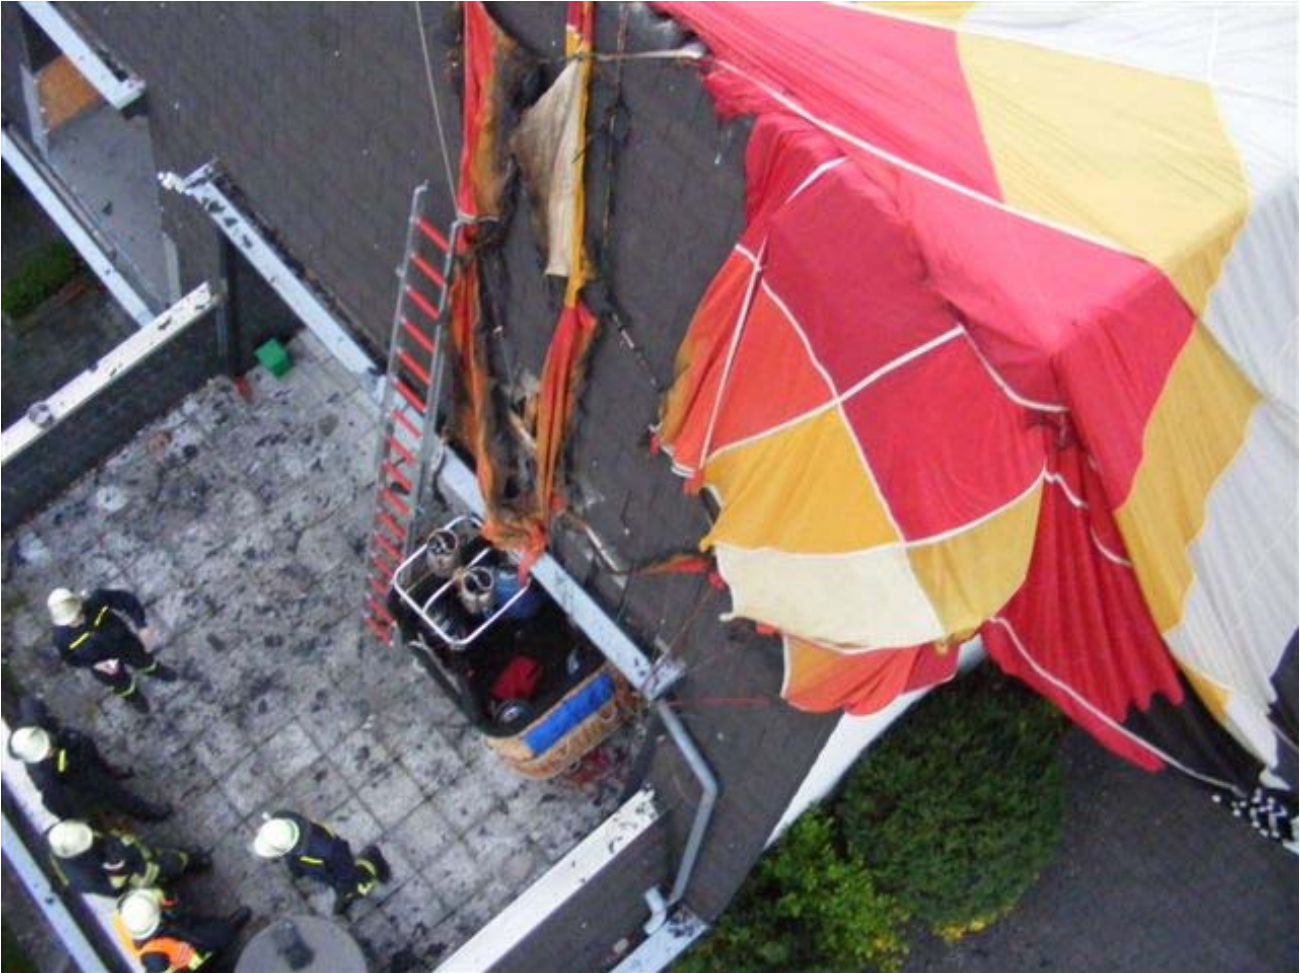
Die Unfallstelle lag im östlichen Stadtrandbereich von Wiedenbrück in einem dicht bebauten Wohngebiet. Nachdem das Sinken des Heißluftballons trotz massiven Brenneinsatzes nicht mehr vom Piloten aufzuhalten war, kam es zu einer Hausdachberührung an einem zweistöckigen Wohngebäude. Der Ballonkorb rutschte dabei an der Dachschräge abwärts und gelangte auf eine kleine Dachterrasse. Diese verfügte über eine stabile Brüstung und befand sich ca. 3 m über dem Boden. Die brennende Ballonhülle legte sich über das mit Schiefer verkleidete Hausdach und der obere Teil der Ballonhülle erreichte beim Ablegen das Dach des Nachbarhauses.

Bei der technischen Untersuchung wurde festgestellt, dass im unteren Hüllbereich mehrere Lastbänder sowie die Verbindungen zu den Tragseilen zerstört wurden. Einige Tragseile waren bereits von der Ballonhülle abgetrennt worden.

An Bord wurden zwei Gasbehälter mitgeführt, die in den Prüfunterlagen des Luftfahrzeuges nicht aufgeführt waren. Die Klettbänder an der Ballonhülle waren verschlissen.
