Bulletin

September 2007

Unfälle und Störungen beim Betrieb ziviler Luftfahrzeuge

Bundesstelle für
Flugunfalluntersuchung

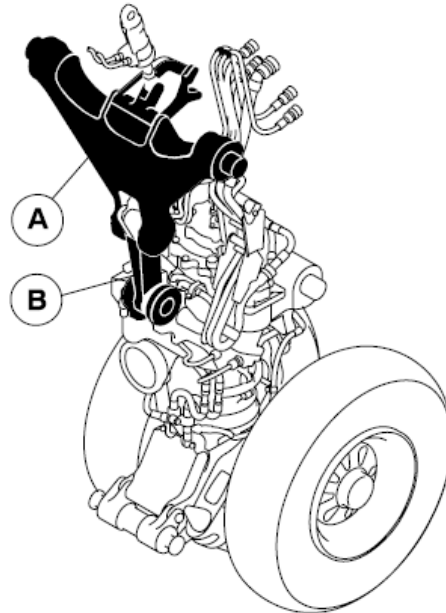
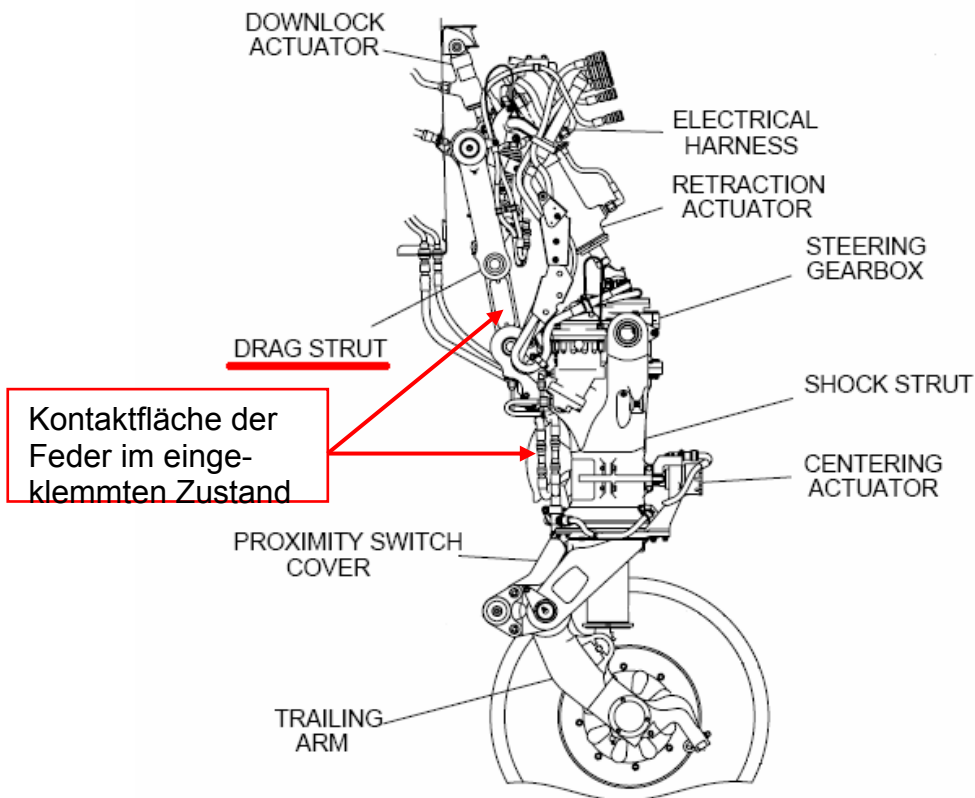
Anlage 1:

Die Untersuchung am Flugzeug ergab, dass im normalen Betätigungssystem und in der Mechanik zum Notausfahren des Bugfahrwerks keine Beschädigungen vorhanden waren. Festgestellt wurde, dass der Griff zum Notausfahren nur 11 cm gezogen werden konnte. Als normaler Betätigungsweg wurden an einem anderen Flugzeug gleichen Musters ca. 30 cm ermittelt.

Darstellung des Bugfahrwerkes

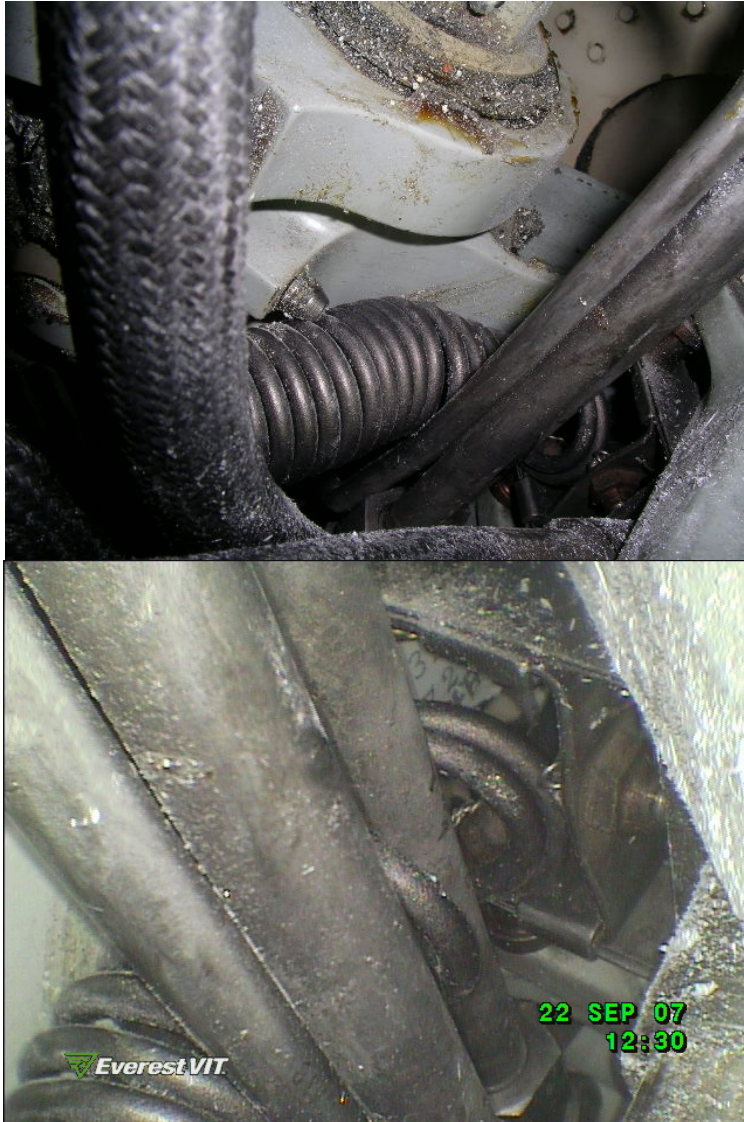
Anlage 2:

Diese Feder (Spring PN: 47844-101) ist ein Teil der Betätigungsmechanik der vorderen Bugfahrwerksklappen. In geschlossener Position ist die Feder gespannt (Anlage 3). Zur Befestigung an der Klappe bzw. am Antriebhebel ist die Feder an beiden Enden jeweils um 185° gebogen. Bei der Untersuchung der Bruchflächen wurden Anzeichen eines Ermüdungsbruchs festgestellt.

Bilder der eingeklemmten Feder

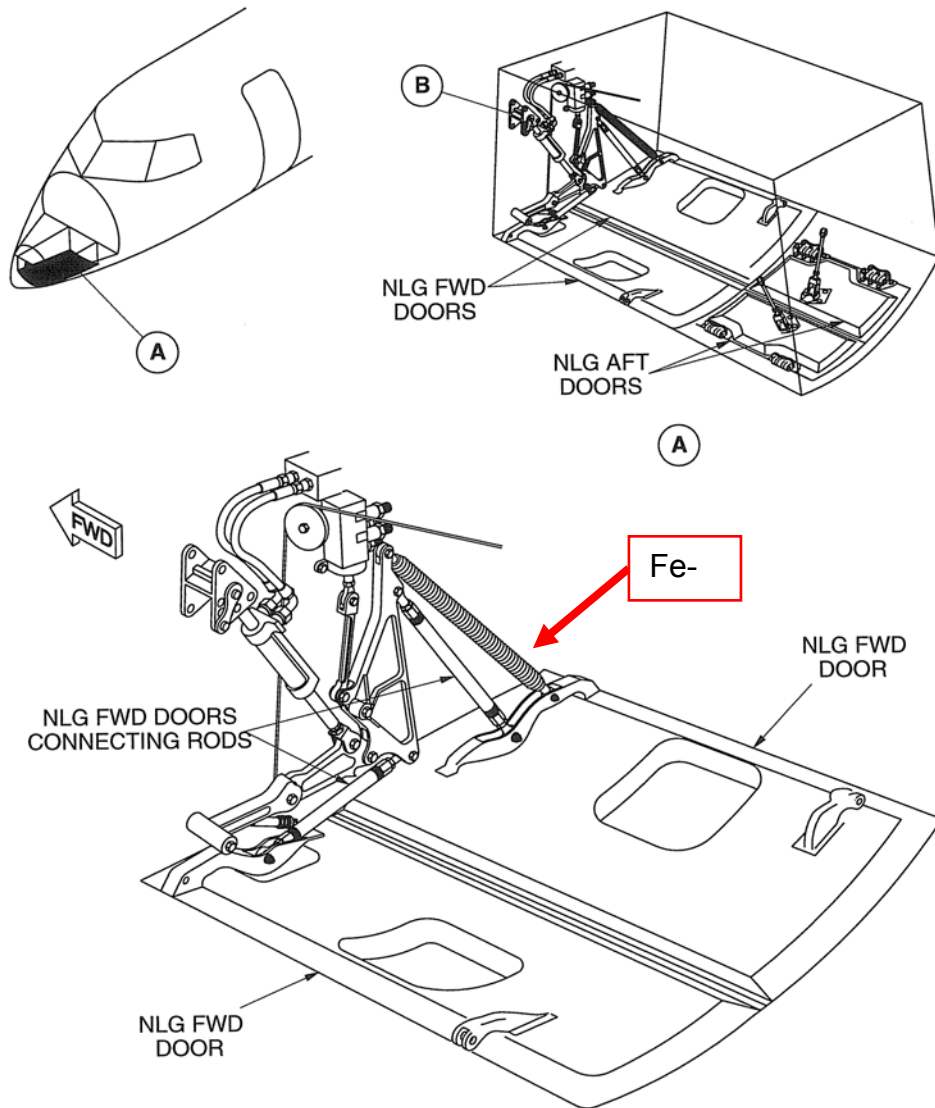
Anlage 3:

Position der Feder im Originalzustand

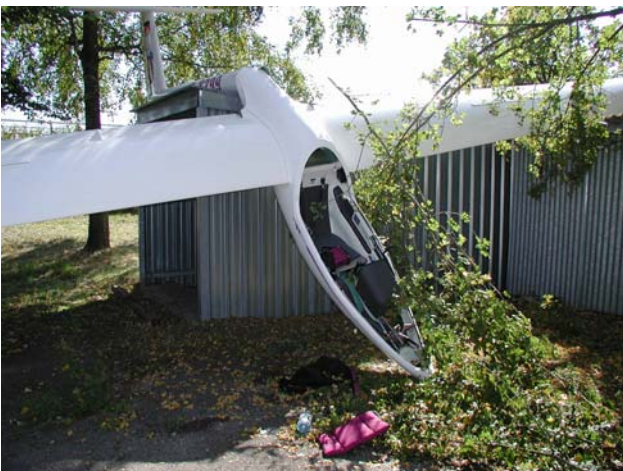
Am Flugplatz Oberpfaffenhofen wurde das Segelflugzeug für den Flugbetrieb aufgerüstet und nach Aussagen des Piloten danach eine Ruderkontrolle durchgeführt. Um 12:05 Uhr¹ startete das Segelflugzeug im Windenstart. Nach dem Ausklinken des Schleppseiles beobachteten Zeugen pumpartige Flugbewegungen des Segelflugzeuges. Der Pilot warf die Kabinenhaube ab und verließ das Flugzeug im Notabsprung. Unverletzt gelangte er am Rettungsfallschirm zu Boden. Das Segelflugzeug stürzte in der Nähe des Flugplatzes auf eine Containergarage und wurde dabei schwer beschädigt.

Die Unfallstelle befand sich in Höhe des Standortes der Schleppwinde, ca. 350 m nordwestlich der Bahn. Beim Aufprall auf dem Containerdach wurde der Rumpf im Bereich zwischen Kennzeichen und Tragflächenverbund abgeknickt. Die Tragflächen wurden teilweise schwer beschädigt. Die Kraftschlüssigkeit aller Ruderverbindungen konnte bei der technischen Untersuchung des Luftfahrzeuges festgestellt werden. Schwerpunkt und Beladung entsprachen den Handbuchvorgaben.
