Bulletin

Oktober 2007

Unfälle und Störungen beim Betrieb ziviler Luftfahrzeuge

Bundesstelle für
Flugunfalluntersuchung

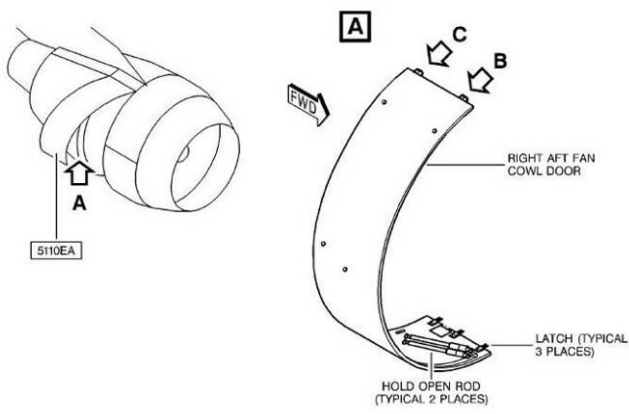
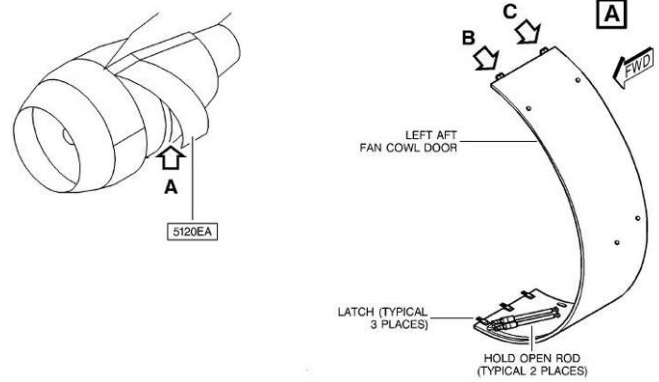
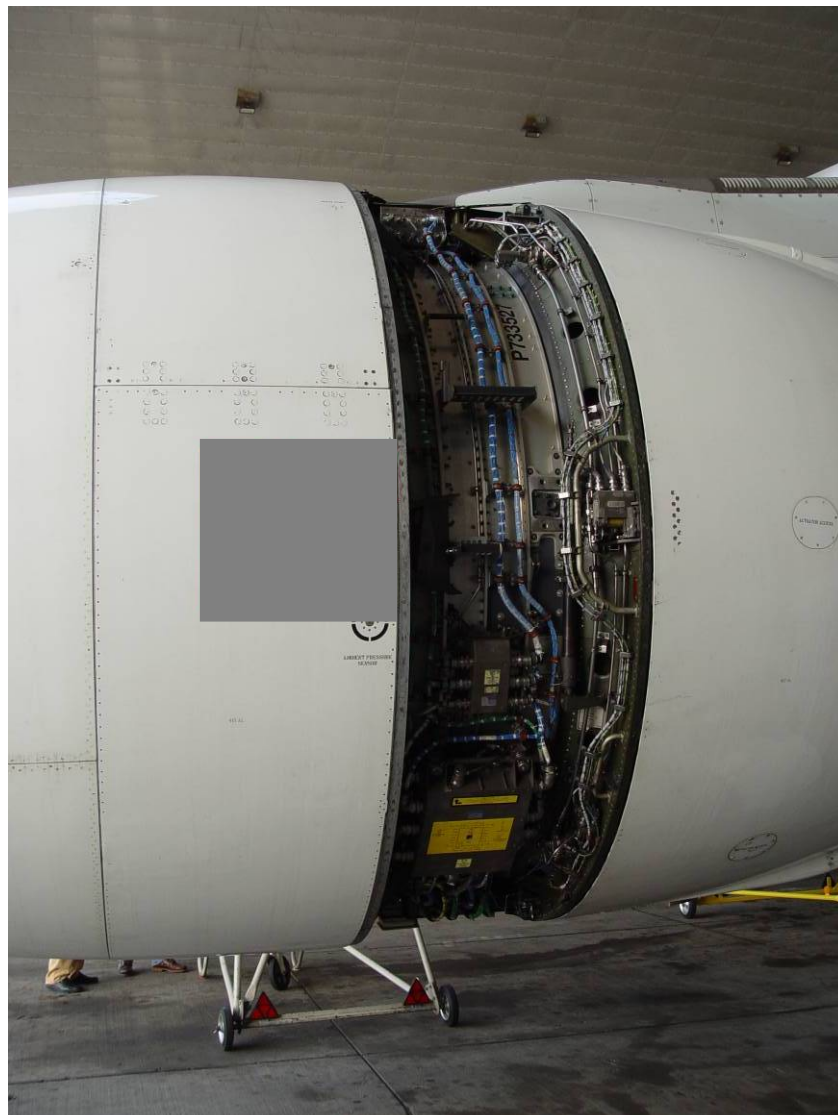
1) Rechte Aft Fan Cowling

Die Triebwerke sind jeweils unter dem linken und rechten Tragflügel aufgehängt. Jedes Triebwerk ist mit einer Cowling verkleidet. Der Fan-Cowling-Bereich besteht aus einem vorderen (festen) und einem hinteren Abschnitt. Der vordere Bereich ist mit dem Einlauf verbunden. Der sich dahinter befindende Bereich (Aft Fan Cowling) kann für Wartungszwecke nach links und rechts geöffnet werden. Beide Hälften sind jeweils durch zwei Scharniere im oberen Bereich befestigt. Durch drei Verschlüsse im unteren Bereich werden diese Hälften verbunden. Außerdem sind in jeder Cowlinghälfte drei Teleskopstangen zur Arretierung im geöffneten Zustand angebaut (Anlage Bild 1).

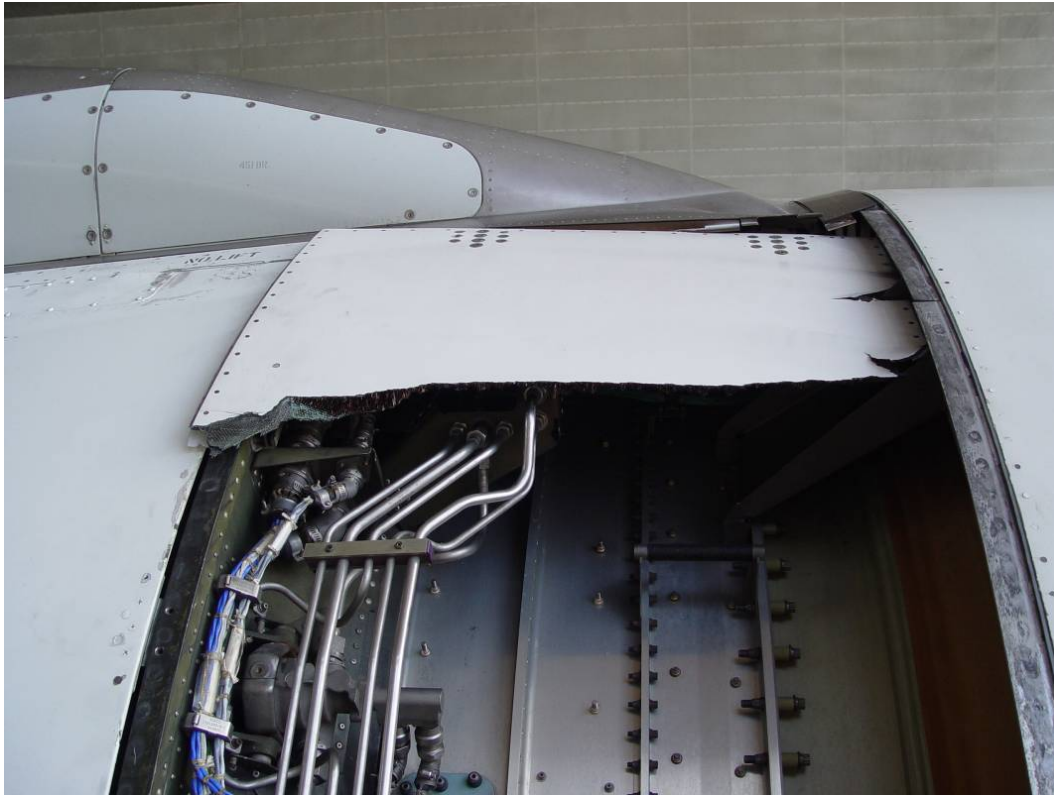
2) Restbruchstück, rechte Seite

Beide Hälften der Cowling waren jeweils direkt unter den Scharnieren abgebrochen. Das Bruchstück an

den Scharnieren der rechten (inneren) Cowlinghälfte war stark verklemmt (Anlage Bild 2). Im Gegensatz dazu wurden auf der linken (äußeren) Hälfte ein vorderes und ein hinteres Bruchstück vorgefunden. Hier war nur das hintere Teil verklemmt. Das vordere Teil war freigängig (Anlage Bild 3).

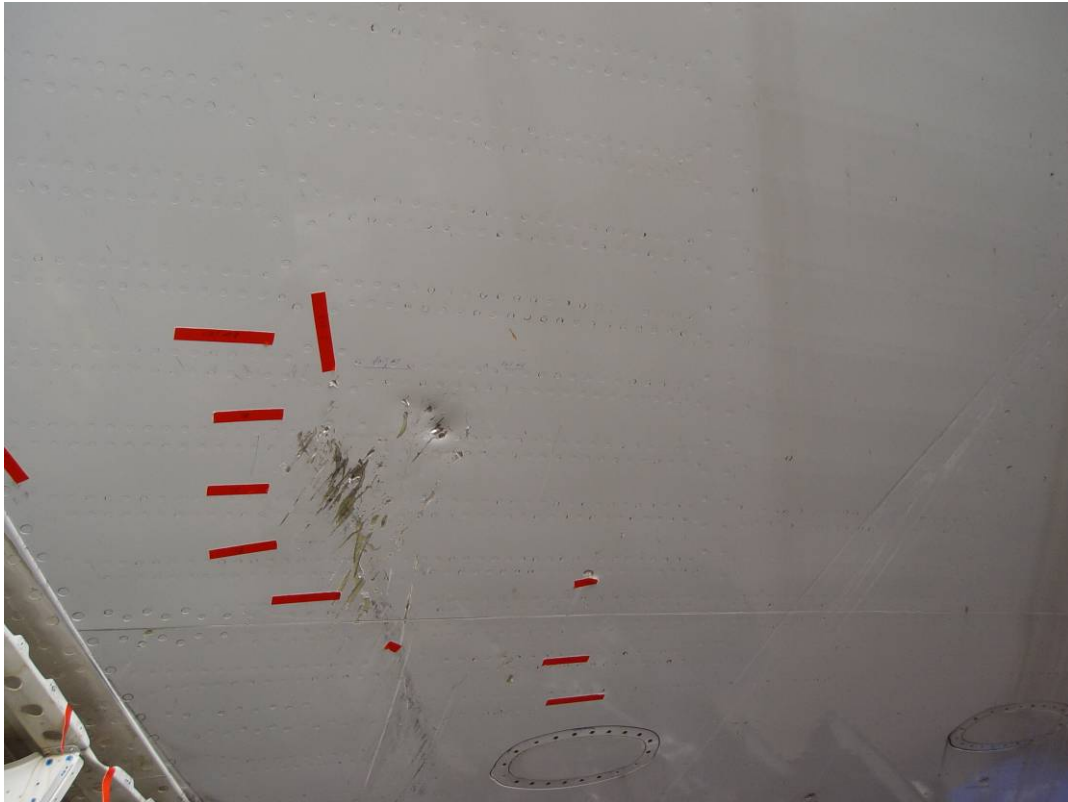
4) Beschädigter Tragflächentank

Das Flugzeug wies an der Tragflügelunterseite Beschädigungen auf. Aus zwei Löchern in der Beplankung trat Kraftstoff aus den Integraltanks aus. Der Durchmesser der Löcher betrug ca. 8 mm (Anlage Bild 4).

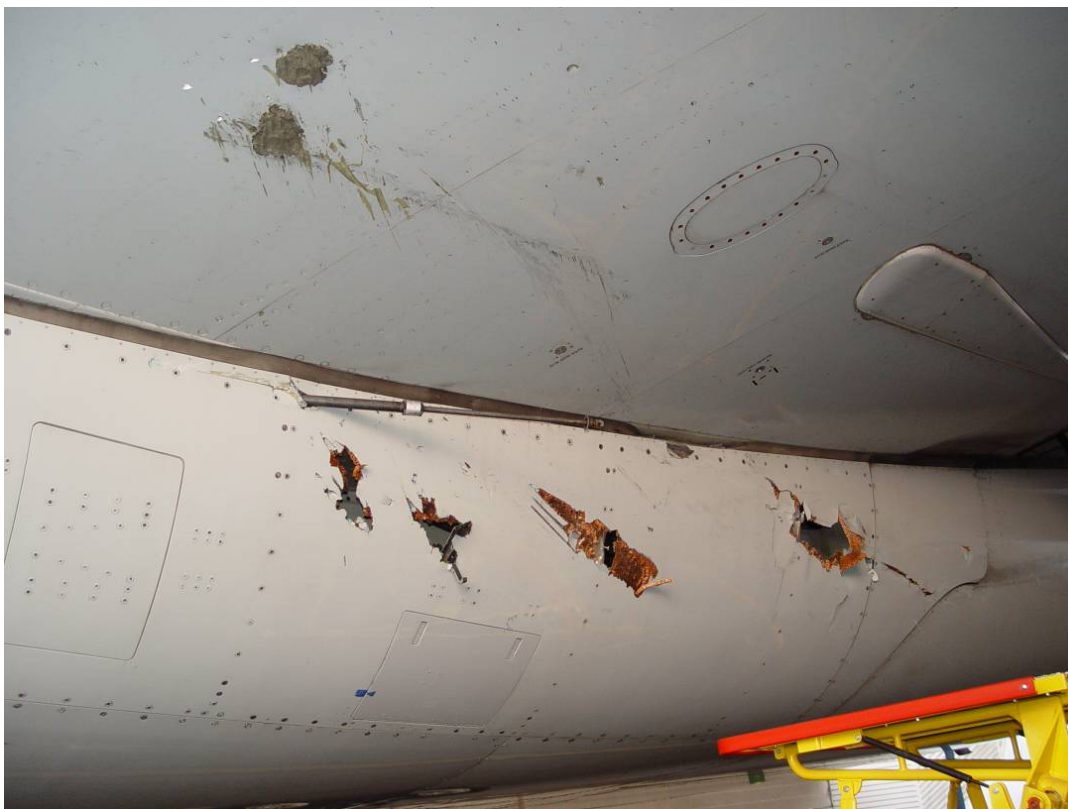
5. Beschädigte Belly-Fairing

Weitere Teile der Cowling hatten die Rumpf-Tragflächen-Verkleidung (Belly Fairing) beschädigt. Eine Arretierungsstange der Cowling hatte die Verkleidung durchstoßen (Anlage Bild 5). Nach dem Abbau der Belly Fairing wurden Beschädigungen an Strukturbauteilen und an Hydraulikleitungen festgestellt. Außerdem wurden Teile von Verschlüssen der Cowling in diesem Bereich gefunden.

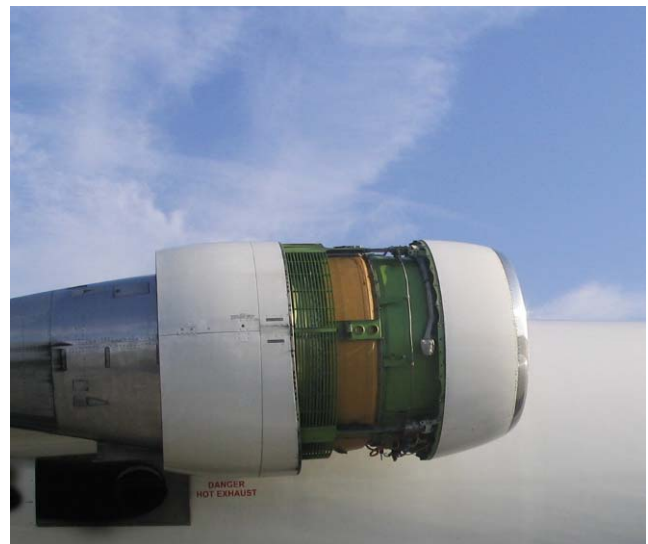
Rechtes Triebwerk

Die obere Triebwerksverkleidungsschale des rechten Triebwerkes und die untere befanden sich etwa 600 m hinter der Aufsetzzone der Start-/Landebahn 24. An den Verkleidungen war ein Teil der Befestigungselemente ausgerissen.

Am Flugzeug fehlten die beiden Triebwerksverkleidungen der rechten Seite. Die an den Verkleidungen ausgerissenen Befestigungselemente steckten in den Befestigungsleisten der Triebwerksgondel. Im unteren Bereich des rechten Rumpfhecks befand sich eine Kratzspur.
