# Bulletin

November 2007

## Unfälle und Störungen beim Betrieb ziviler Luftfahrzeuge

Bundesstelle für  
Flugunfalluntersuchung

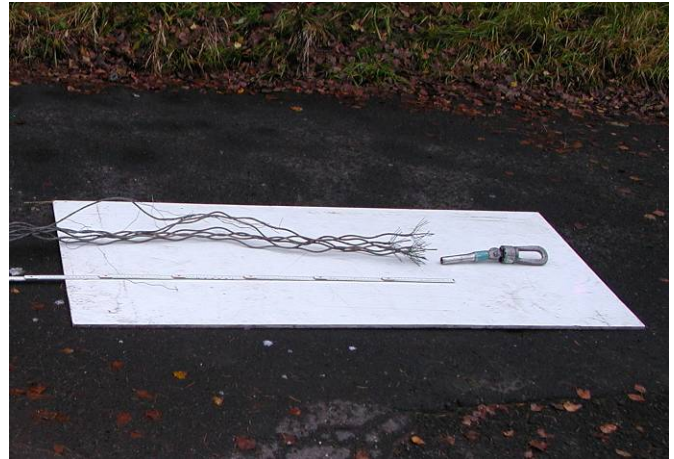
Die drei Halte-Drahtseile, der Knotenpunkt sowie das Hauptseil, an denen das Flugzeug transportiert worden war, lagen an der Aufschlagstelle. Das obere Ende des Hauptseils war komplett aus dem Augterminal, welches den Übergang zum Schäkel bildete, herausgerutscht. Das Ende des Seils war über eine Länge von 2 m aufgedrallt. Das Augterminal mit Schäkel befand sich am Hubschrauber im Lasthaken.

Das Drahtseil hatte einen Durchmesser von 16 mm, mit sieben Hauptsehnen und war ursprünglich in das Augterminal eingewalzt.

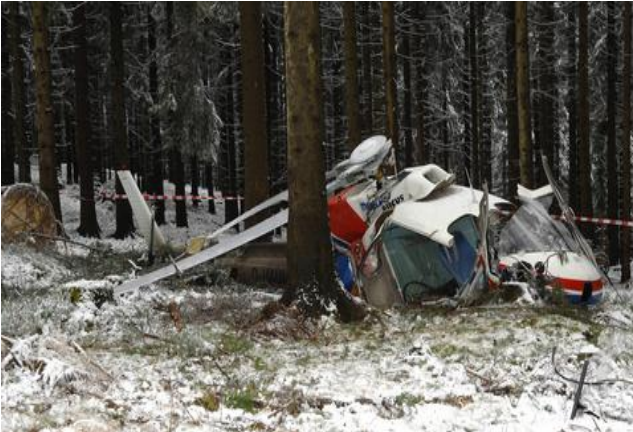
Die Unfallstelle lag zwischen den Ortschaften Schneckenstein und Hammerbrücke in einem abfallenden Hochwald, ca. 300 m vom Startplatz entfernt. Der Hubschrauber samt Kalkbehälter lag aufrecht auf dem Rumpfboden zwischen ca. 30 m hohen Tannen.

Das Kufenlandegestell war zerstört, der Heckausleger nach unten abgeschert. Alle drei Hauptrotorblätter befanden sich am Hubschrauber, sie wiesen entlang der Nasenleiste nur geringe bzw. keine Beschädigungen auf. Zwei der drei Blattgriffe waren

gebrochen, einer in Rotationsrichtung, der andere entgegen. Der Heckrotor war nahezu unbeschädigt am Heckrotorgetriebe, lediglich ein Blatt wies einen Knick auf der Rückseite auf. Der Antriebstrang war bündig, sowohl vom Triebwerk zum Hauptrotor als auch vom Hauptgetriebe zum Heckrotor. Der Freilauf öffnete und schloss sinngemäß. Der Tank war geplatzt und es roch nach Kraftstoff. Aus den Kraftstofffiltern konnte Kraftstoff entnommen werden. Die Steuerung war kraftschlüssig. Der kollektive Blattverstellhebel (Pitch) war voll gezogen und in dieser Position verklemmt. Die Bedienhebel des Triebwerks waren in Flugposition gerastet. Die Ölstände in den Getrieben und in der Hydraulik befanden sich im Sollbereich. Der Außenlast-Kalkbehälter lag hinter dem Wrack und war noch mit dem Hubschrauber verbunden.

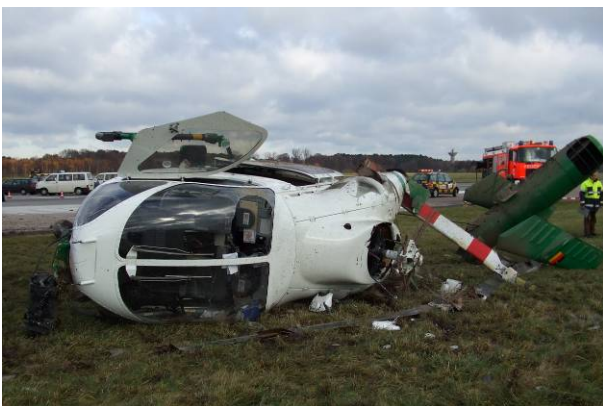
Der Hubschrauber lag auf der linken Rumpfseite 858 m hinter der Schwelle 09L zwischen den Rollwegen Juliett und Kilo, 13,7 m rechts (südlich) der Piste.

Der Heckausleger war auf Höhe des Kennzeichens abgetrennt und lediglich noch durch zwei Stromkabel mit dem Rumpf verbunden. Alle Hauptrotorblätter waren abgeschlagen. Die Anlenkungen der Taumelscheibe waren gebrochen. Das linke Kufenlandegerüst war abgebrochen, das rechte intakt. Die rechte

Frontscheibe hatte ein großes Loch. Am Ansaugschutzgitter des NOTAR-Fans befanden sich vielerlei Bruchstücke und Schmutz. Der Steuerungsbowdenzug für die hintere Schubdüse lag außerhalb des Heckauslegers nördlich des Wracks im Gras. Die hintere Schubdüse ließ sich ohne jegliche Auffälligkeiten von Hand drehen.

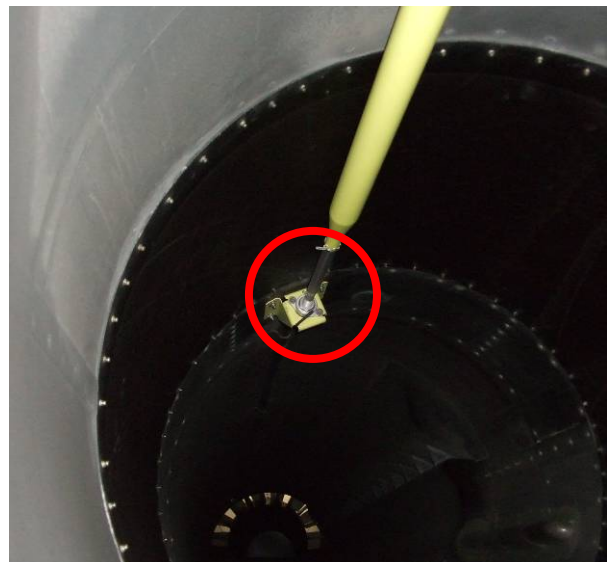
Verbindung zwischen Bowdenzug und Schubstange an einem Vergleichshubschrauber, Blick von hinten nach vorn

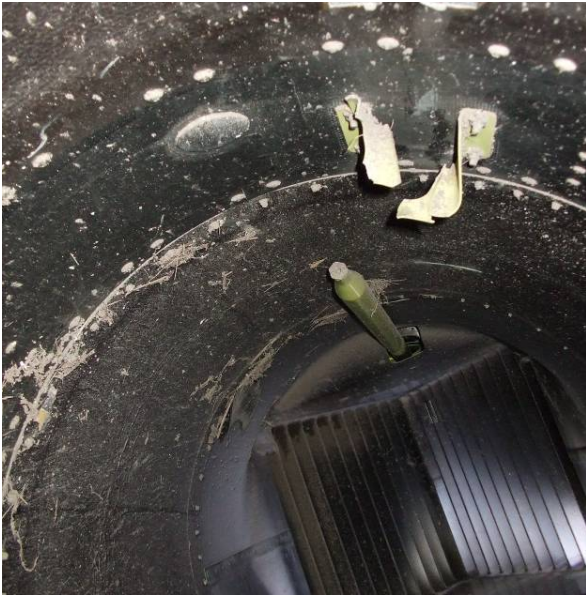
Es bestand Kraftschluss in der Drehmomentsteuerung von den Pedalen des Piloten bis zur Verstellung der Luftschaufeln im NOTAR-Fan. Ebenso bestand Kraftschluss bis zur rumpfseitigen Ansteuerung des Bowdenzugs zur Verstellung der hinteren Schubdüse. Der nach hinten normalerweise weiterführende Bowdenzug war an dieser Stelle herausgerissen. Die vordere wie auch die hintere Halterung des Bowdenzugs war zerstört. Ab dem Übergangspunkt zwischen Bowdenzug und Anlenkung der Schubdüse mittels Schubstange, Umlenkhebel, Drahtseilen und Umlenkrollen war Kraftschluss vorhanden, es waren keine Beschädigungen erkennbar. Am Verbindungspunkt zwischen Bowdenzug und Schubstange war der Kraftschluss unterbrochen. Im Gewinde der Schubstange befand sich ein Reststück der Gewindestange des Bowdenzugs.

Schadensbild am Hubschrauber,  
Blick von vorn nach hinten

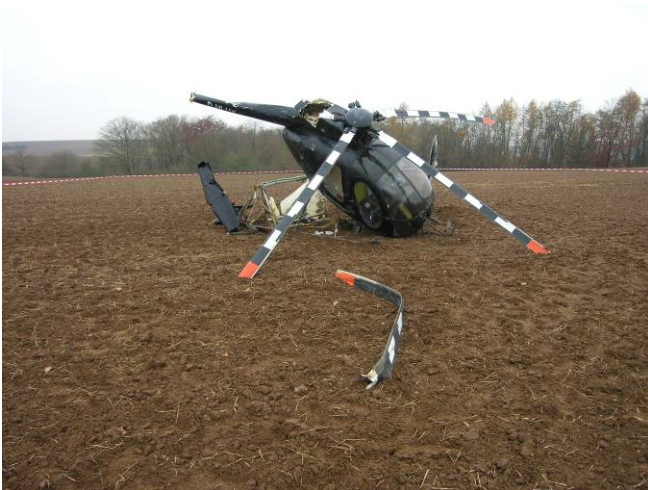
Zwei Hauptrotorblätter waren am Blattgriff abgebrochen und hatten den Heckausleger mit dem T-Leitwerk sowie den Heckrotor abgetrennt.

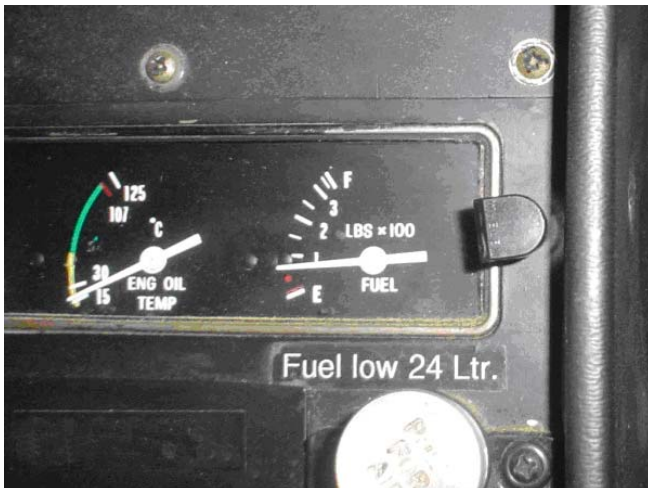
Nach Einschalten des Hauptschalters stand die Tankanzeige deutlich über der roten Markierung für die Restmengenwarnung (LOW FUEL = 24 Liter). Es wurde ein Kraftstoffvorrat von 40-50 Liter angezeigt. Mit Hilfe der elektrischen Kraftstoffpumpe konnte an der Zuleitung zur Turbine knapp 1 Liter Kerosin abgepumpt werden.

Daraufhin wurde der Tankgeber ausgebaut und seine Funktionstüchtigkeit geprüft. Die Anzeige der Tankuhr war synchron zur Auslenkung des Schwimmers. Bei Erreichen der Stellung für die geringste Kraftstoffmenge berührte der Schwimmerarm den Kontakt für die Restmengenwarnung. Er löste jedoch die Warnlampe im Panel nicht aus.

Es wurde ein Kabelbruch in der Zuleitung zur Warnlampe gefunden. Mit überbrückter Bruchstelle war die Warnfunktion einwandfrei.
