Bulletin

Dezember 2007

Unfälle und Störungen beim Betrieb ziviler Luftfahrzeuge

Bundesstelle für
Flugunfalluntersuchung

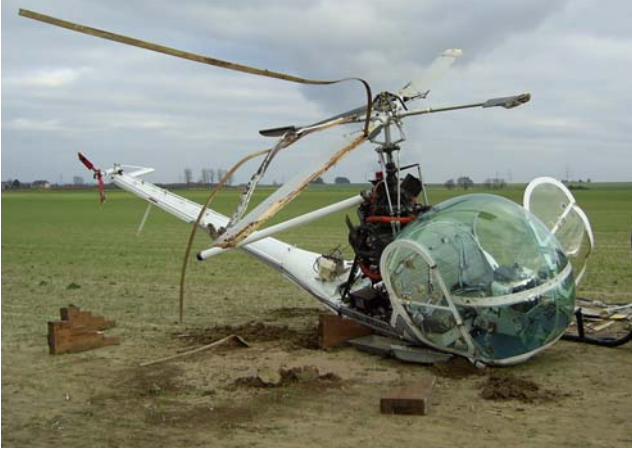
aufgrund des Bodenkontakts stark beschädigt. Alle Anlenkungen der Steuerung waren kraftschlüssig, die Getriebe waren unauffällig, der Motor wies keine Leckagen auf und das Verbrennungsbild der Zündkerzen war unauffällig. Der Schwerpunkt befand sich im zulässigen Bereich und die Abflugmasse lag ca. 100 kg unterhalb der zulässigen Höchstmasse.

Der Hubschrauber lag auf dem Rumpfboden, die rechte Kufe war abgebrochen. Die Hauptrotorblätter, ein Hilfspaddel sowie beide Heckrotorblätter waren
