Bulletin

Januar 2008

Unfälle und Störungen beim Betrieb ziviler Luftfahrzeuge

Bundesstelle für
Flugunfalluntersuchung

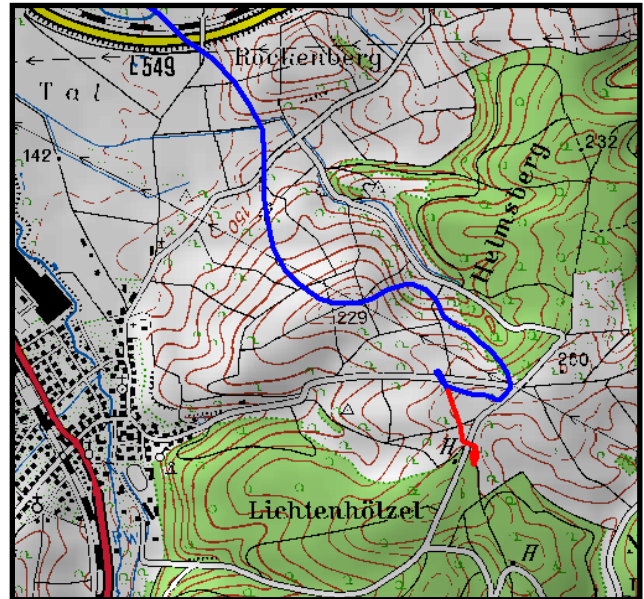
Flugweg des Hubschraubers nach der GPS-Auswertung, Daten Laptop = blaue Linie, Daten GPS = rote Linie

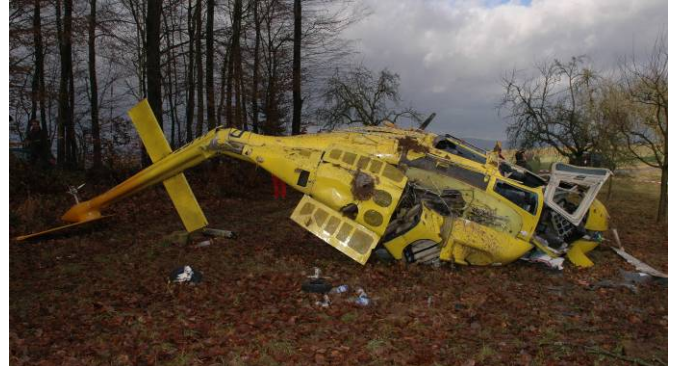
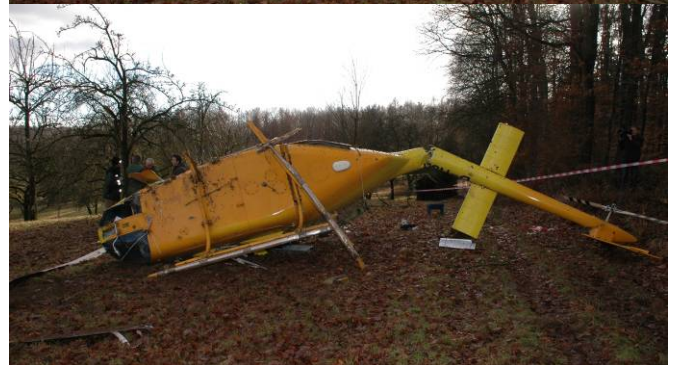
Der Hubschrauber lag auf der rechten Seite und das herausgerissene Hauptgetriebe befand sich mitsamt dem Rotorkopf unter dem Wrack. Die beiden Hauptrotorblätter waren abgeschlagen. Ein Blattstück lag ca. 150 m östlich des Wracks. Der Heckausleger war zwischen Rumpf und der horizontalen Stabilisierungsflosse nach rechts abgeknickt. Vor der vertikalen Stabilisierungsflosse war der Heckausleger nach oben gebogen und die Heckrotorantriebswelle gebrochen. Die linke Seite des Heckauslegers hatte im Bereich des Heckrotors eine Delle und Kratzspuren. Der Heckrotor wies keine Schäden auf. Die linke Kufe war an der vorderen Quertraverse und vor der hinteren abgebrochen und wurde nur noch durch die Trittstufe an der hinteren verformten Quertraverse

gehalten. Die Bugverglasung vorne links war zerstört, rechts war sie noch intakt. Die Frontverglasung war zersplittert und der Instrumentenpils nach links gekippt.

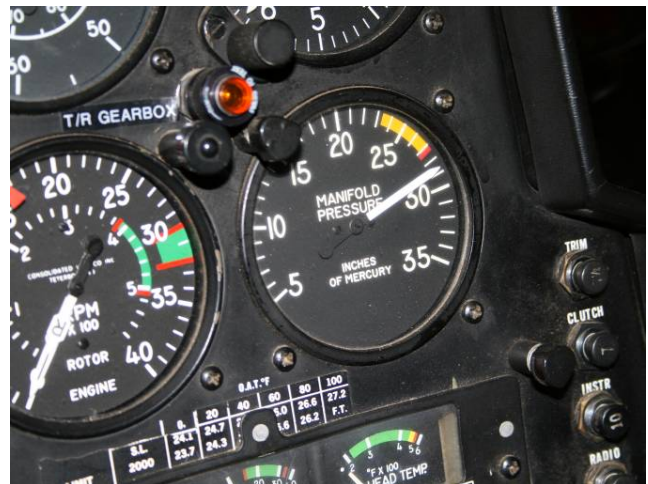
Ladedruckanzeige bei abgestelltem Triebwerk

Der maximal zulässige Ladedruck betrug am Unfalltag bei ca. 4 °C Außentemperatur und einer Flughöhe von ca. 800 ft MSL ca. 25,2 Inches of Mercury.

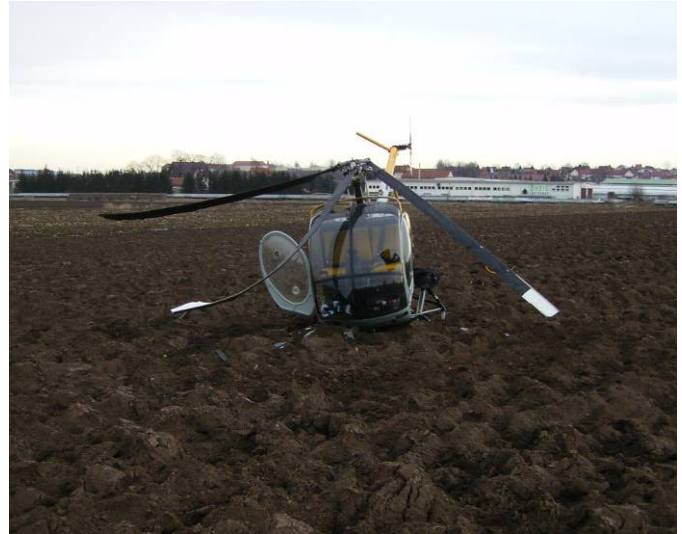
Der Hubschrauber stand aufrecht, nach vorne geneigt und im vorderen Bereich tief eingesunken auf dem Acker. Die Rotorblätter, der Rotorkopf, die Zellenstruktur sowie das Landegestell waren beschädigt. Die Kabinenverglasung war im unteren Bereich zersplittert. Die beiden Tanks waren mit 102 Litern AVGAS befüllt und blieben unversehrt.

Nach Bergung des Wracks wurden das Kraftstoffsystem, die Zündanlage, der Motor, das Abgassystem sowie der Antriebsstrang überprüft. Hierbei konnten keine Mängel festgestellt werden.

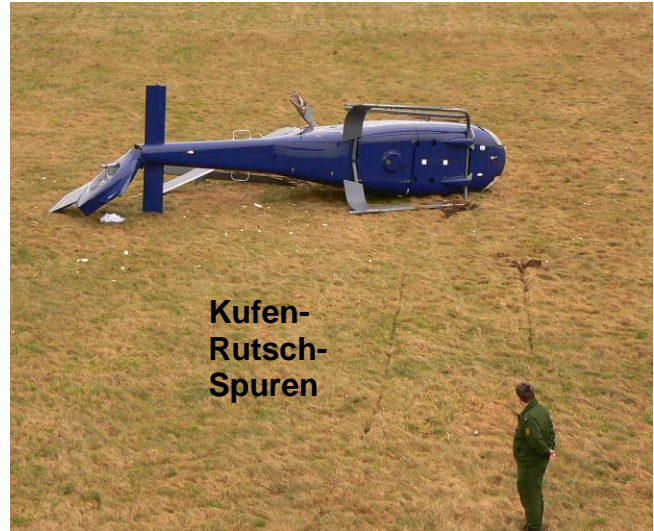
**Kufen-
Rutsch-
Spuren**

Die 5,80 m westlich des Wracks vorhandenen Bodenspuren konnten vermessen werden. Die Rutschspur der linken Kufe hatte eine Länge von 11,10 m und eine Tiefe von 4 cm, die Grasnarbe war nicht durchbrochen. Die Rutschspur der rechten Kufe begann später und hatte eine Länge von 6,80 m. Die Tiefe dieser Spur betrug ab der Hälfte ca. 20 cm. Dabei war die Grasnarbe kontinuierlich durchbrochen. Das Staurohr für den dynamischen Druck steckte am Ende der Rutschspuren rechts der Mitte zwischen den Kufenspuren im Boden. Es war vom Rumpfboden des Hubschraubers abgerissen. Am Rumpfboden waren Kratzspuren vorhanden. An der rechten hochgezogenen Kufe befand sich Bodenantrag bis zu einer Höhe von 60 cm. Das vordere Quer-

rohr zur Kufe war nahe des linken Halterungspunktes zum Rumpf verbogen.

Der Hubschrauber lag auf der linken Rumpffseite, die Hauptrotorblätter waren zerstört. Im oberen Bereich des Heckauslegers kurz vor der vertikalen Stabilisierungsflosse befand sich eine Beschädigung mit quer verlaufenden graublauen Farbspuren. In diesem Bereich war der Heckausleger nach links abgeknickt. An den Unterseiten der Hauptrotorblätter befanden sich im Bereich der Blattenden quer verlaufende Kratzspuren und zum Teil Farbantragungen. Auf der rechten Frontverglasung waren oberhalb des Scheibenwischerbereichs quer verlaufende Kratzspuren.

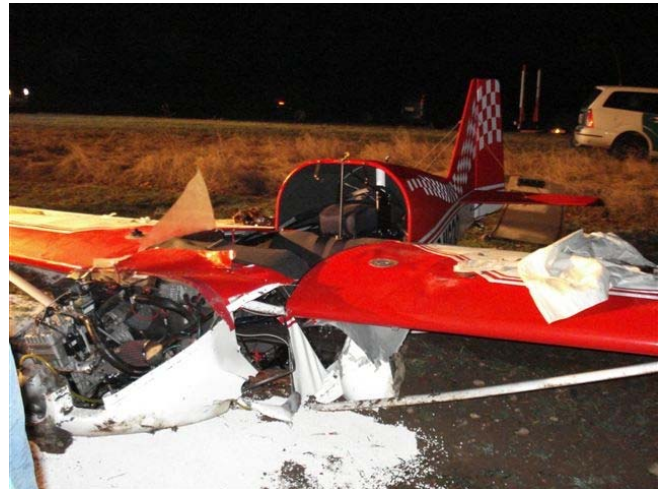
Nach Angaben des Piloten fiel kurz nach dem Start in ca. 100-150 m Höhe über Grund das Triebwerk des Ultraleichtflugzeuges (UL) aus. Ein Versuch, den Motor wieder zu starten, wurde nicht unternommen. Der Ultraleichtpilot beabsichtigte mit einer Umkehrkurve wieder zum Startplatz zurückzukehren. Zeugen sahen wie das UL mit einer Bahnneigung von ca. 30° und einer Querneigung nach links auf dem Boden aufschlug.

Beim Aufprall wurde das Luftfahrzeug schwer beschädigt und der Pilot schwer verletzt.

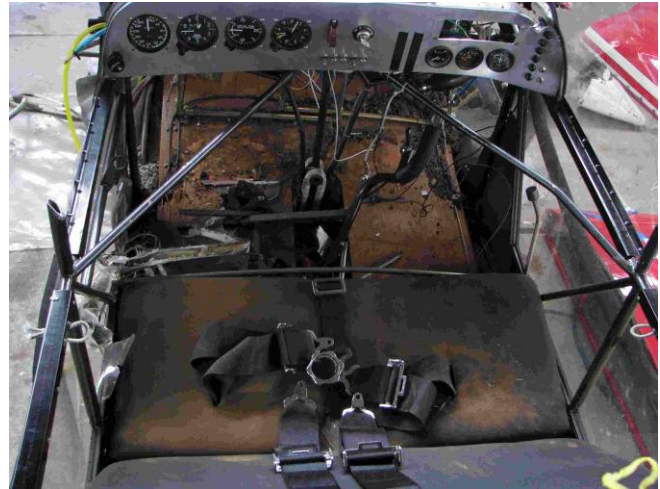
Die Unfallstelle lag in Verlängerung der Piste 06, ca. 100 m vor dem Flugplatz. Beim Aufprall hatten die linke Fläche und der Propeller zuerst Bodenberührung. Dabei wurde das Fahrwerk abgerissen und die linke Fläche geknickt. Das gesamte UL wurde gestaucht. Die Motor- und Rumpfverkleidung sowie die Kabinenverglasung waren beschädigt. Der Flächen-tank der linken Fläche war beim Aufschlag aufgeplatzt und der Restkraftstoff ausgeflossen.

Das Rettungssystem wurde nicht ausgelöst.

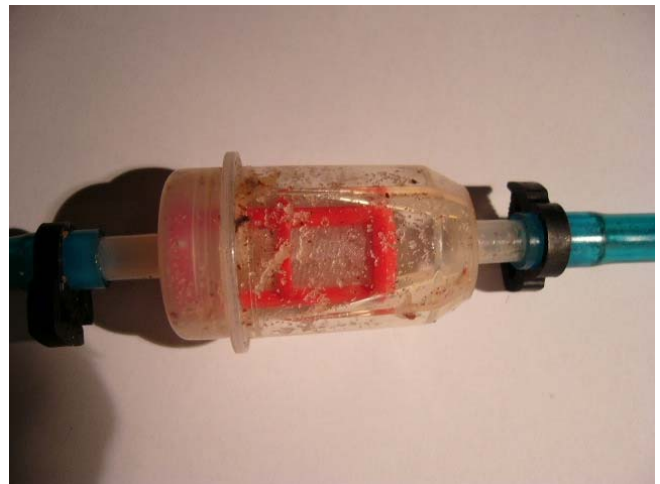
Bei der Untersuchung des Motors wurde eine hellgraue Verfärbung der Zündkerzen festgestellt. Der Benzinfilter war verschmutzt. Die Auswertung des eingebauten Flydat ergab keinen Hinweis auf eine Fehlfunktion des Triebwerks.
