# Bulletin

März 2008

## Unfälle und Störungen beim Betrieb ziviler Luftfahrzeuge

Bundesstelle für  
Flugunfalluntersuchung

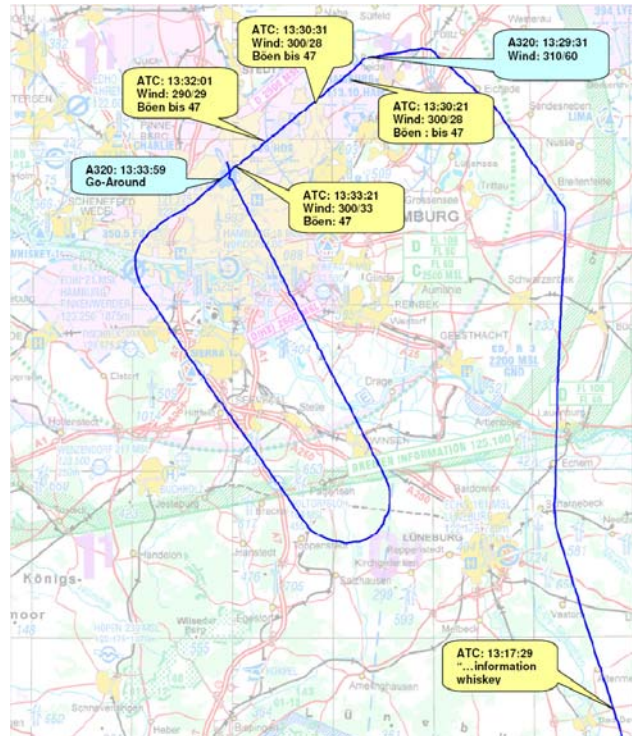
Flugweg mit Windinformationen (Quelle: BFU)

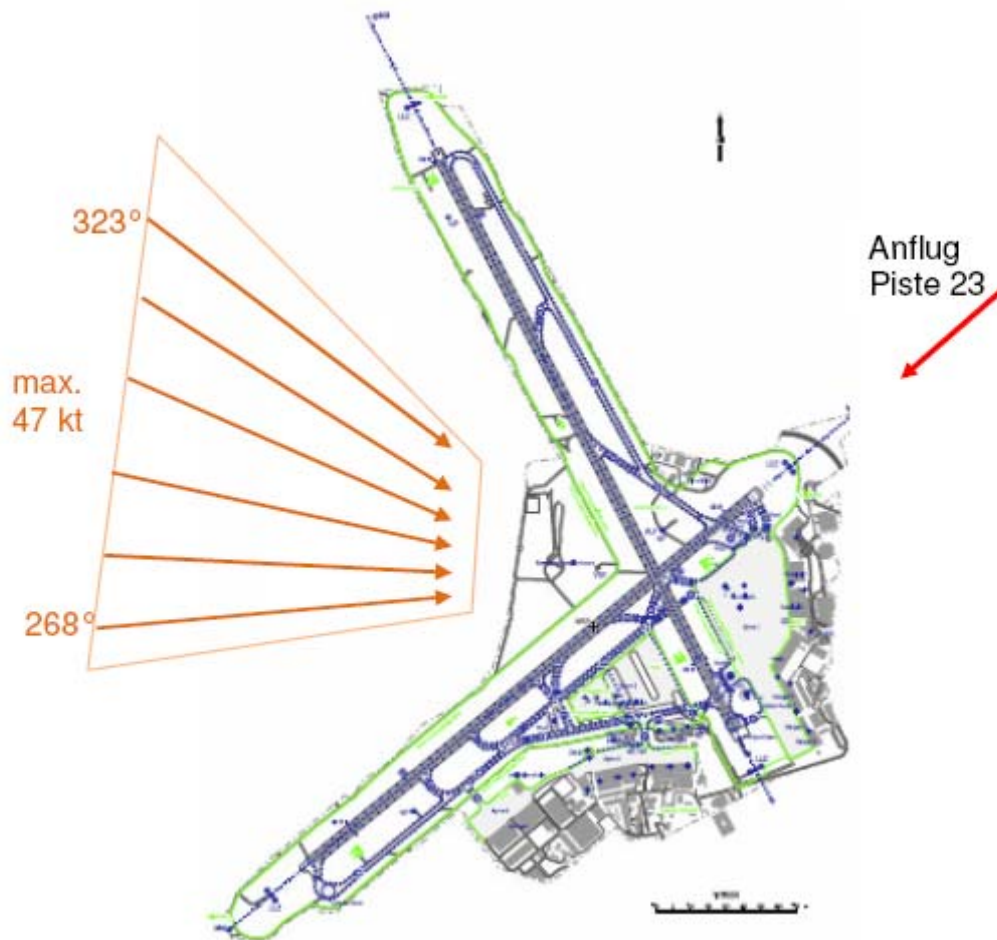
Während der letzten 10 Minuten vor dem Ereignis lag die Schwankungsbreite des Bodenwindes (Extremwerte) zwischen 268 Grad (Minimum) bzw. 323 Grad (Maximum). In diesem Zeitraum erreichte die höchste Windspitze 47 kt.

Bodenwind während der letzten 10 Minuten vor dem Aufsetzen (Quelle: Grafik AIP)

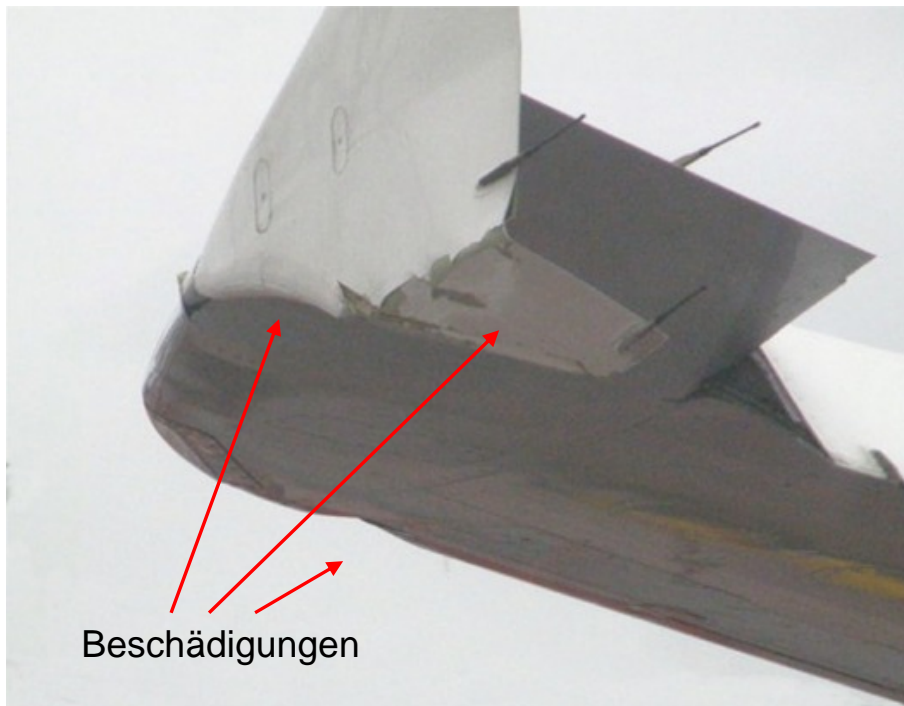
Bei der Berührung mit dem Boden wurden der äußere Bereich der linken Tragfläche (Wing Tip Fence), der Vorflügel Nr. 5 und die Führungsschienen Nr. 11 und 12 der Vorflügel beschädigt. Vor der Wiederinbetriebnahme des Flugzeuges wurden diese Komponenten ausgetauscht.

Beschädigungen im Bereich der linken Tragfläche (Quelle: BFU)

Im Rahmen der Instandsetzungsmaßnahmen wurden zusätzliche Inspektionen der Flugzeugstruktur, der Steuerflächen sowie des Hauptfahrwerkes durchgeführt. Es wurden hierbei keine Beanstandungen festgestellt, die auf das Landeereignis zurückzuführen waren.

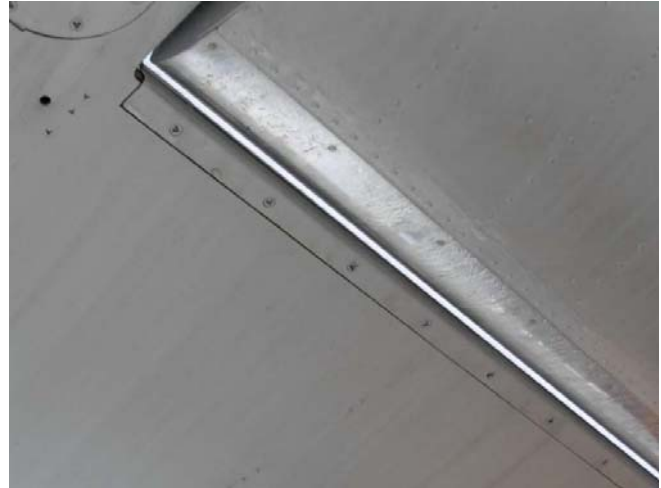
Bei der Überprüfung des Flugzeuges unmittelbar nach der Landung waren am Ruder des Höhen-

leitwerks geringe Rückstände von Enteisungsflüssigkeit feststellbar, jedoch waren noch Schmelzspuren von Eis darauf vorhanden. (siehe Bild)

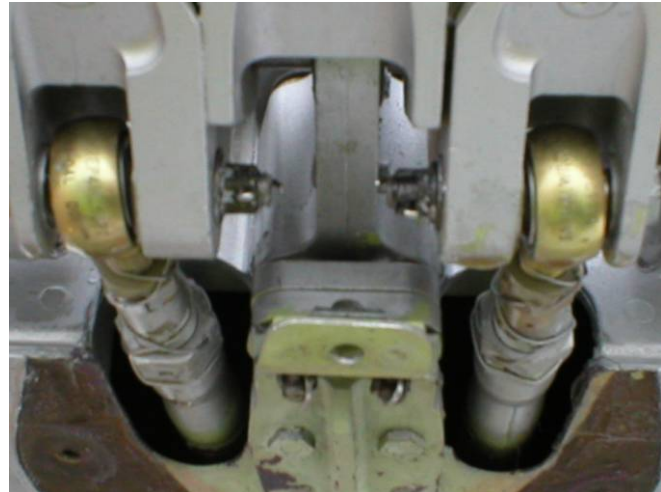
Auf den Flächen sowie an einigen abgeschraubten Handlochdeckeln und Verkleidungen des Höhenleitwerks konnten keine Rückstände von Enteisungsflüssigkeit in bemerkenswertem Umfang festgestellt werden. (siehe Bild)
