Bulletin

Mai 2008

Unfälle und Störungen beim Betrieb ziviler Luftfahrzeuge

Bundesstelle für
Flugunfalluntersuchung

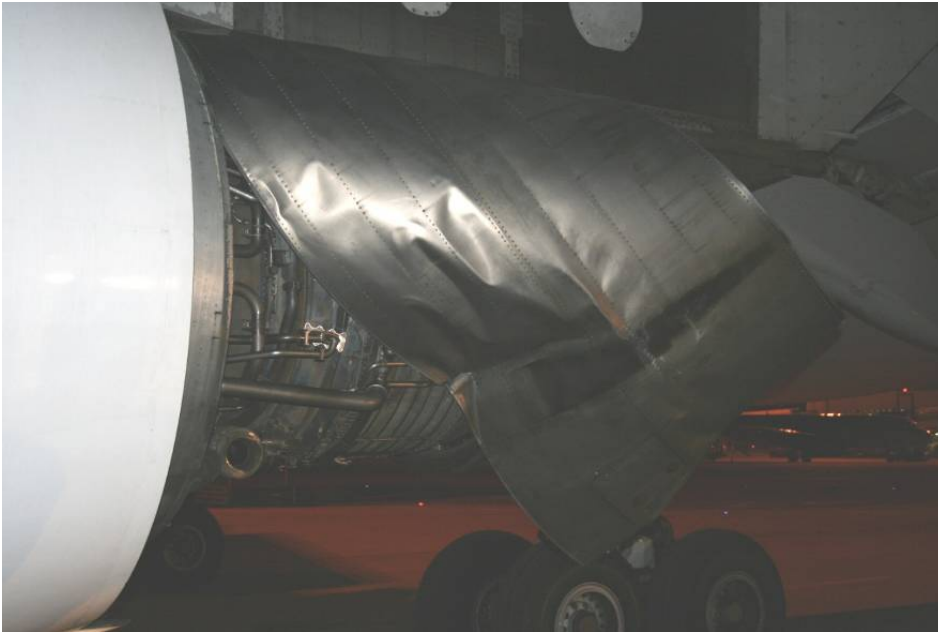
Am Flugzeug wurden Beschädigungen an der Core-Cowling des linken Triebwerkes festgestellt (siehe Anlage 1). Beide Hälften waren nach hinten gebogen und an verschiedenen Stellen eingerissen. Die jeweils vorderen Abschnitte der beiden Hälften waren unterschiedlich verformt. Während die rechte Seite nach innen gefaltet war, wurde dieser Abschnitt auf der linken Seite nach außen gebogen. Der Biegeradius dieser Biegung war gering.

Linkes Triebwerk, linke Seite

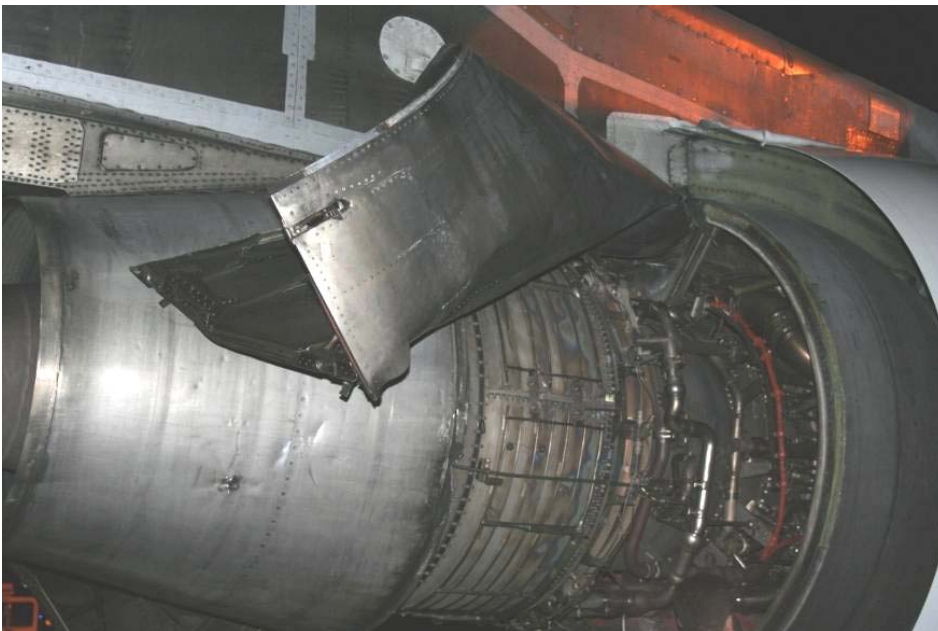
Linkes Triebwerk, rechte Seite

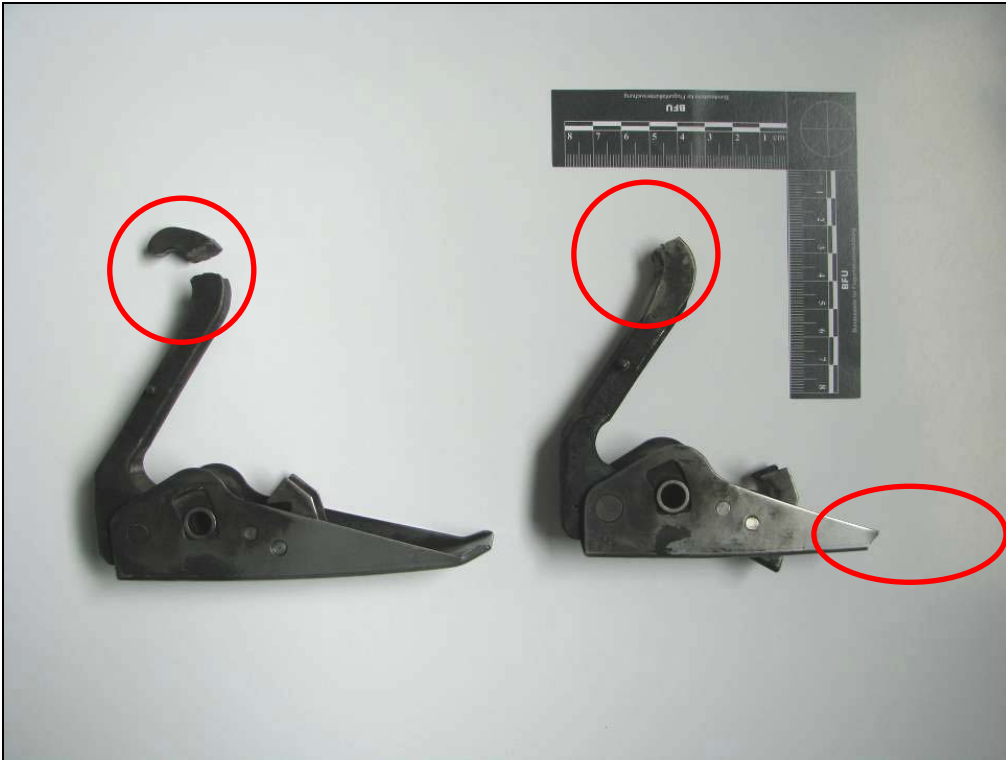
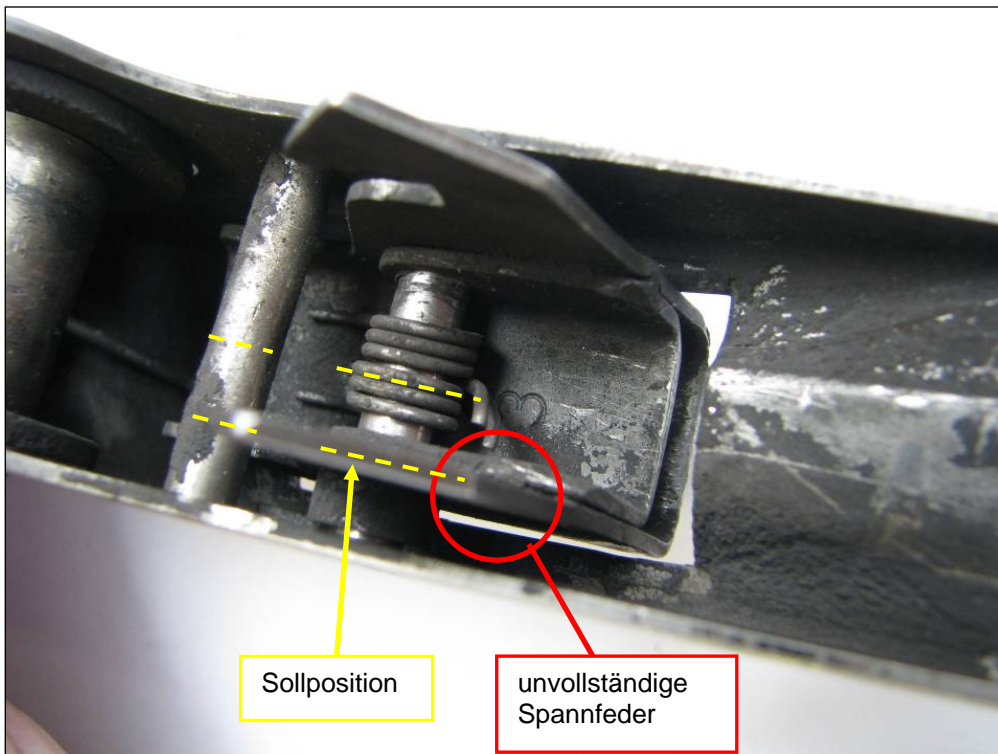
2. Bilder der gebrochenen Haken

Von den drei Verriegelungshaken waren die beiden hinteren Haken (Nr. 2 und 3) gebrochen. Der Haken Nr. 1 war unbeschädigt. Die Bruchflächen wiesen Anzeichen eines Gewaltbruchs auf. Ein abgebrochenes Teil konnte dem Haken Nr. 2 zugeordnet werden. Weiterhin wurde am Haken Nr. 3 festgestellt, dass die Feder, die den Sicherungsbügel spannt, unvollständig und um ca. 90° zur Seite gebogen war (Anlage 2).

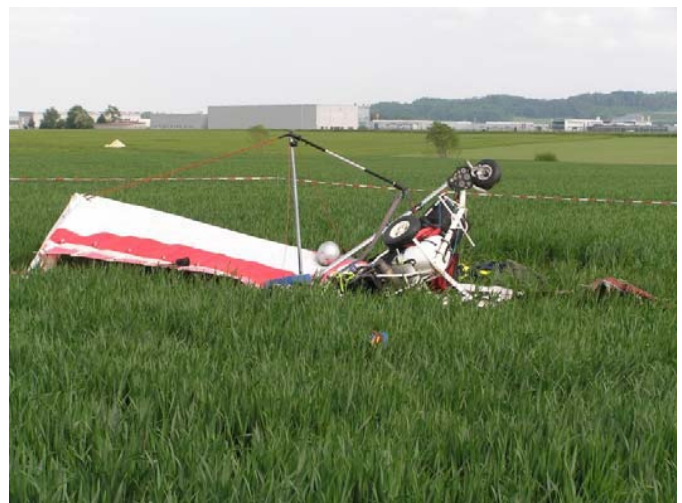
Die Unfallstelle lag ca. 300 m vor der Piste 08. Das Trike hatte sich beim Aufschlag überschlagen und befand sich in Rückenlage. Das Schleppseil war um die Propellernabe und die linke Tragfläche des Trike gewickelt. Das Rettungsgerät wurde ausgelöst vorgefunden; es hatte sich nicht entfaltet.
