# Bulletin

Juli 2008

## Unfälle und Störungen beim Betrieb ziviler Luftfahrzeuge

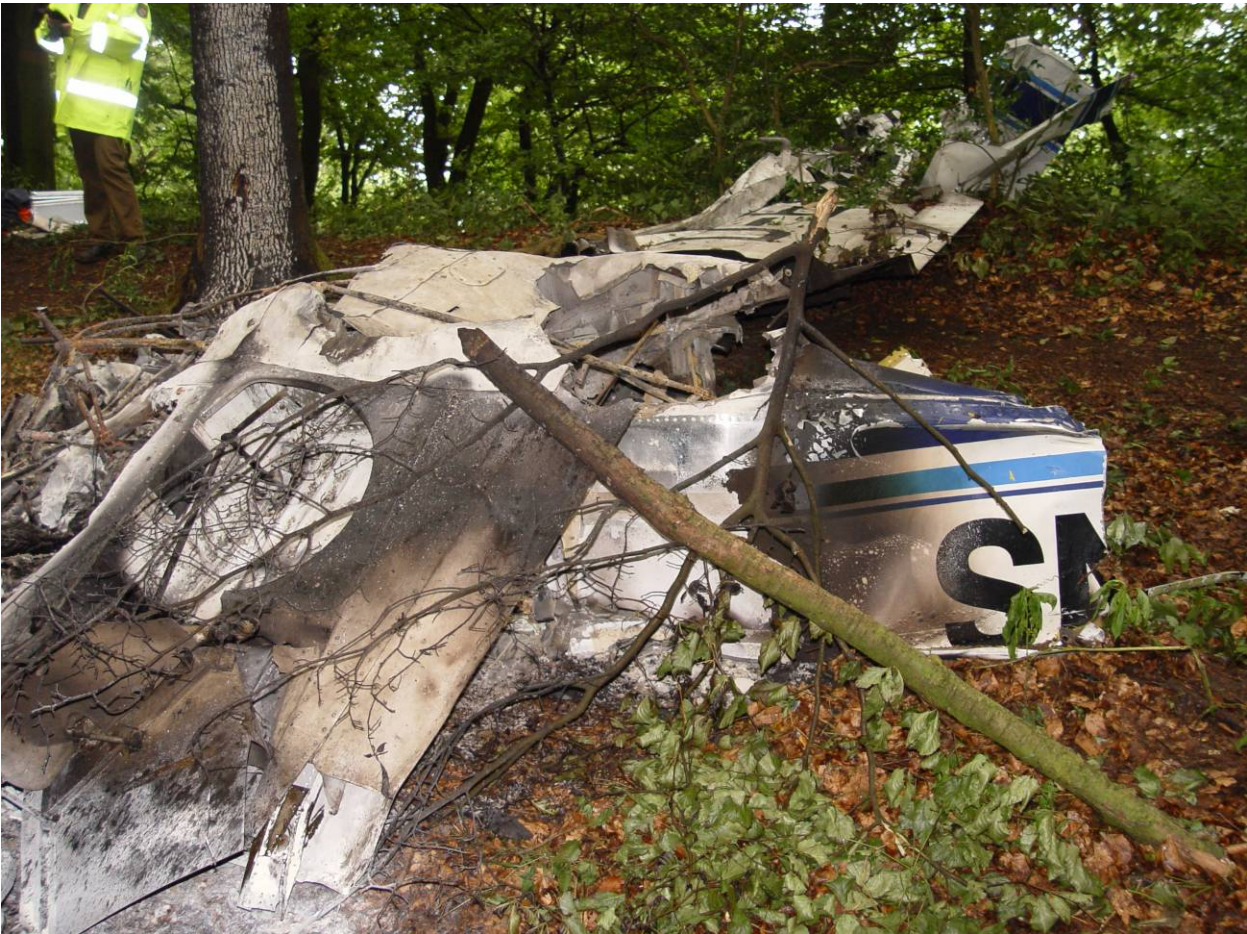
Anlage 1

Motor und Propeller wurden in einer Entfernung von 33 m vom Wrack in Richtung 200° auf der stark abfallenden südlichen Seite des Kammes gefunden. Am Motor waren alle Schlauchleitungen abgerissen. Der Propeller war drehbar. Die Propellerblätter wiesen ungleichmäßige Verformungen auf.

Foto der Absturzstelle

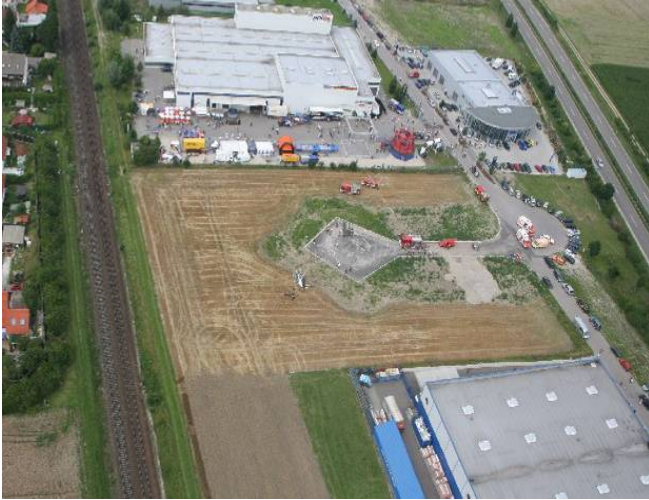
Startplatz und Unfallstelle

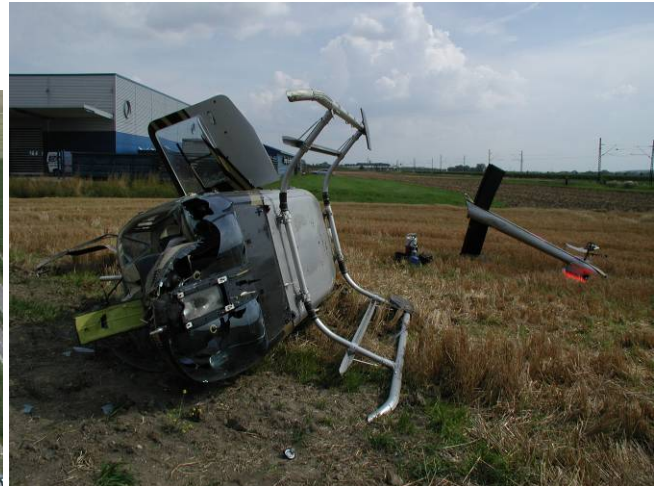
Übersichtsaufnahme Wrack

Der Hubschrauber lag auf der rechten Rumpfseite. Der Heckausleger war abgetrennt, der Rotorkopf war vom Rotormast abgerissen, die Hauptrotorblätter waren zerstört und die Heckrotorblätter geknickt. Es wurden nach der Bergung ausreichende Mengen an Kraftstoff, Triebwerks- und Getriebe-Öl und Hydraulikflüssigkeit festgestellt. Das Abfluggewicht des Hubschraubers sowie der Schwerpunkt lagen innerhalb der zulässigen Grenzen. Hinweise auf einen technischen Mangel wurden nicht gefunden.
