Bulletin

August 2008

Unfälle und Störungen beim Betrieb ziviler Luftfahrzeuge

Bundesstelle für
Flugunfalluntersuchung

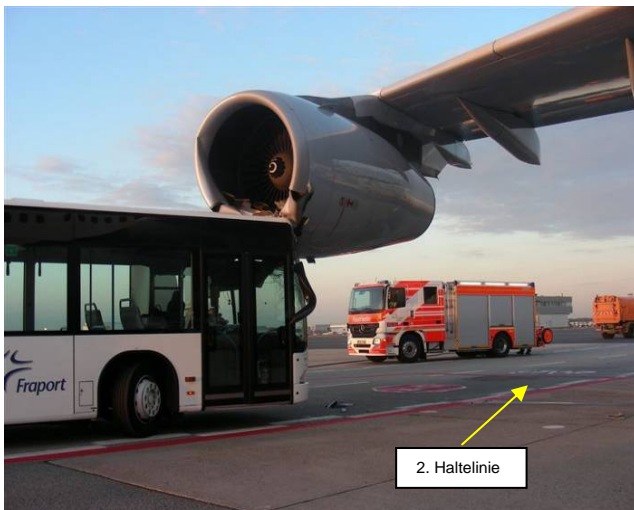
Flugzeug und Passagierbus auf dem Vorfeld

Am Flugzeug war die Verkleidung des Triebwerks Nr. 4 auf der unteren Seite zusammengedrückt und Teile der beschädigten Verkleidung wurden im Triebwerk gefunden. Das Triebwerk war im Inneren beschädigt. Es musste für eine weitere Schadensfeststellung und Reparatur ausgebaut werden.

Die Karosserie des Passagierbusses wurde im vorderen oberen Bereich deformiert. Spiegel und Verkleidungsteile waren aus der Befestigung herausgerissen und beschädigt.

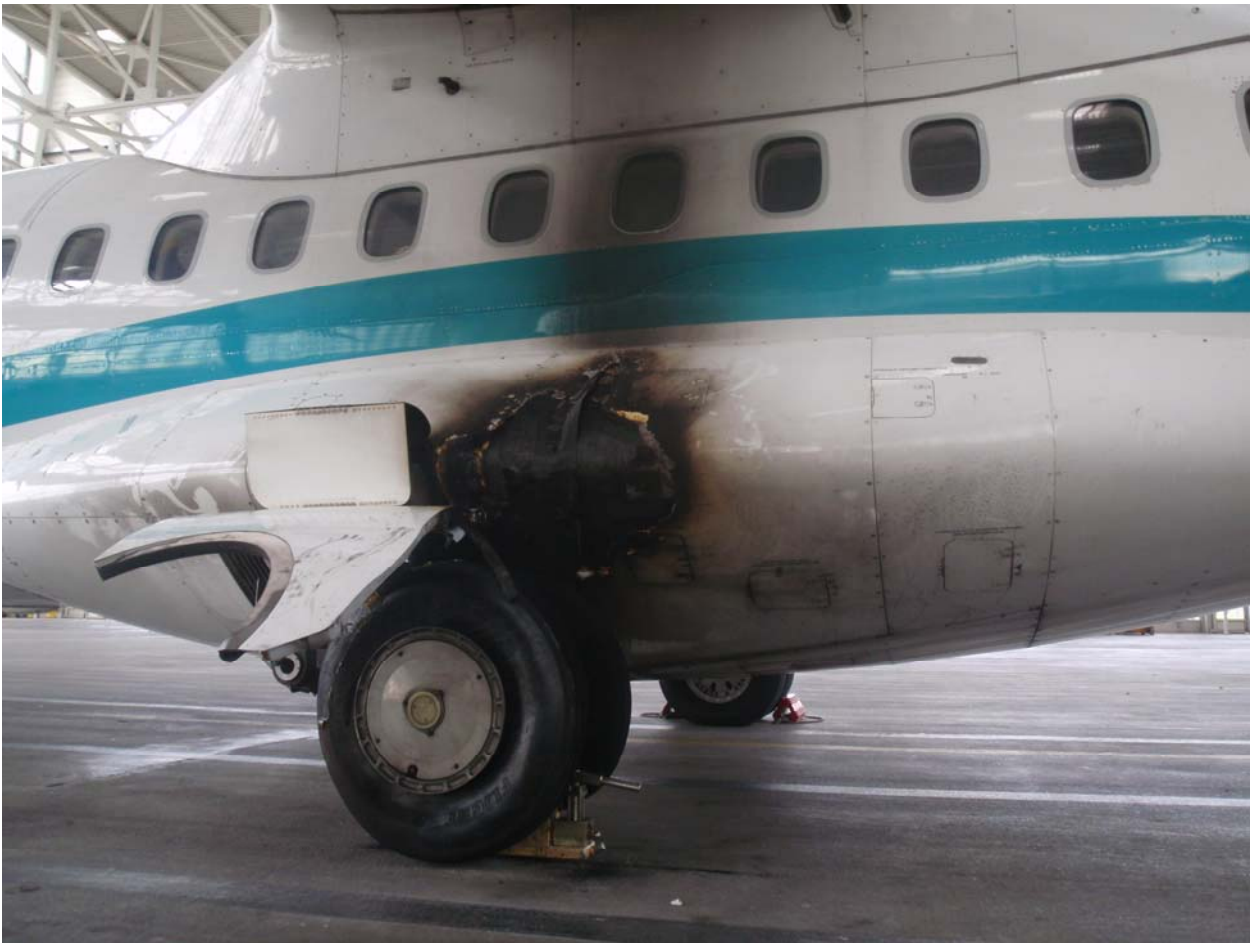
Die Beschädigung des Luftfahrzeuges umfasste das linke Hauptfahrwerk und die umliegende Verkleidung (s. Anlage).

Schadensstelle

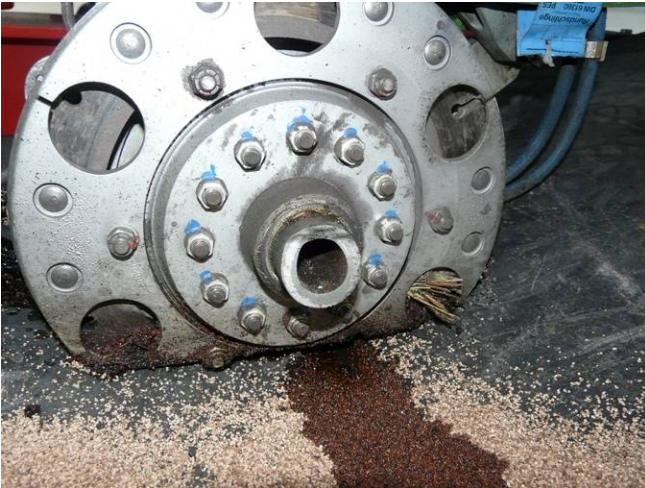
Auf der Landebahn 10 war eine 670 m lange Schleifspur. Sie begann kurz vor dem Rollweg E und endete 165 m hinter dem Rollweg D. Die Achse des rechten Hauptfahrwerks war gebrochen. Wegfliegende Bruchstücke hatten zwei kleine Löcher in den Tank gerissen.

Rechtes Hauptfahrwerk

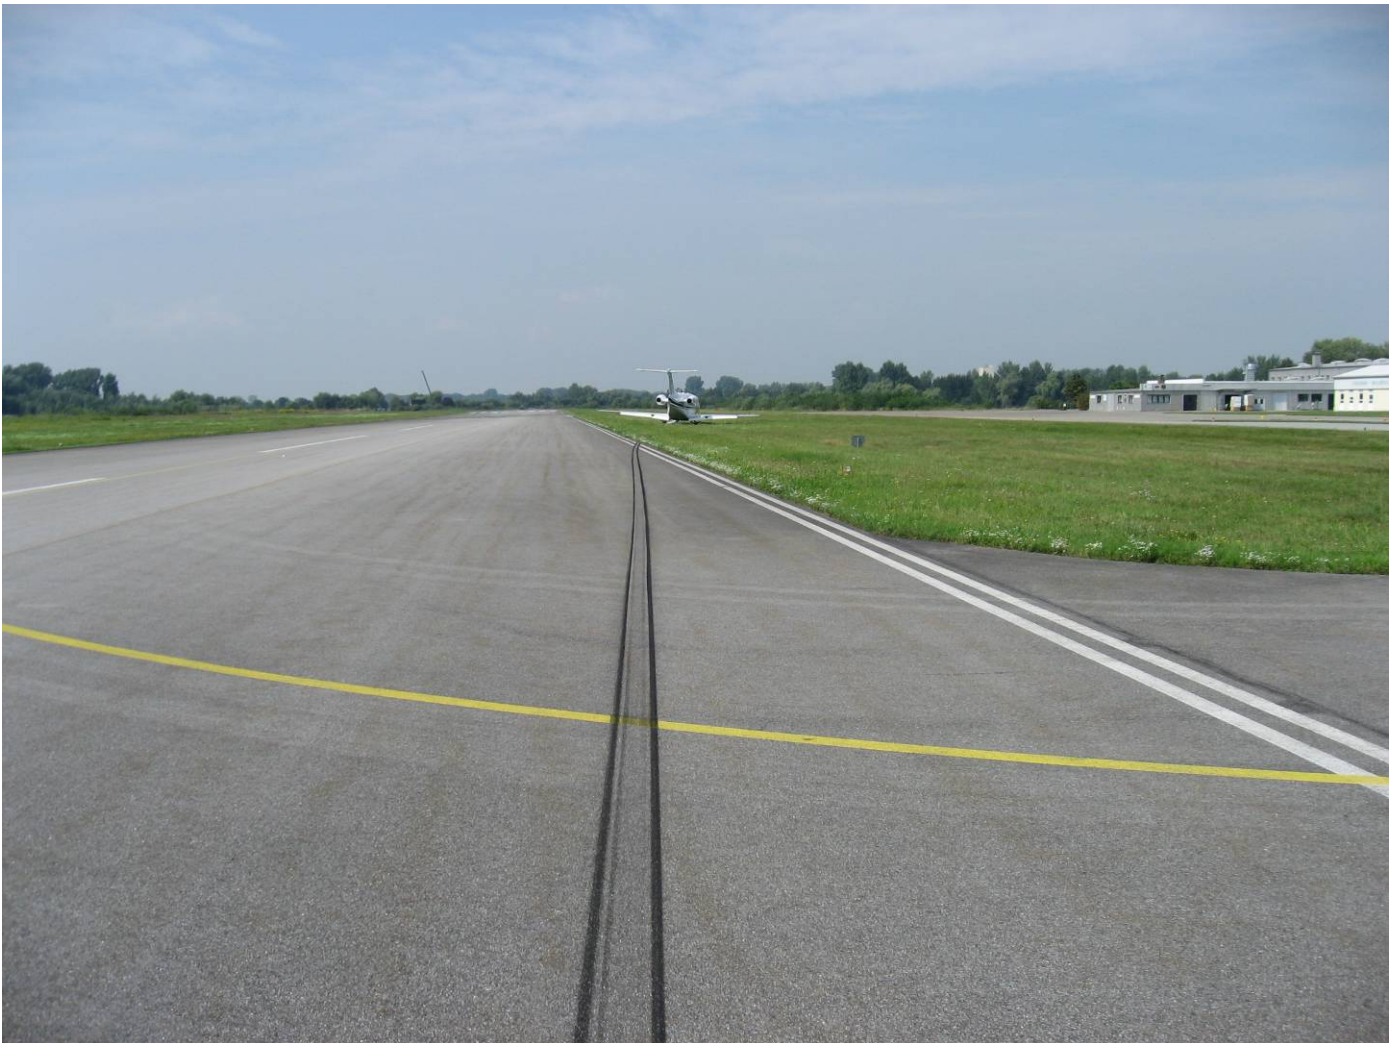
Äußere Schäden waren am Luftfahrzeug nicht zu erkennen. Die Landeklappen waren voll ausgefahren. Vor dem rechten Hauptfahrwerk war etwas Erreich aufgehäuft. Der Reifen des rechten Hauptfahrwerkes war eingerissen und ohne Luft. Das Rad war blockiert. Leckagen an den Bremsleitungen bzw. am Fahrwerk selbst wurden nicht festgestellt. Die beiden Abnutzungsanzeiger für das Bremspaket des rechten Hauptfahrwerkes waren 2,5 mm unterhalb der zulässigen Referenzfläche.

Luftfahrzeug rechts neben der Landebahn mit der Spur des rechten Fahrwerkes

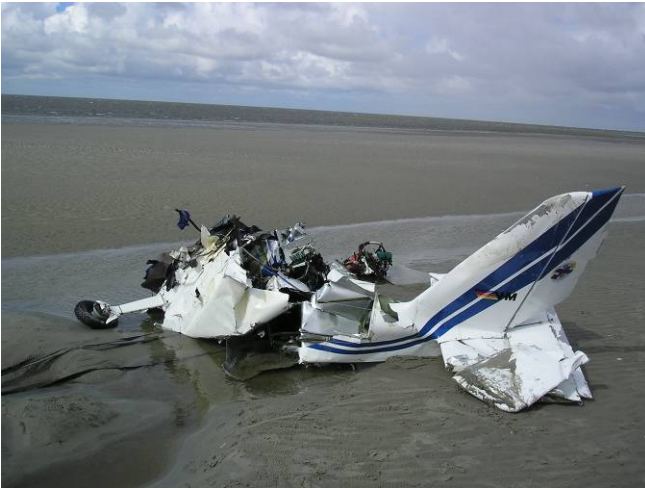
des Motorträgers gebrochen. Das Wrack war bis zum Leitwerksansatz zerstört. Der Motor war in den Sandboden eingespült worden. Die Tragflächen waren am Rumpf abgerissen. Teile der linken Tragfläche befanden sich unterhalb des Wracks im Sandboden. Das Rettungssystem lag ausgelöst und mit gestreckter Kappe neben dem Wrack. Der Auslösegriff im Cockpit war noch mit dem Sicherungsstift gesichert.

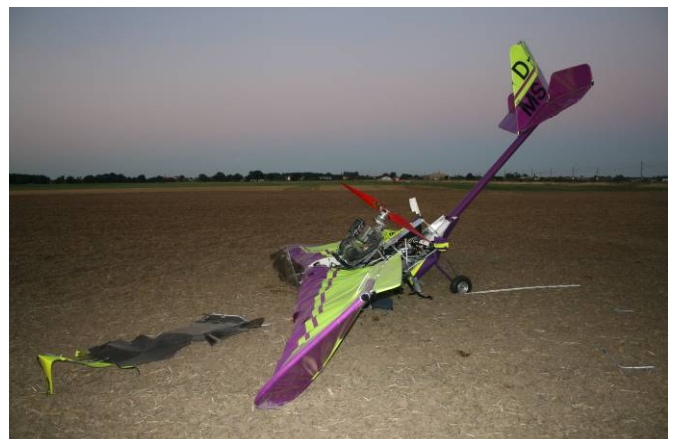
Das UL war in einem Längsneigungswinkel von ca. 80° aufgeprallt und steckte mit dem Rumpfbug ca. 25 cm tief im trockenen Ackerboden.

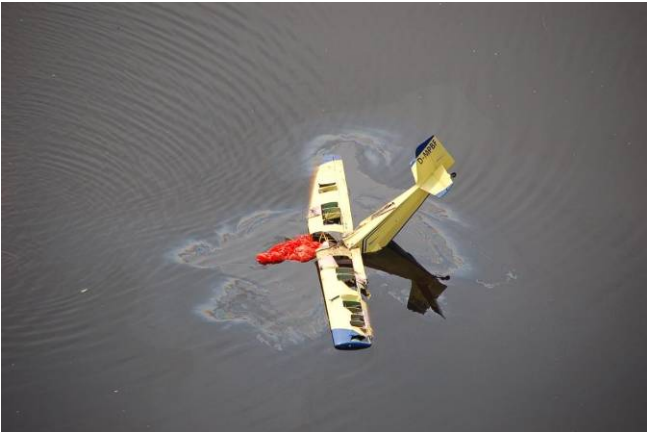
Das Wrack lag ca. 500 m nördlich des Flugplatzes Bad Waldsee-Reute in einem Weiher. Der vordere Bereich des Rumpfes und Motor waren nach oben gedrückt. Die beiden Tragflächen waren zum Leitwerk hin verbogen.
