# Bulletin

September 2008

## Unfälle und Störungen beim Betrieb ziviler Luftfahrzeuge

Bundesstelle für  
Flugunfalluntersuchung

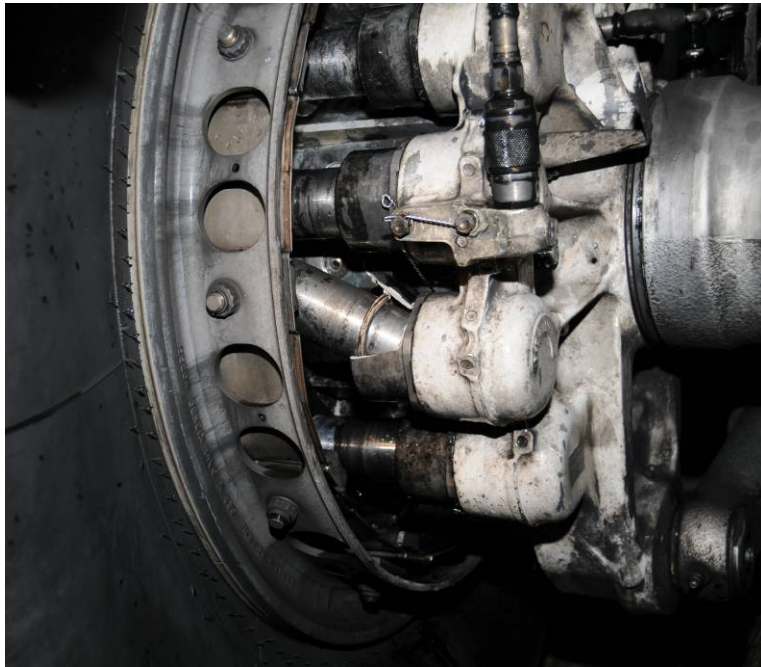
Bild 1

Bei der weiteren Untersuchung des Fahrwerkes wurde festgestellt, dass an dem betroffenen Rad die Druckplatte der Scheibenbremse beschädigt, mindestens zwei Bremszylinder herausgebrochen und Hydraulikflüssigkeit ausgetreten war (siehe Anlage, Bild 1).

Rad Nr. 7 mit einem der herausgebrochenen Bremszylinder

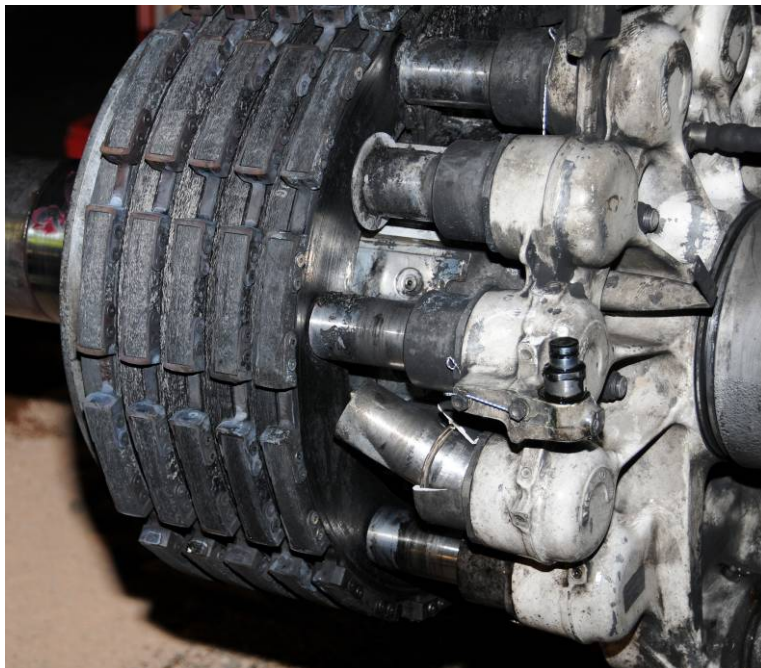
Bild 2

Paket der Carbon-Bremsscheiben

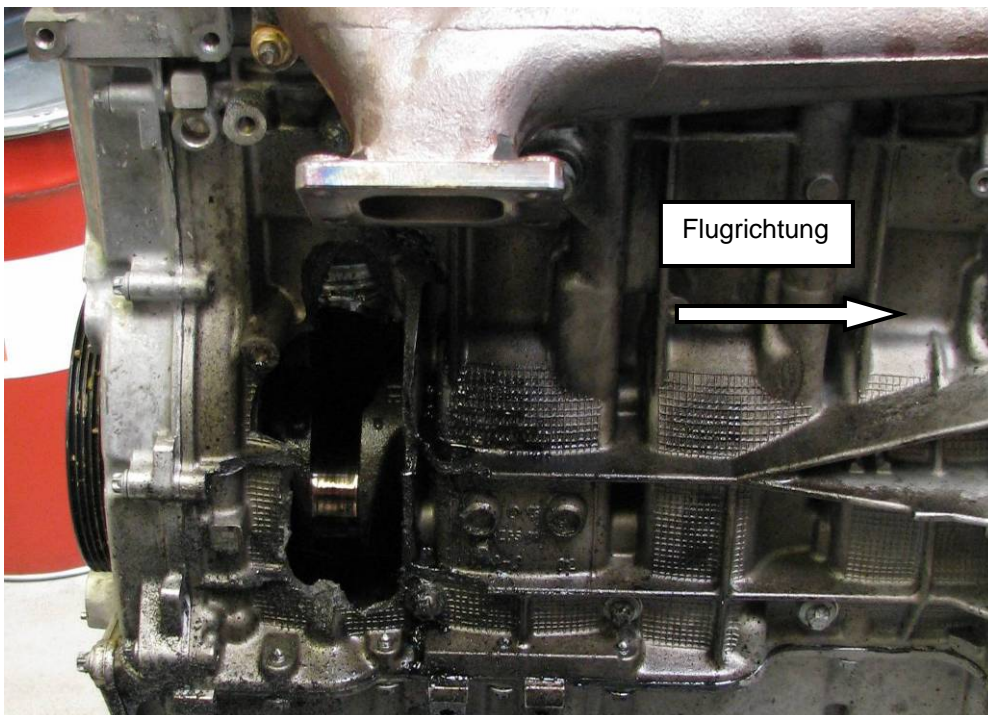
Aus dem Motor wurden ca. 700 ml Öl abgelassen. Im Bereich der Ölwanne wurden nur kleinere Bruchstücke und Späne gefunden. Die Steuerkette war gerissen.

Bild des beschädigten Motors
