Bulletin

Oktober 2008

Unfälle und Störungen beim Betrieb ziviler Luftfahrzeuge

Bundesstelle für
Flugunfalluntersuchung

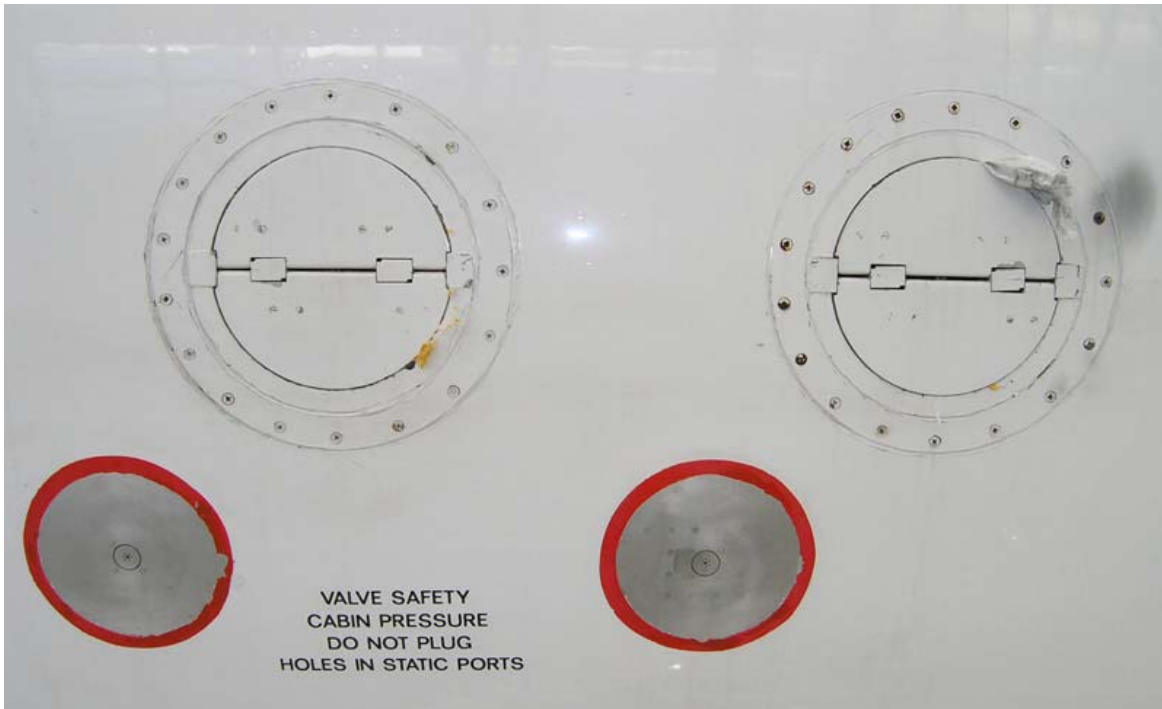
Bei der Untersuchung wurde festgestellt, dass sich in den Klappen der Cabin Positive Pressure Relief Valves Reste des Isolationsmaterials vom Rumpf verklemmt hatten. Nach dem Entfernen dieses Materials funktionierten die Ventile ohne Auffälligkeiten.

Foto 1: Cabin Pressure Relief Valves in der linken Rumpfseite

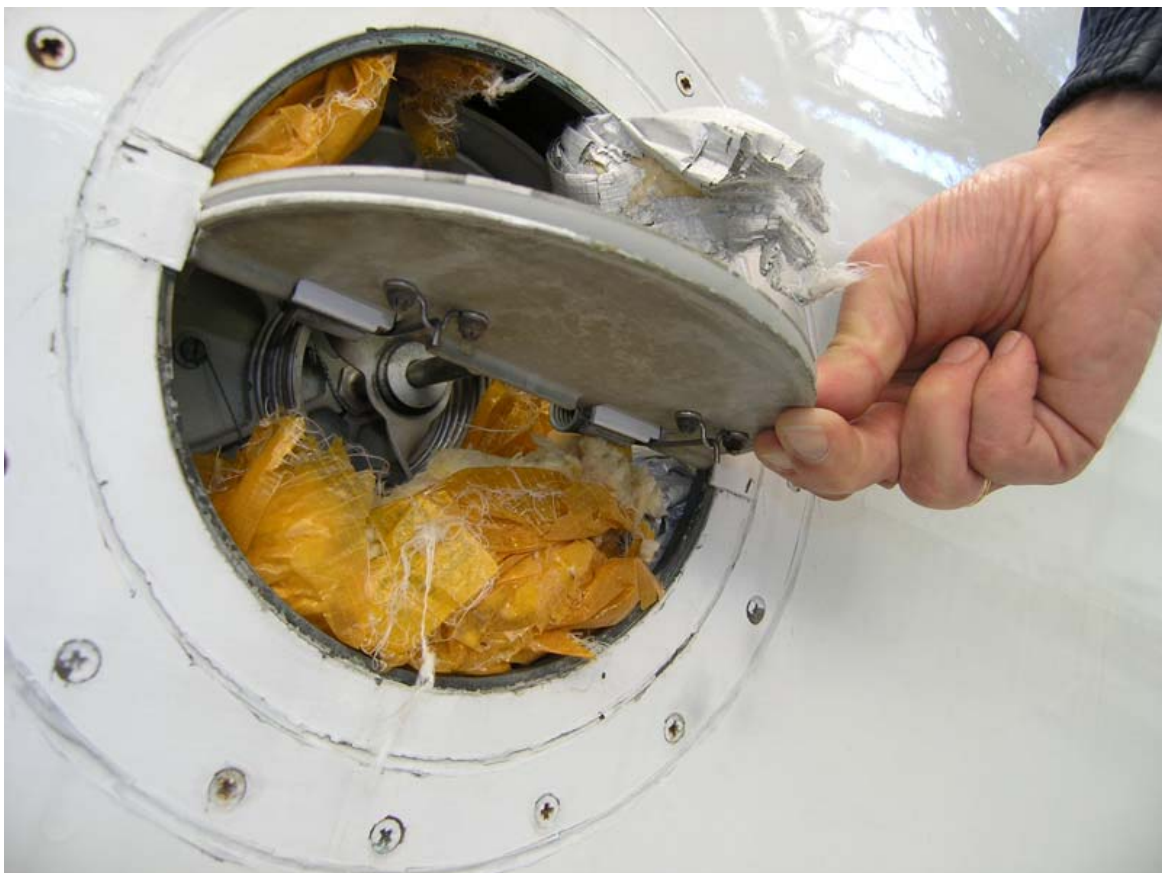
Foto 2: Detailansicht des hinteren Cabin Pressure Relief Valves

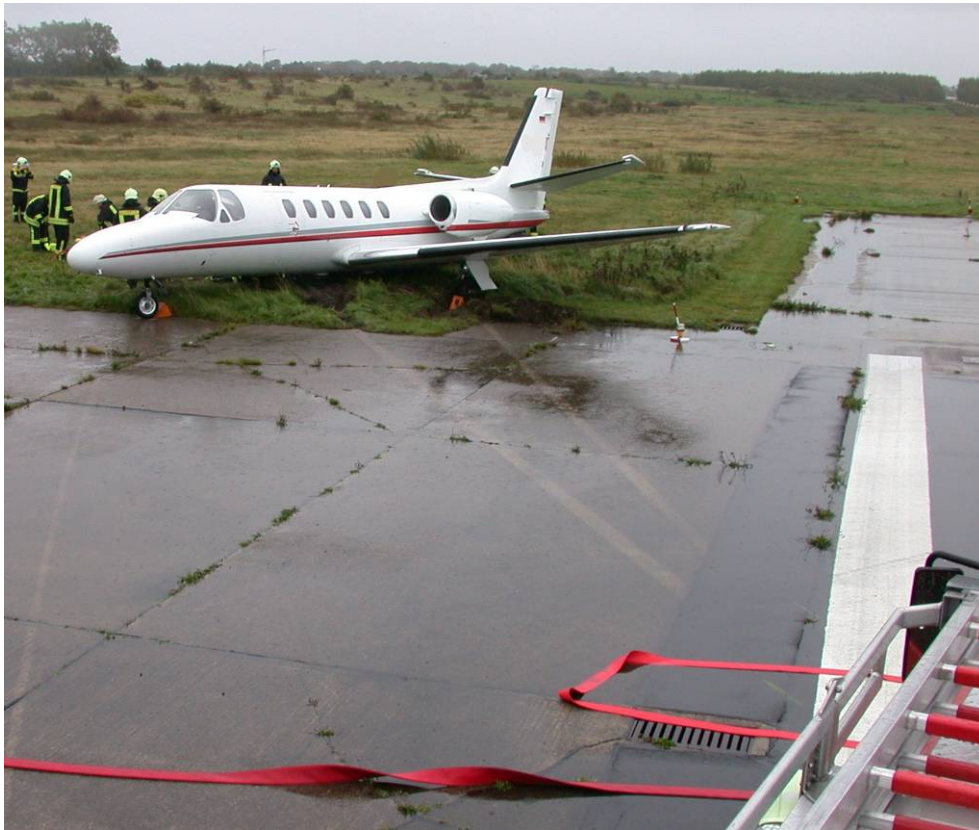
Bild 1: Das Ende der Landebahn 14 und der Beginn des Rollweges „Golf“

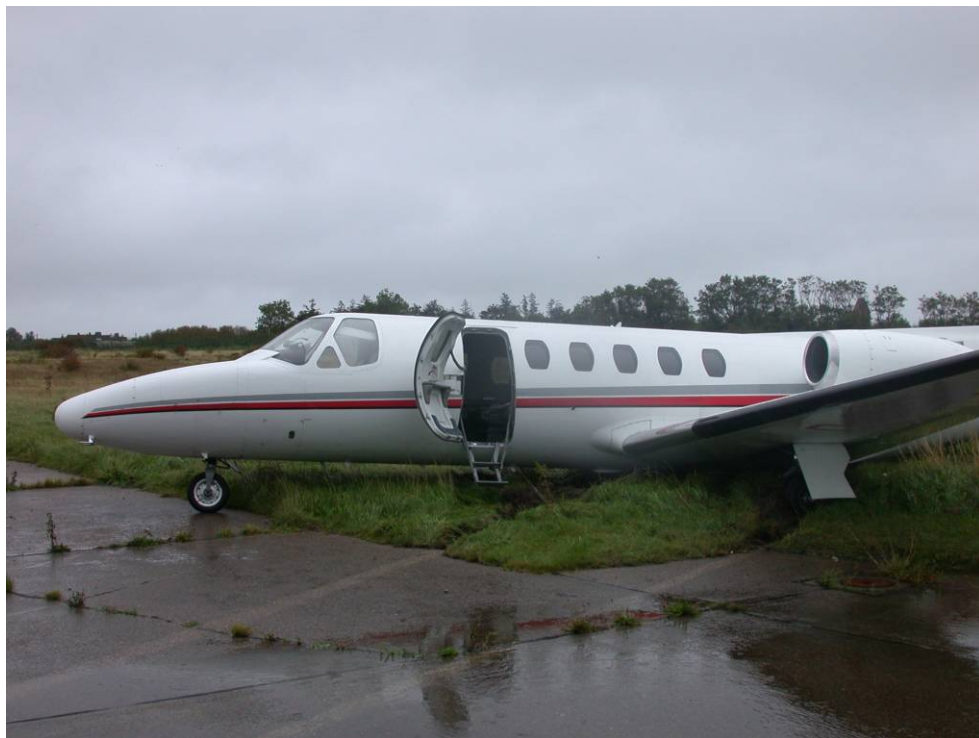
Das Bugrad stand auf dem äußersten Rand des Rollweges, die Räder des Hauptfahrwerkes waren in den weichen Untergrund neben dem Rollweg eingesunken (siehe Anlage, Bild 2). Das rechte Hauptfahrwerk war eingeknickt, die rechte Tragfläche lag auf dem Boden auf (siehe Anlage, Bild 3). Der rechte Hauptfahrwerkszylinder, das rechte Hauptfahrwerkstator und die rechte Landeklappen waren abgerissen. Das rechte Hauptfahrwerksfederbein war bis zur Tragflächenoberseite durchgeschlagen und die rechte Tragfläche war deformiert.

Bild 2: Das in den Boden eingesunkene Hauptfahrwerk

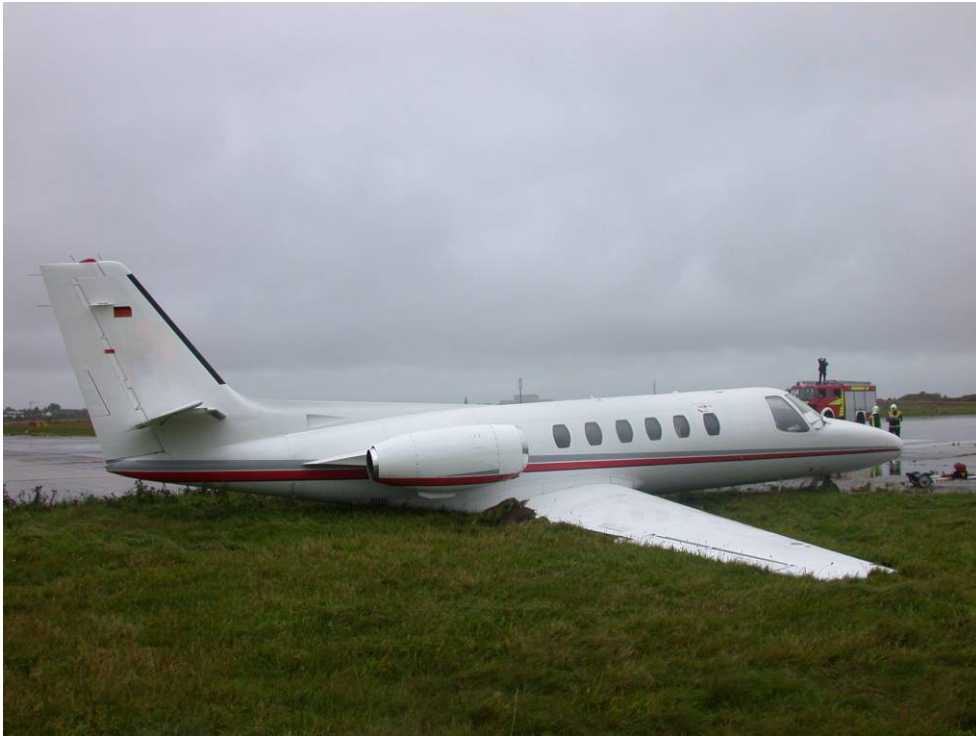
Bild 3: Die beschädigte rechte Tragfläche über dem eingeknickten rechten Hauptfahrwerk
