Bulletin

November 2008

Unfälle und Störungen beim Betrieb ziviler Luftfahrzeuge

Bundesstelle für
Flugunfalluntersuchung

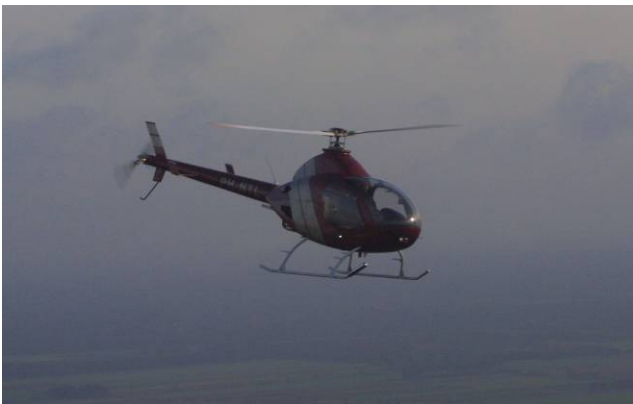
Zweiblattrotorsystem. In dem Hubschrauber findet ein wassergekühlter Vierzylinder-Boxermotor mit elektronischer Motorsteuerung des Typs Rotorway RI 162F mit 150 PS Verwendung. Anstelle eines Hauptgetriebes und Antriebswellen werden bei einem Exec 162 F Riemen und Ketten zur Kraftübertragung und Drehzahlreduktion verwendet. Die maximal zulässige Abflugmasse beträgt 680 kg. Ein Trimmgewicht muss, je nachdem, ob man alleine oder zu zweit fliegt, an der rechten Kufenspitze bzw. unterhalb des Heckauslegers zum Einhalten der korrekten Schwerpunktage befestigt werden. Bei einem Exec 162 F führt ein Triebwerksausfall bzw. ein Hauptrotordrehzahlabfall zu einem Aufbäumen bzw. Anheben der Rumpfnase.

Eine Besonderheit von Hubschraubern mit einem halbstarren Zweiblattrotorsystem ist, dass es bei Flugmanövern, die zu einer Entlastung bzw. zu negativen Beschleunigungen führen, oder wenn die Hauptrotordrehzahl extrem verringert wird, es zu einem Einschlag des Hauptrotors in den Heckausleger bzw. in die Kabine kommen kann.

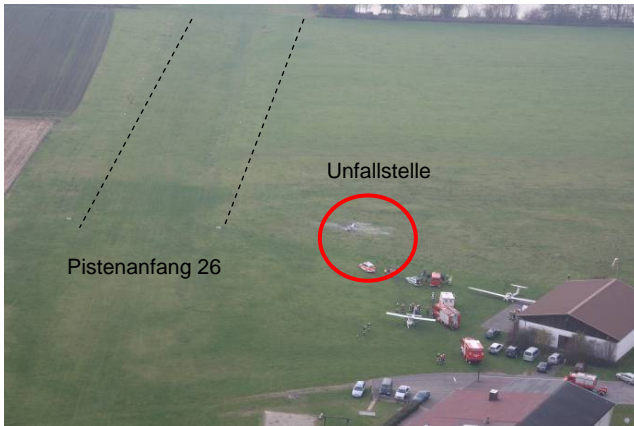
Die Unfallstelle lag ca. 25 m nördlich des Bahnansfangs der Piste 26 im Bereich der Flugplatzhallen des Verkehrslandeplatzes Thannhausen. Die Unfallstelle umfasste einen Bereich von 15 m Durchmesser. Alle Wrackteile wurden in diesem Umkreis gefunden.

Unfallstelle mit Beginn der Piste 26 und den Flugplatzhallen
