Bulletin

Dezember 2008

Unfälle und Störungen beim Betrieb ziviler Luftfahrzeuge

Statusbericht

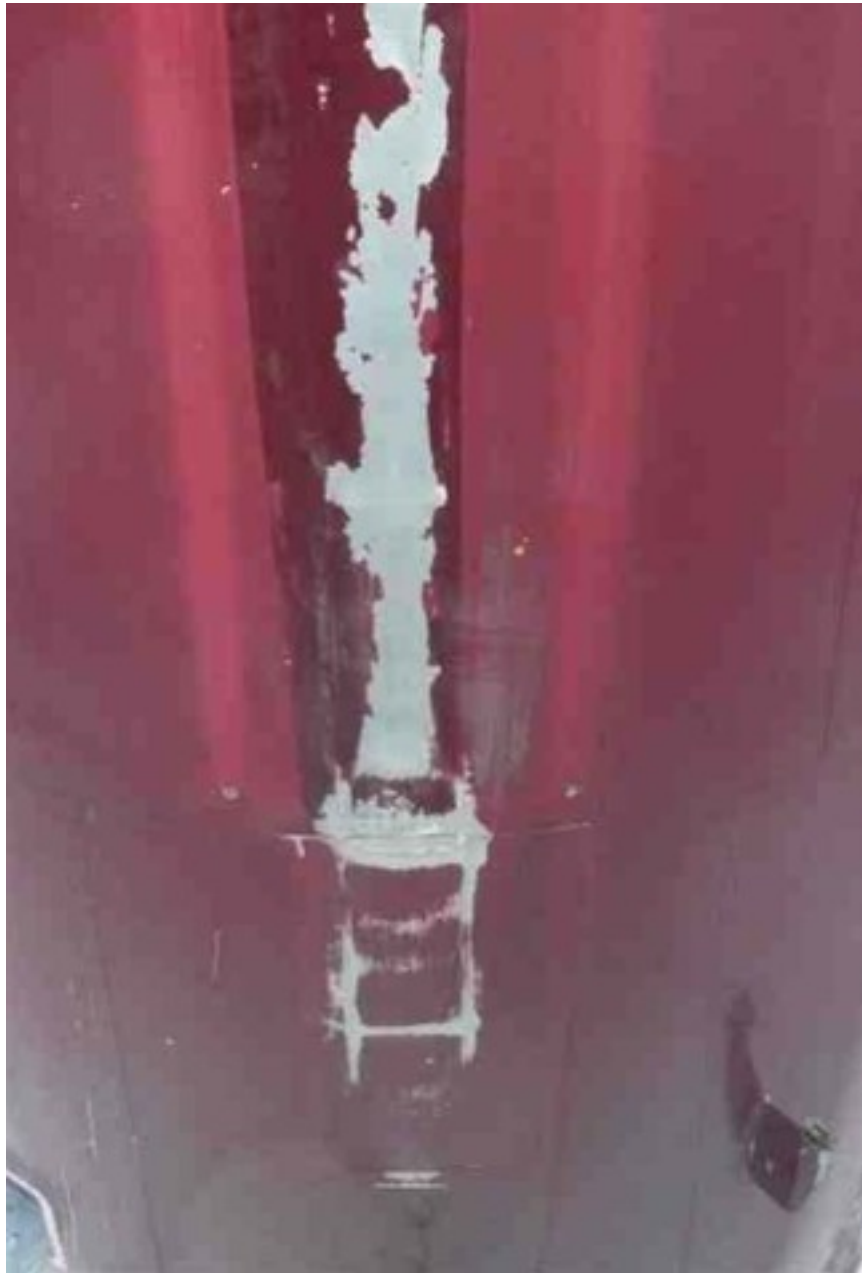
In der Mitte der hinteren Rumpfunterseite wurden über eine Länge von etwa 180 cm und eine Breite von etwa 25 cm in Längsrichtung verlaufende Schleifspuren festgestellt. Der in diesem Bereich liegende Spant 1270 war deformiert, die Rumpfbekleidung an dieser Stelle war teilweise durchgeschliffen. Ein an der hinteren rechten Rumpfunterseite angebrachtes Abflussrohr wies Beschädigungen auf (siehe Anlage).

Die beschädigte Rumpfunterseite in Flugrichtung gesehen
