Bulletin

März 2009

Unfälle und Störungen beim Betrieb ziviler Luftfahrzeuge

Bundesstelle für
Flugunfalluntersuchung

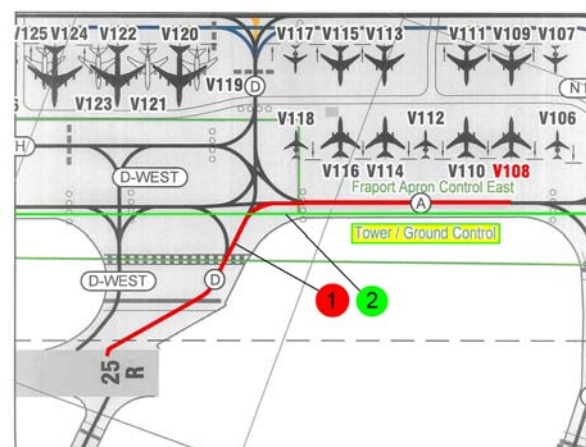
1. Rollweg der Q400 (rot)

2. Zuständigkeitsbereichsgrenze APRON (Vorfeldkontrolle) / Kontrollturm (grün)

sicherungsunternehmen aufgeteilt. Südlich des Rollweges A ist das Flugsicherungsunternehmen für den Rollweg D zuständig (siehe Grafik).
