Bulletin

April 2009

Unfälle und Störungen beim Betrieb ziviler Luftfahrzeuge

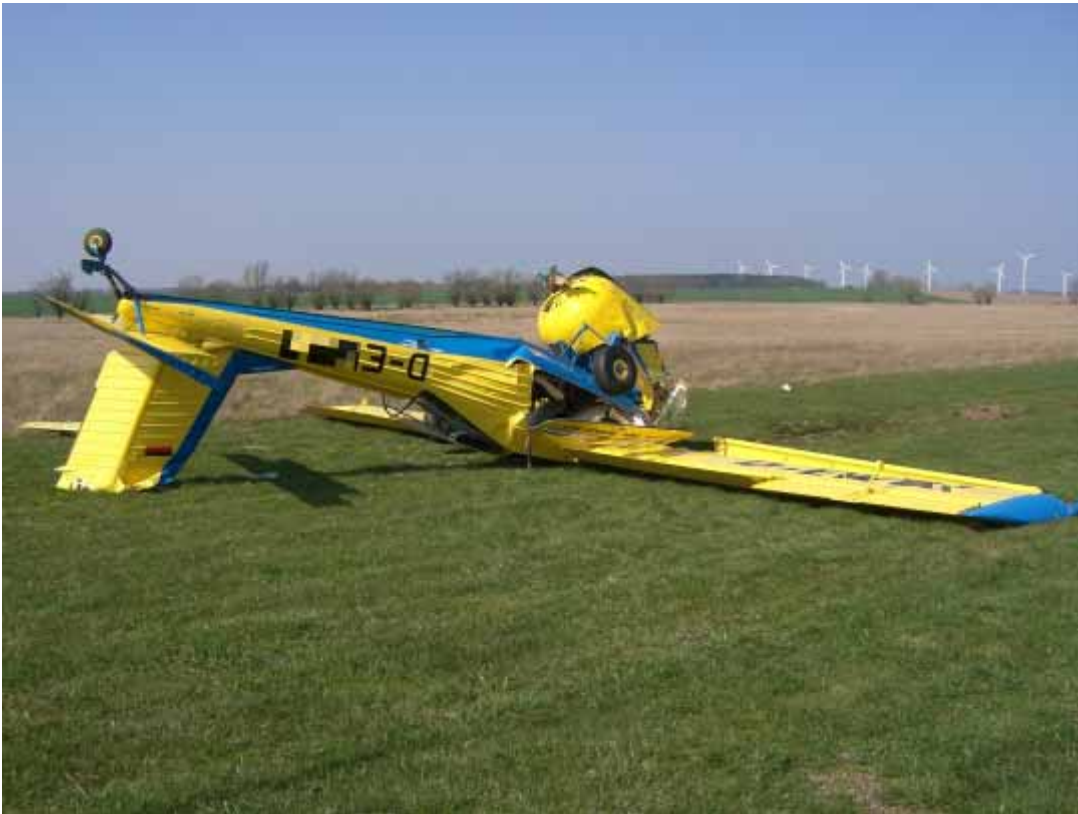
typische Bruchbilder eines Gewaltbruches. Von den Steuerknüppeln bis zur Bruchstelle bzw. von der Bruchstelle zu den Rudern waren alle Gestänge frei und beweglich. Ein Steuerknüppel wurde während der Bergung getrennt, der andere zeigte Spuren eines Gewaltbruches. Die Landklappen befanden sich in einer ausgefahrenen Stellung, ungefähr in Startstellung. Nach der Bergung der Piloten wurden die Klappen in eingefahrener Stellung vorgefunden. Die beiden rechten Triebwerkbedienhebel befanden sich in gleicher Position circa ein Viertel nach vorne bewegt; die linken Hebel standen in unterschiedlicher Position ungefähr in der Mitte des Verstellbereiches. Die Trimmung befand sich in Normalstellung.

Flugzeugwrack

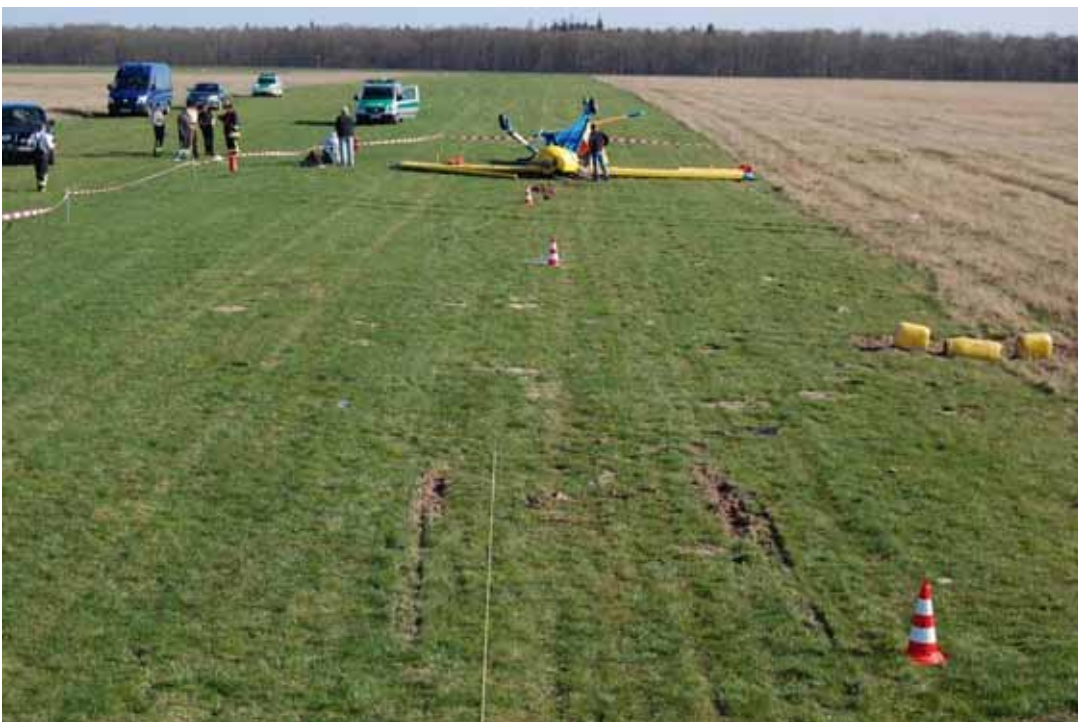
Lage des Flugzeugwracks aus der Anflugrichtung

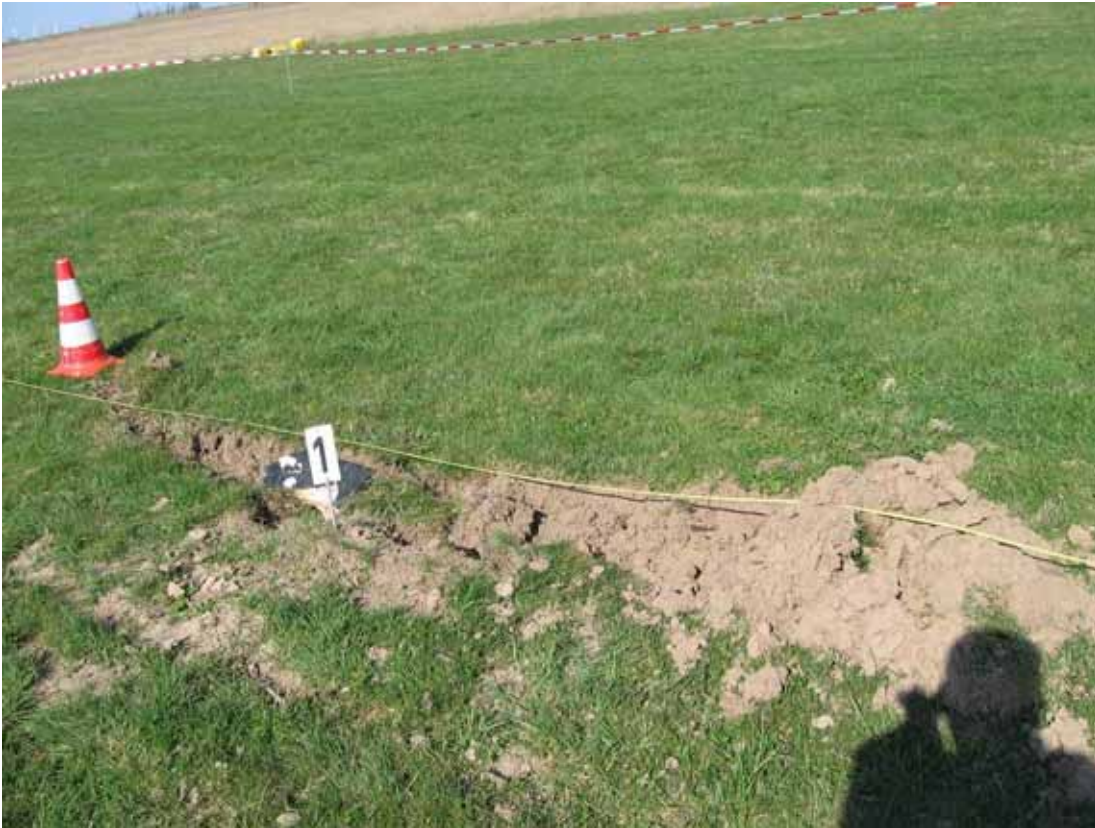
Propellermarken und Erdauswurf in 7 Meter Abstand zum Wrack

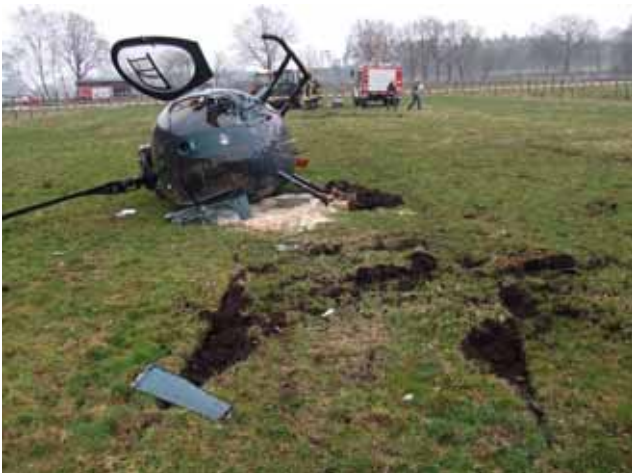
Der Hubschrauber lag auf der rechten Rumpfseite in Richtung Norden entgegen der Anflugrichtung. Die vier Hauptrotorblätter befanden sich am Rotorkopf und waren mehrfach verbogen. Der Rotorkopf wie auch die Steuerstangen zwischen Taumelscheibe und Rotorkopf wiesen mehrfache Brüche auf. Die rechte Kufenspitze war im Bereich der vorderen Quertraverse abgebrochen und lag ca. 6 m nordwestlich des Wracks. Der Heckausleger war abgerissen. Teile des Heckauslegers und das Leitwerk lagen ca. 20 m westlich des Hauptwracks. Abdruckspuren der Kufen waren ca. 3 m nördlich des Wracks. Eine ca. 3,5 m lange Abdruckspur des Hecksporns fand sich ca. 8,60 m nördlich des Wracks mittig in der Verlängerung der Kufen Spuren. Ein Blattstück eines der Heckrotorblätter und ein Stück der Heckrotoransteuerungsstange lagen ca. 30 m westlich auf der Nachbarwiese.

Kufenspuren und Wracklage aus der Anflugrichtung

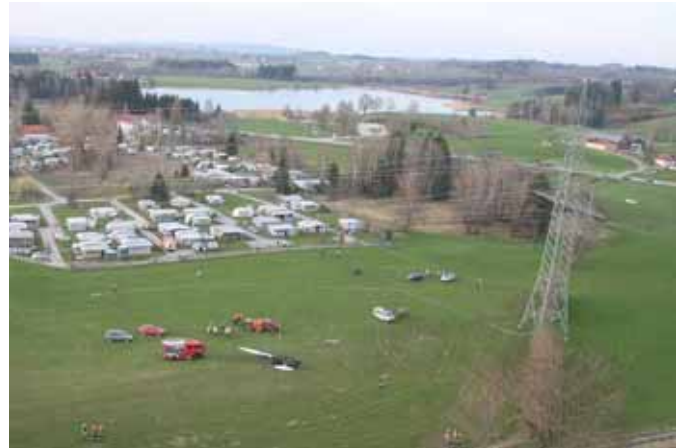
Unfallstelle

Die Seile der Hochspannungsleitung waren als Abdruck im Bereich des Außen- und Mittelflügels zu erkennen. Auf der Oberseite der Tragfläche wies der Abdruck zum Rumpf hin. Im weiteren Verlauf wurde die Tragfläche durch das Hochspannungsseil durchtrennt.

Der Propeller war komplett vorhanden und zeigte keine Rotationsschäden.
