Bulletin

Juli 2009

Unfälle und Störungen beim Betrieb ziviler Luftfahrzeuge

Bundesstelle für
Flugunfalluntersuchung

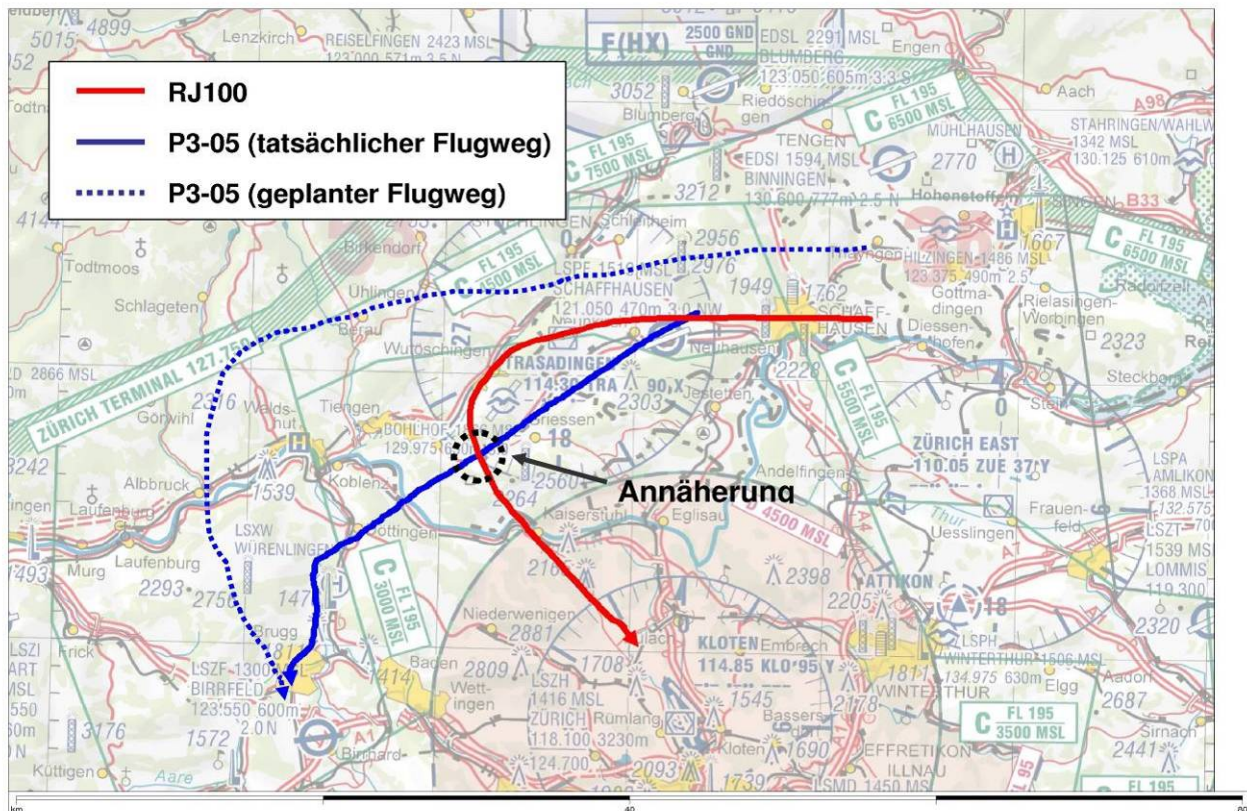
Flugwegrekonstruktion

Nach Anlage 5 Luftverkehrsordnung (LuftVO) dürfen im Luftraum C Flüge nach Instrumentenflugregeln (IFR) und Sichtflugregeln (VFR) durchgeführt werden. Eine dauernde Hörbereitschaft im Sprechfunk sowie Flugverkehrsfreigaben sind erforderlich. Eine Staffelung IFR von IFR und IFR von VFR durch die Flugsicherungskontrolle ist notwendig.

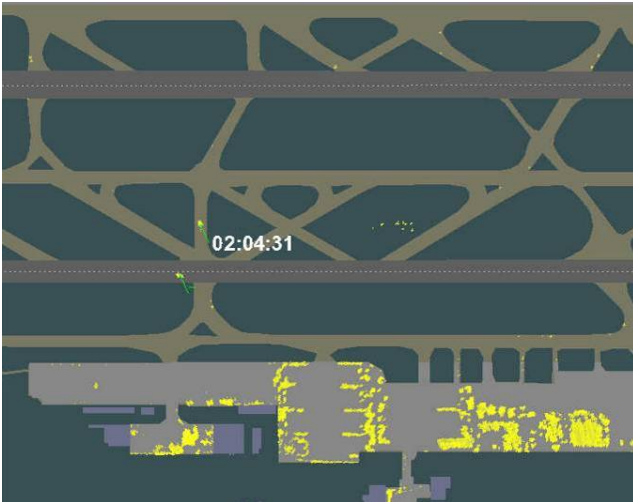
Abbildung 2: Position der Cessna auf Rollweg H bei Erhalt der Startfreigabe

Die Auswertung der Aufzeichnungen des Bodenradars am Flughafen zeigte, dass das Flugzeug zu diesem Zeitpunkt die Piste 25L überquert hatte und auf dem Rollweg H in nördliche Richtung rollte (Abbildung 2).

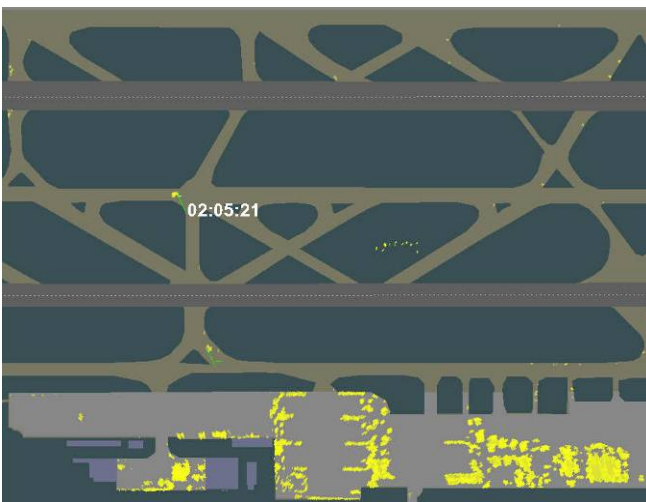
Abbildung 3: Cessna auf Rollweg C eingebogen

Das Flugzeug drehte nach Erreichen des zentralen Rollweges C auf diesem in Richtung Westen ein (④) und begann mit dem Startlauf (Abbildung 3).

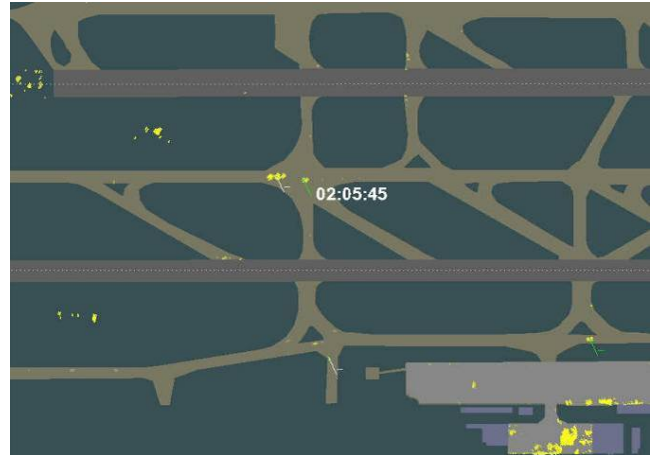
Abbildung 4: Cessna kurz vor der geparkten Boeing

Das Flugzeug überflog in niedriger Höhe um 02:05:46 Uhr eine Boeing B737, die für einen Standlauf auf der Run-up Position (⑤) auf dem Rollweg C abgestellt war (Abbildung 4). Die Distanz vom Beginn des Startlaufes bis zur Position der Boeing B737 betrug etwa 800 m.

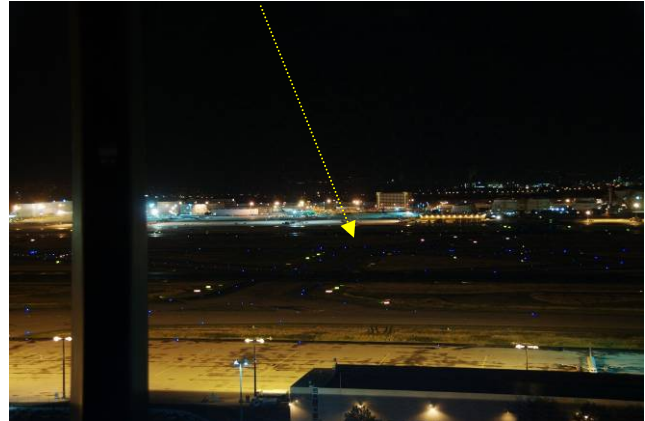
Abbildung 6: Blick aus der Platzlotsenposition auf die Kreuzung zwischen Rollweg H und C

Die Sicht vom Kontrollturm auf die Kreuzung der Rollwege H und C war nicht beeinträchtigt.

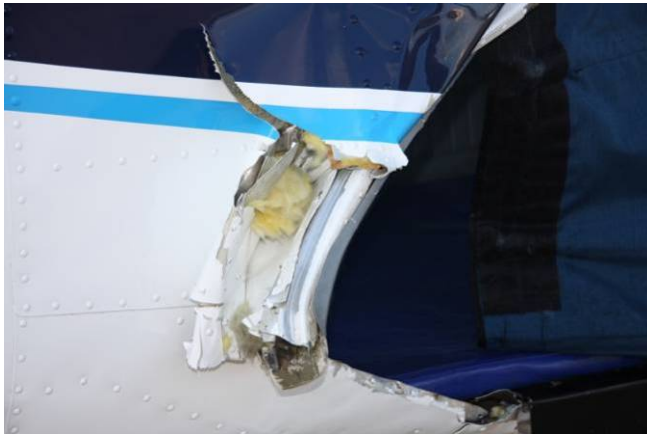
Das Luftfahrzeug war im Bereich des Ausstieges gestaucht.

Beschädigung im Bereich des Ausstieges

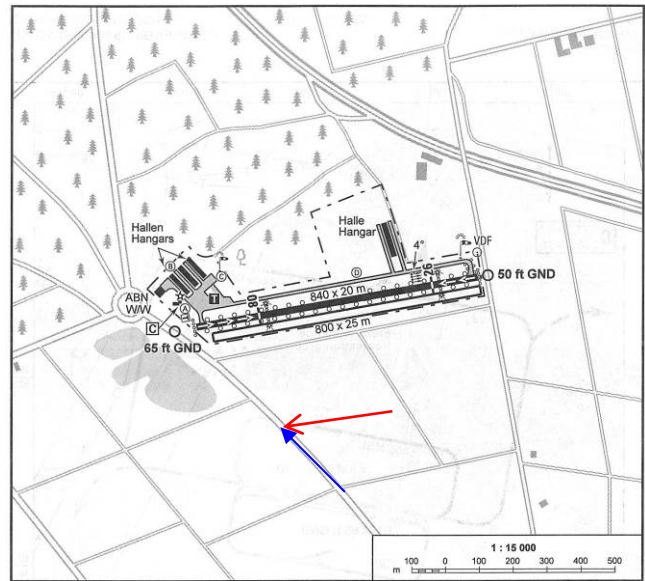
Flugplatzkarte (AIP) mit Kollisionsrichtungen

Der Flugzeugführer konnte das Flugzeug abfangen, geriet dabei aber in Richtung Westen fliegend so dicht an den Boden, dass das Heck des Flugzeuges das 1 m hohe Getreide auf dem Feld niederdrückte. Vor der 12 m westlich dieser Stelle liegenden Straße konnte das Flugzeug nicht an Höhe gewinnen. Es flog unmittelbar über dem Boden in Richtung Straße

und kollidierte beim Überflug der Straße mit der rechten hinteren Seite eines Pkw und kam in einem Feld westlich der Straße zum Stillstand. Der Flugzeugführer wurde dabei leicht verletzt.

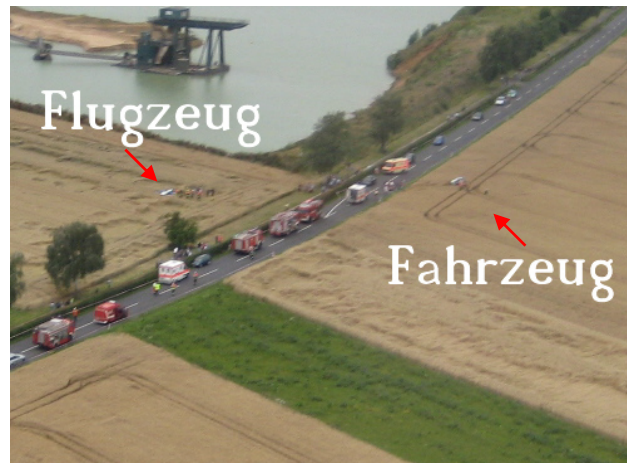
Luftbild aus dem Polizeihubschrauber

Das Flugzeug kam nach der Kollision in einem Getreidefeld zum Stillstand.

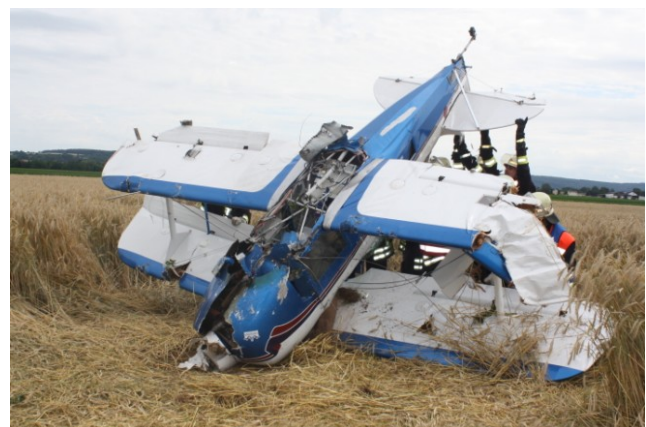
Flugzeugwrack

Es hatte sich um die Querachse gedreht und war nach kurzer Rutschstrecke rückwärts auf dem Kopf in Endlage gekommen. Propeller und Hauptfahrwerk waren abgebrochen und die Bodenplatte sowie das Fahrwerk abgerissen.
