Bulletin

Oktober 2009

Unfälle und Störungen beim Betrieb ziviler Luftfahrzeuge

Bundesstelle für
Flugunfalluntersuchung

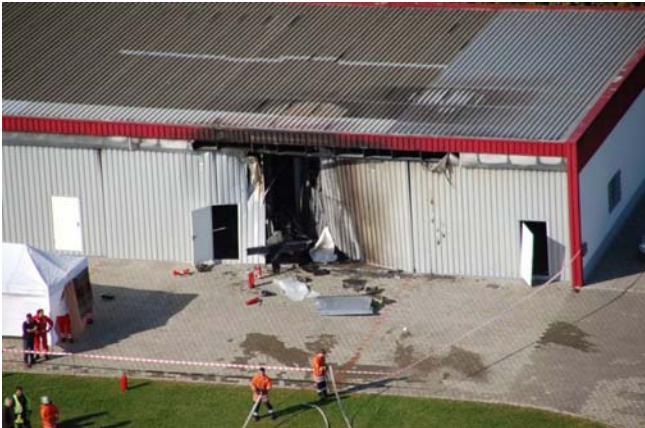
Unfallstelle

Die erste Berührung mit der Flugzeughallenwand fand mit dem Bugrad in 3,40 m Höhe statt. Der linke innere Flügelteil kollidierte mit dem Dachabschluss der Halle, der Rest der Fläche sowie das Leitwerk wurden vom Rumpf abgetrennt und lagen auf dem Hallenvorfeld.

Im Inneren der Halle kollidierte der UL-Rumpf zuerst mit einem Dachstuhlträger und anschließend mit dem Träger einer Hebebühne, deren oberer Teil sowie die Bodenverankerung beschädigt wurden.

Der Rumpf sowie die Trag- und Steuerflächen fanden sich im Bereich der Blechwand. Der Motor mit Brandschott war am Dachträger vom übrigen Rumpf getrennt und lag ca. 3 m an dem dahinterliegenden Hebebühnenträger. Teile des Rumpfes steckten am Dachträger der Hallenwand. Der Motor sowie das Instrumentenbrett einschließlich Tank und Brandschott waren abgerissen. Die Teile lagen

rechts seitwärts des Rumpfes hinter der eingedrückten Hallenwand, der übrige Teil des UL befand sich im unmittelbaren Hallenwandbereich.

Am Getriebegehäuse des Motors befand sich in Flugrichtung ein quer von rechts vorne nach links hinten verlaufender Riss.

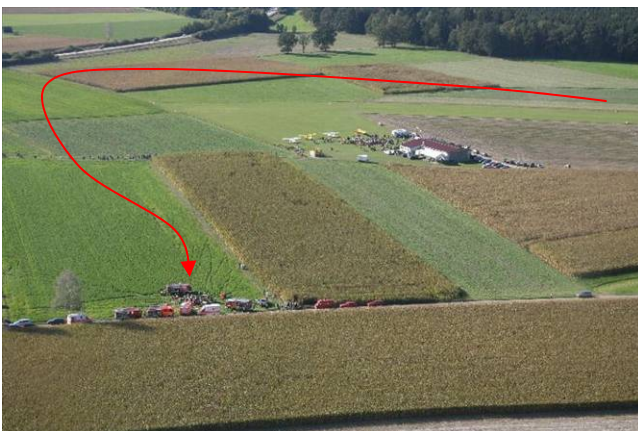
Flugverlauf nach dem Durchstarten

Von Zeugen wurde beobachtet, wie das UL ungefähr in der Mitte der Grasbahn 21 aufsetzte und sofort wieder abhob. Anschließend kurvte es nach links in Richtung Südosten. Nach einem kurzen Geradeausflug kippte das UL über die linke Tragfläche ab und schlug nahezu senkrecht auf den Boden auf.

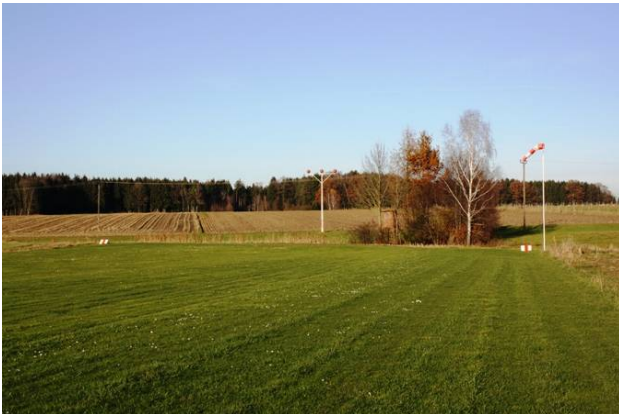
Im Anflugsektor 21 befinden sich im Abstand von ca. 20 m bis zum Beginn der Landebahn eine ca. 15 m hohe, quer verlaufende Hochspannungstrasse und eine ca. 10 m hohe Baumgruppe.

Ein ca. 15 m hoher Mast mit Signalanlage markiert die Hochspannungsleitungen.

Der ca. 5 m hohe Windrichtungsanzeiger steht unmittelbar an der Bahn.

Hindernissituation im Anflugsektor der Landebahn 21 Foto: BFU

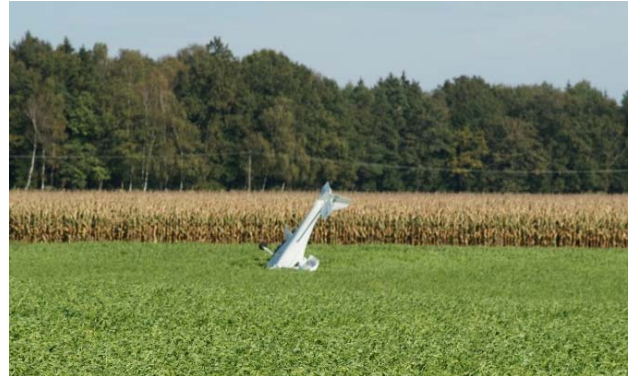
Die Unfallstelle befand sich ca. 330 m querab südöstlich der Start- und Landebahn. Bei dem Gelände handelte es sich um eine landwirtschaftliche Nutzfläche, der Untergrund war trocken und fest.

Der Aufprall auf den Boden erfolgte nahezu senkrecht. Der gesamte vordere Rumpf-/Kabinenbereich wurde zerstört.
