Bulletin

Unfälle und Störungen
beim Betrieb
ziviler Luftfahrzeuge

Dezember 2009

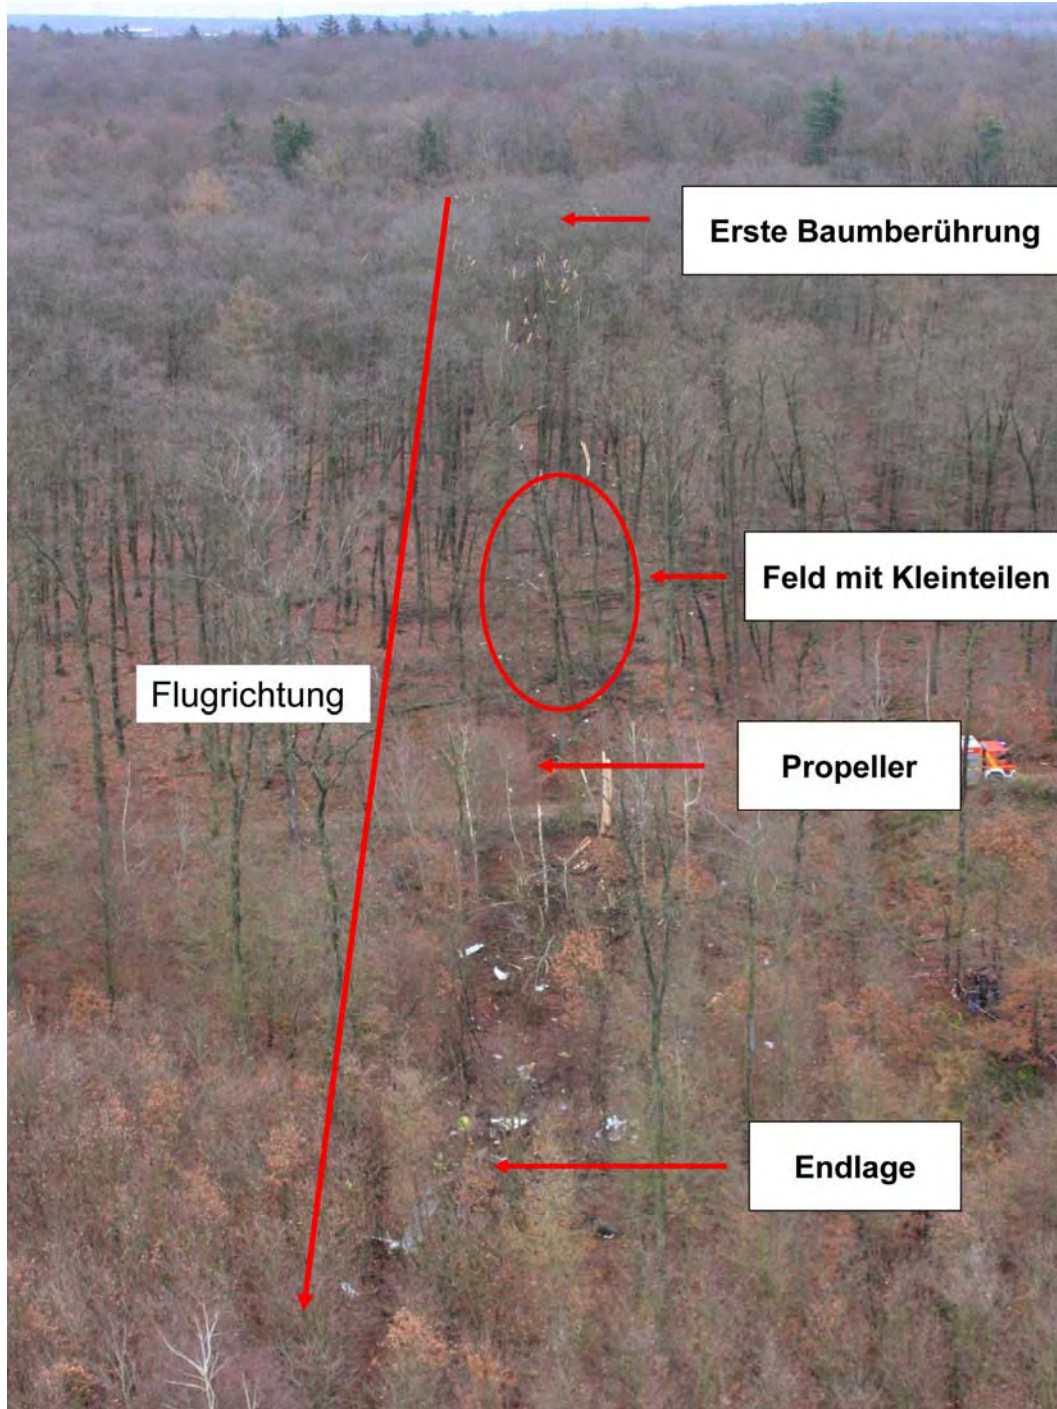
Die Unfallstelle lag in einem Wald ca. 1,8 NM östlich des Landeplatzes im Endanflugteil auf Piste 27. Von den ersten Berührungsspuren mit Bäumen bis zur Endlage des Hauptwracks war eine Schneise von ca. 153 m längs in Richtung 259° sichtbar. Entlang der Schneise wurden mehrere Teile des Flugzeuges gefunden. Darunter befanden sich das Wetterradar, Teile der Zelle, der Triebwerksverkleidung, des Fahrwerks und des Höhenleitwerks. Der rechte Propeller lag ca. 60 m vor dem Hauptwrack. Die Spitzen des Propellers waren zum Teil bis auf eine Länge von ca. 40 cm abgetrennt.

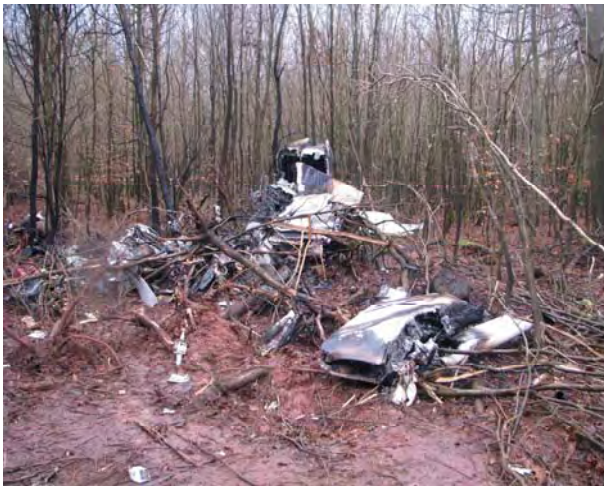
Das Hauptwrack befand sich in Rückenlage, um etwa 5° nach rechts zur Flugrichtung verdreht, das Cockpit zeigte etwa in Richtung 084°. Im Bereich des Hauptwracks fanden sich die Tragflächen, die Fahrwerke und das linke Triebwerk mit Propeller. Am linken Propeller waren die Spitzen ebenfalls abgetrennt, die Blätter waren verbogen. Das rechte Triebwerk lag abgetrennt von der Fläche hinter dem Hauptwrack. Die Flugzeugzelle und teilweise die Flächen wurden durch das entstandene Feuer zerstört.

Hauptwrack

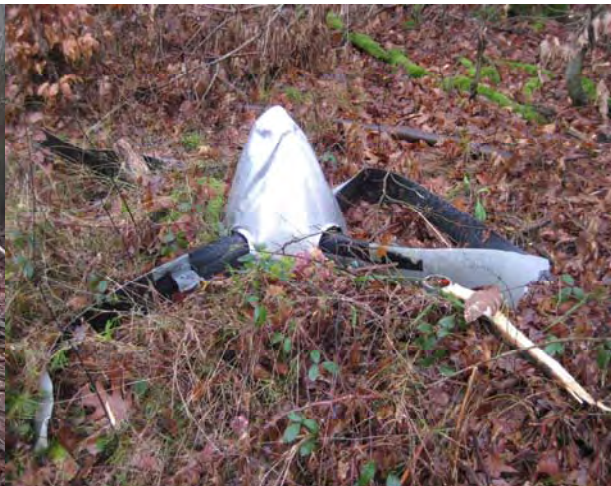
rechter Propeller

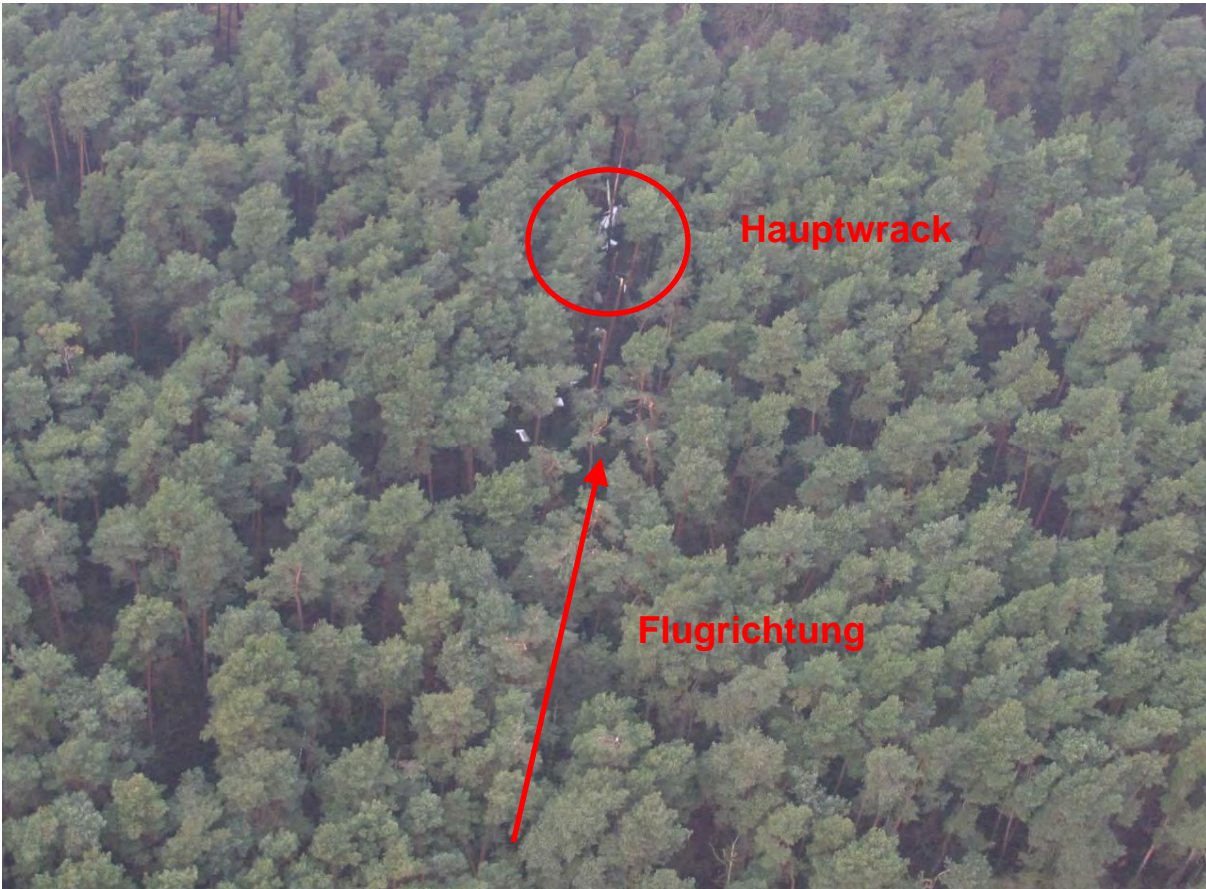
Die Unfallstelle befand sich ca. 1,5 km nördlich von Ruhlsdorf in einem Waldgebiet mit dichtem Mischwaldbestand. Die Kollision mit den Bäumen erfolgte mit westlichem Kurs. Bei der ersten Berührung mit den Bäumen wurden Teile beider Tragfläche abgerissen. Das Triebwerk, der Propeller und der Rumpf wurden in Flugrichtung verstreut auf dem Waldboden gefunden.

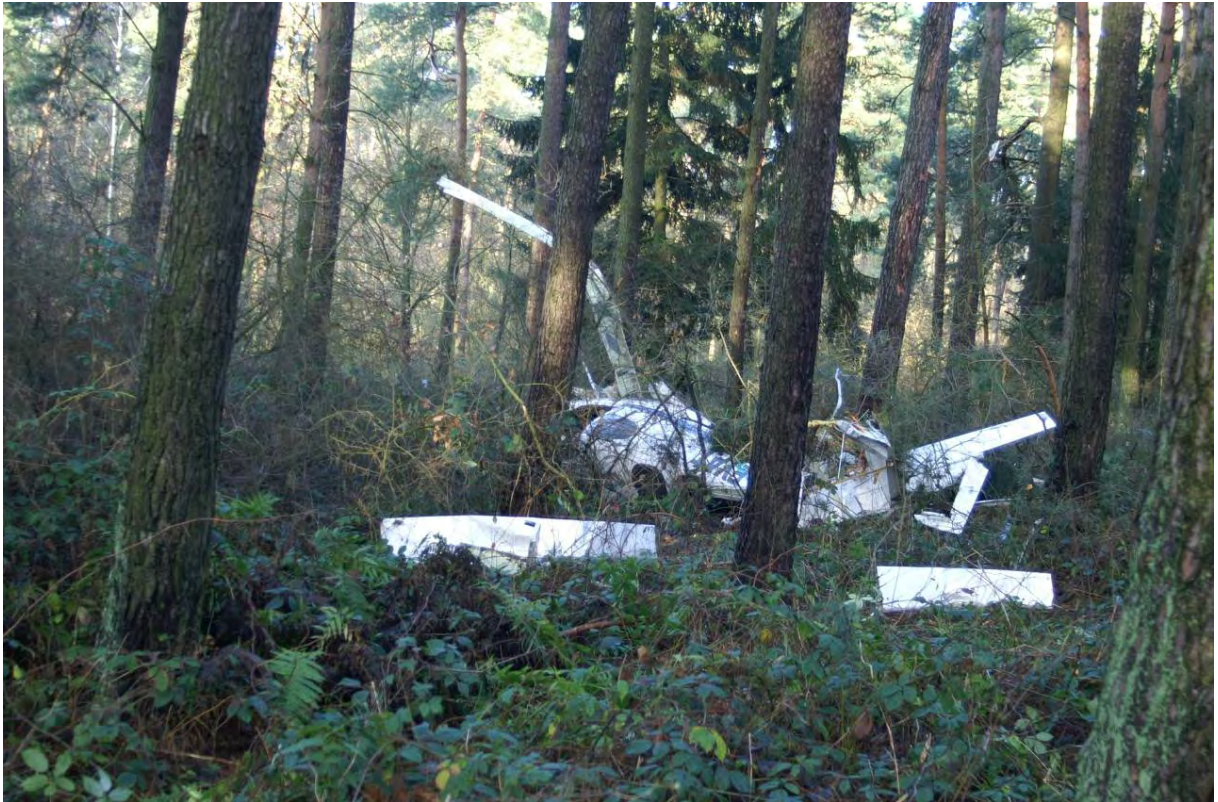
Flugzeugwrack

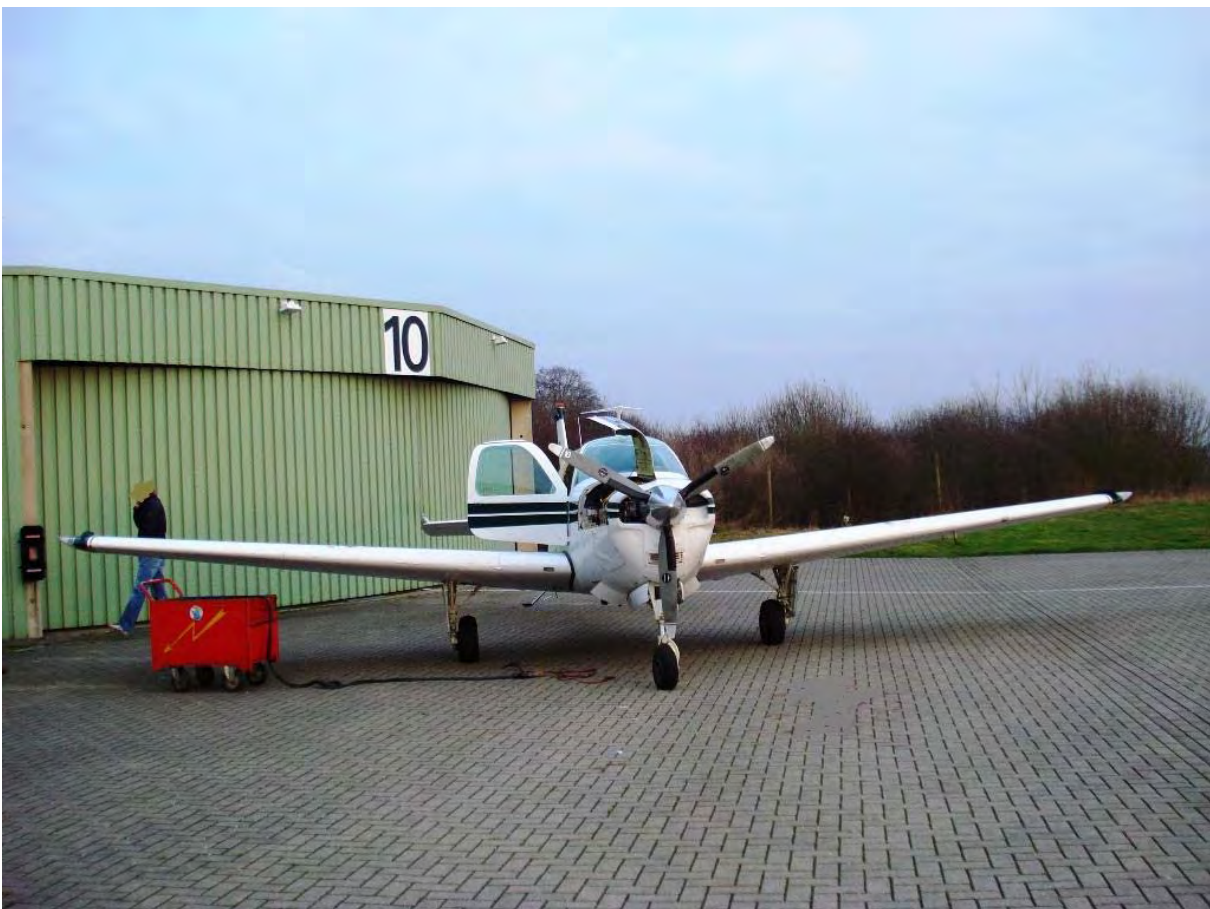
Unfallstelle

Die Abstellfläche vor der Halle war fest (Betonpflastersteine), eben und trocken.

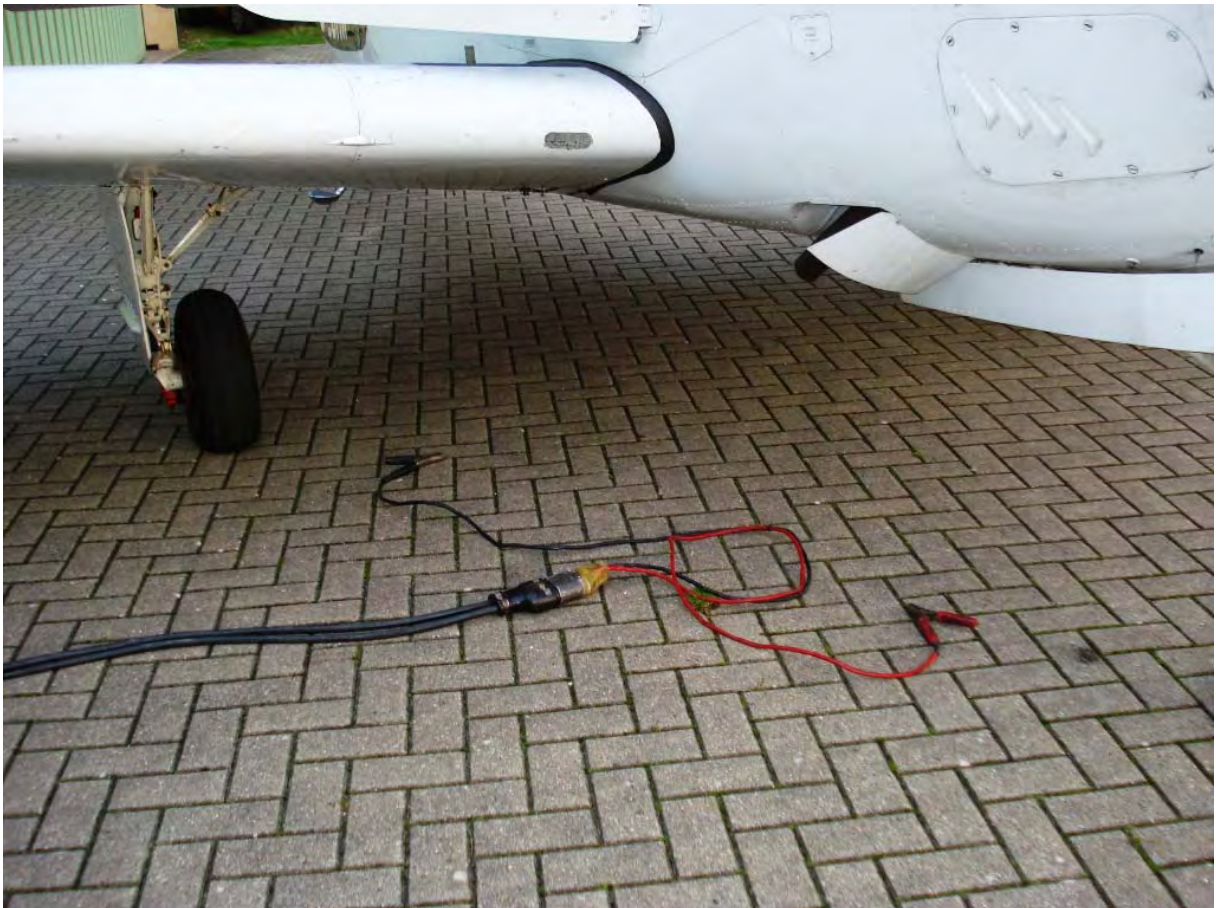
Für den zweiten Versuch wurde das Kabel der externen Batterie mit einem Starterkabel verlängert und direkt an die Bordbatterie angeschlossen. Dafür musste die rechte obere Motorverkleidung geöffnet werden.

Starterkabel mit Verlängerung für den direkten Anschluss an die bordeigene Batterie

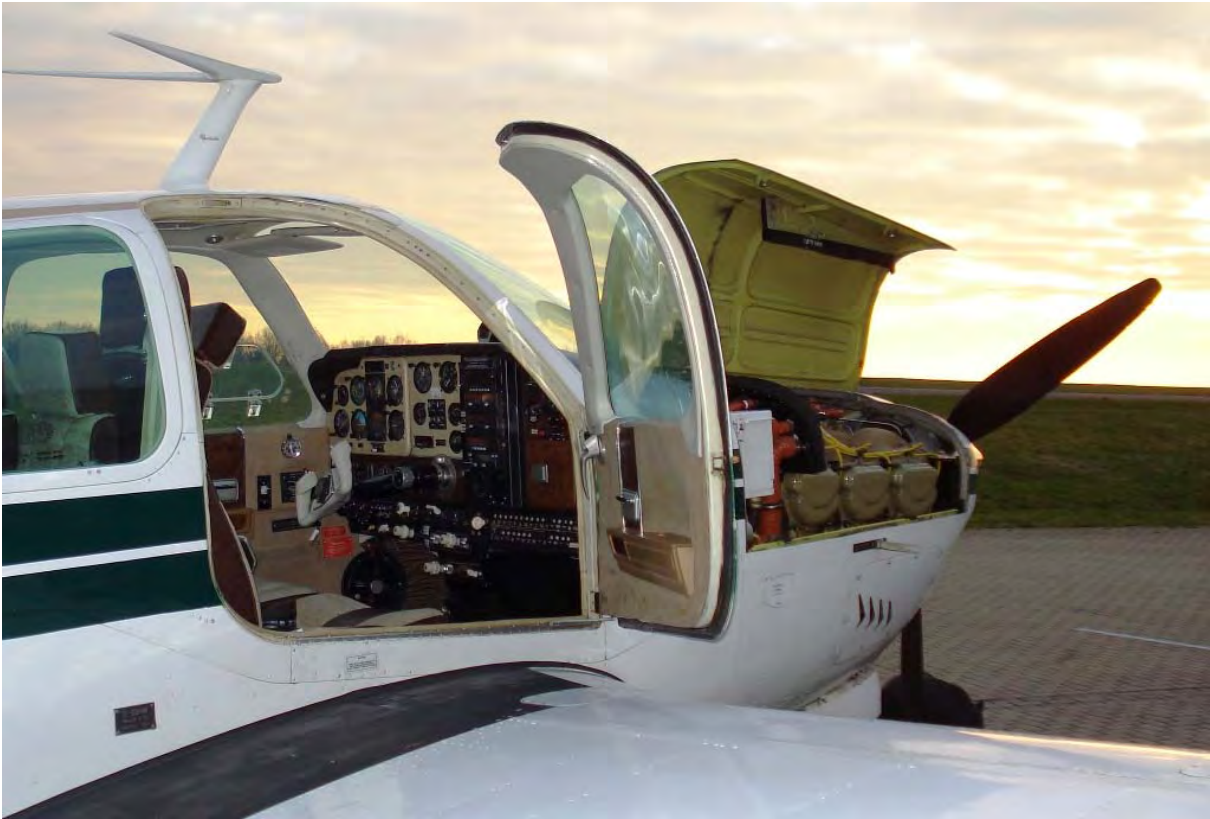
Der zweite Anlassversuch fand bei geöffneter Motorverkleidung statt.

Situation am Flugzeug während des zweiten Anlassversuches
