Bulletin

Unfälle und Störungen
beim Betrieb
ziviler Luftfahrzeuge

März 2010

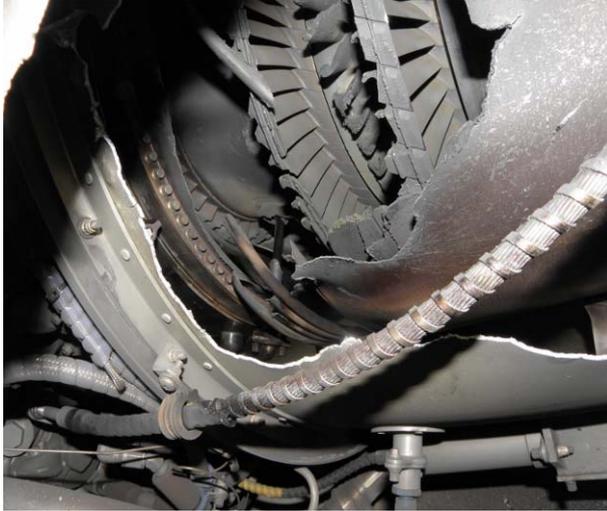
Nach der Landung wurde festgestellt, dass die äußere Seite der Verkleidung des linken Triebwerkes im hinteren Bereich zerstört war. Das Triebwerk war ebenfalls in diesem Bereich beschädigt. In der Triebwerksverkleidung fanden sich gleichmäßig verteilte Durchschlagsspuren.

An der Triebwerkverkleidung und am Triebwerkträger (Pylon) wurden Spuren eines Brandes festgestellt.

Zerstörte Cowling

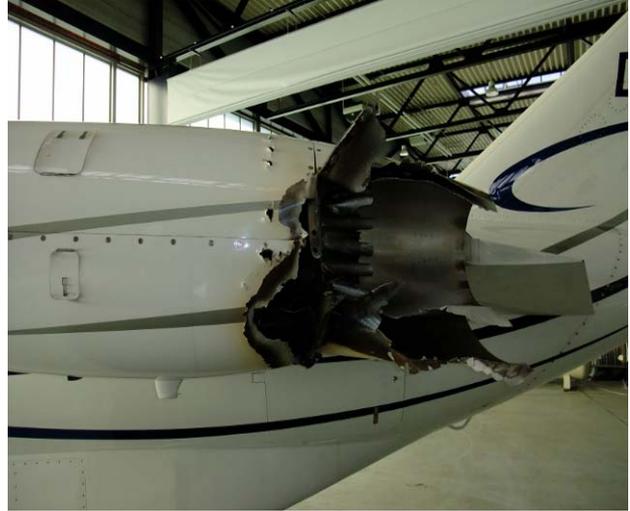
Die Untersuchung des Triebwerkes beim Hersteller ergab einen Bruch einer Kraftstoffleitung im Bereich der Brennkammer. Dadurch wurde ein unkontrollierter Zustrom von Kraftstoff in den Brennraum ermöglicht. Weiterhin fanden sich Risse in dem ringförmigen Diffusor-Leitblech, welches die Luft vom Verdichter in die Brennkammer leitet. Die Risse verliefen axial und umlaufend um das Leitblech. Die Kraftstoffleitung führt durch das Diffusor-Leitblech zur Einspritzeinrichtung.

Außerdem fanden sich Schäden an der Hoch- und Niederdruckturbine sowie am Abgasrohr.

Beschädigtes Triebwerksgehäuse
und Turbine

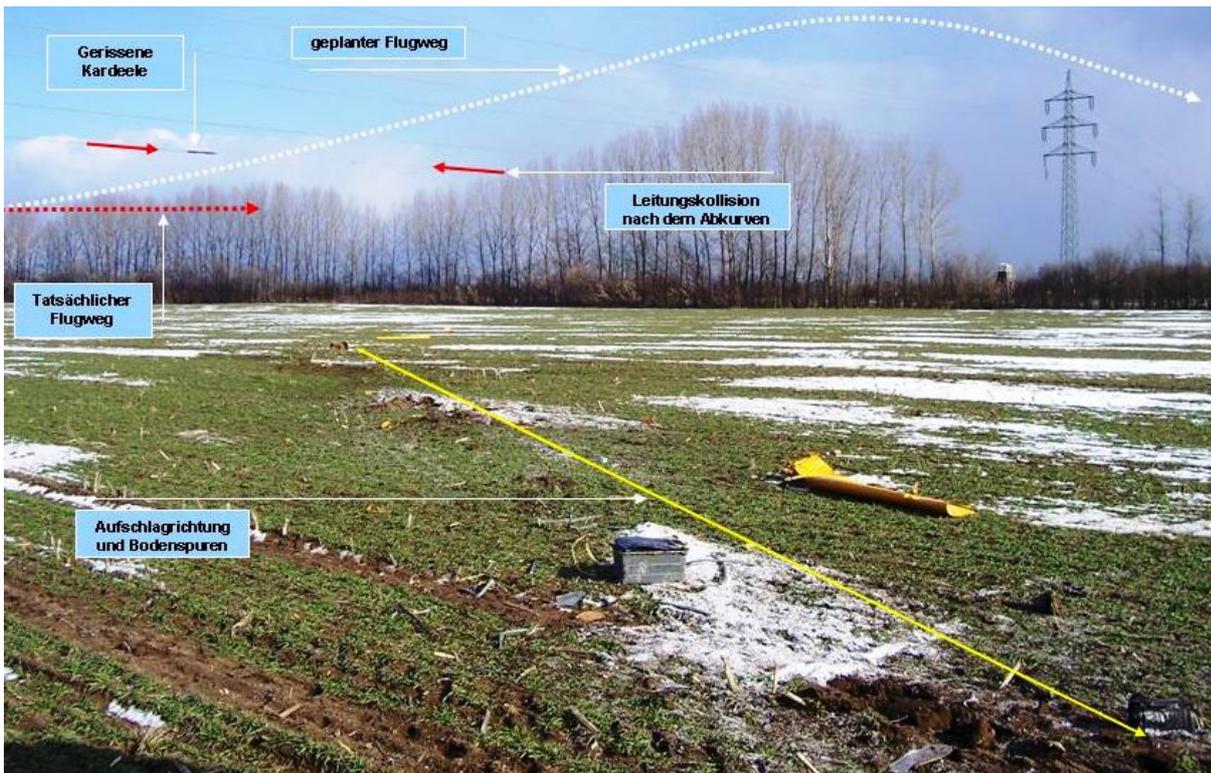
Die Kollision mit den Kabeln erfolgte zuerst mit der linken Tragfläche. Dabei rissen einige Kardeele der Kabel und an der Tragfläche wurde der Vorflügel abgerissen. Das Flugzeug schlug nach ca. 75 m mit dem Propeller und dem Triebwerk zuerst auf den Boden auf und kam nach einer Strecke von ca. 100 m zum Stillstand.

Unfallstelle

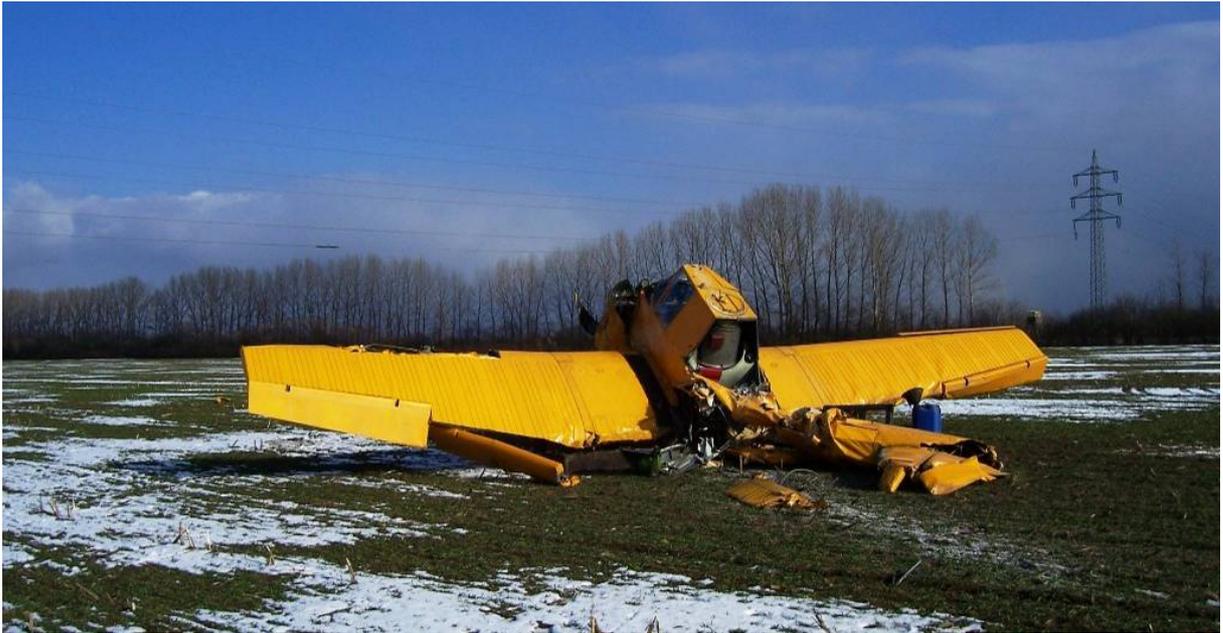
Das Flugzeug stürzte zu Boden und wurde zerstört.

Flugzeugwrack

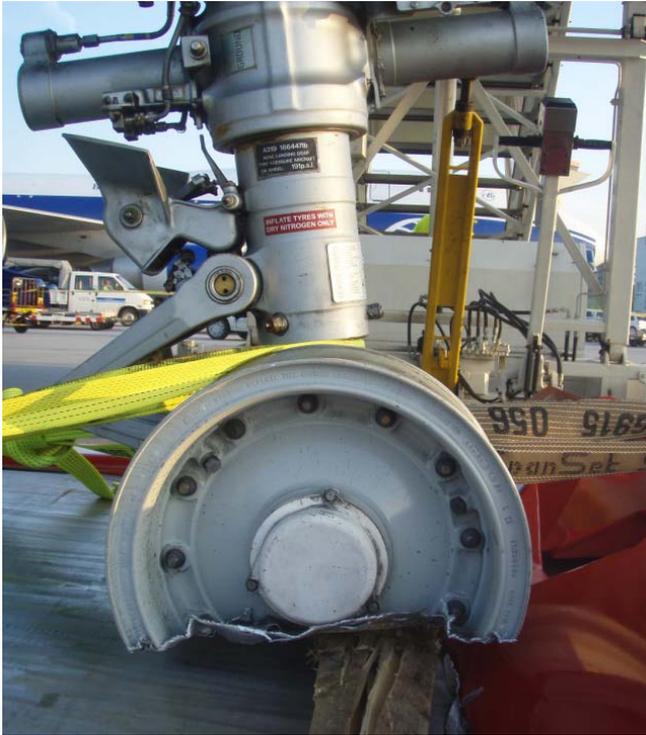
Die Besatzung entschloss sich den Anflug auf die Landebahn 07R fortzusetzen. Nach ihrer Aussage verlief die Landung problemlos. Das Flugzeug konnte auf der Landebahn gehalten werden. Erst nach Stillstand des Flugzeuges bemerkte der Kapitän, dass es nicht mehr lenkbar war. Das Bugfahrwerk war beschädigt worden.

Abgeschliffene Bugradfelge

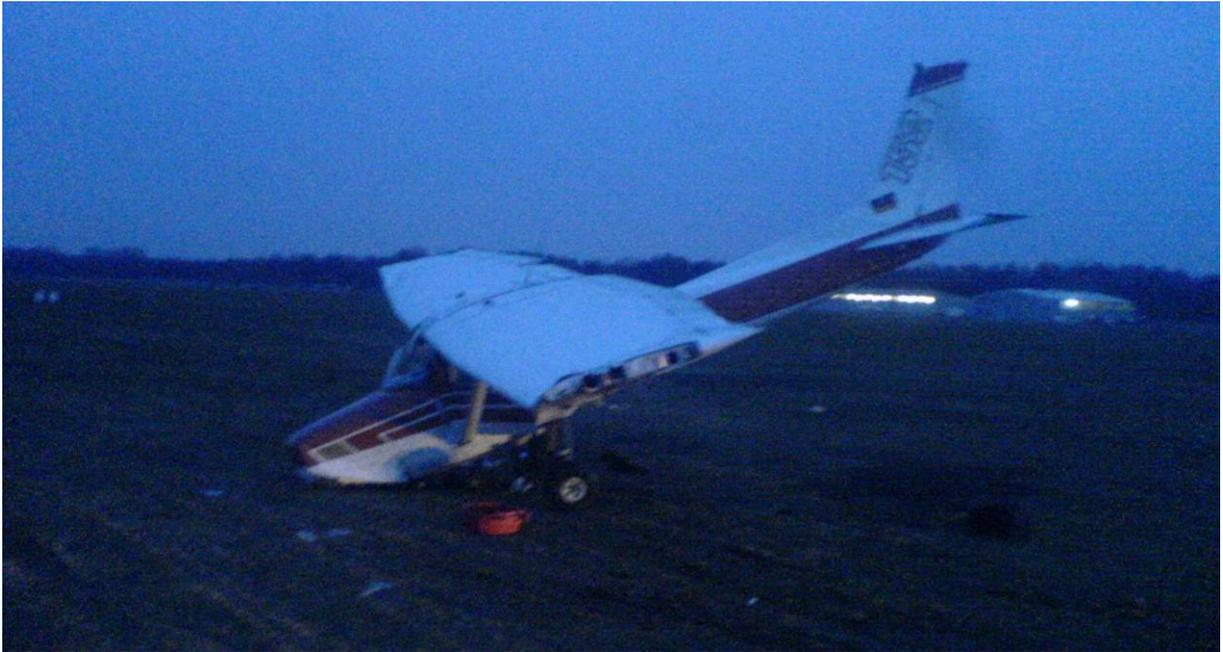
An beiden Tragflächen war die Außenfläche deformiert und die Randbogenkappe abgerissen. Das Bugfahrwerk war abgebrochen und der Rumpf im Bereich der Kabine mehrfach gestaucht.

Unfallort unmittelbar nach dem Unfall

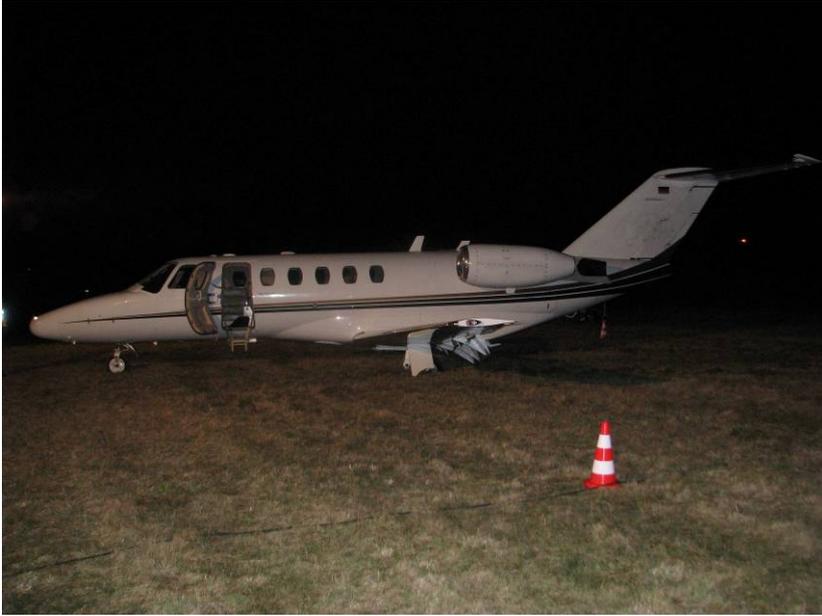
Das Flugzeug überrollte das Pistenende auf der linken Seite auf der Pistenschulter mit einem Kompasskurs (HDG) von ca. 201° und kam etwa 53 m hinter dem Pistenende in einer Wiese zum Stehen. Der Rumpf zeigte nach dem Stillstand in Richtung ca. 150°. Die Räder waren etwa 10 cm in den Boden eingesunken. Sonstige Berührungen des Flugzeuges mit dem Boden gab es nicht.

Lage des Luftfahrzeuges nach Stillstand

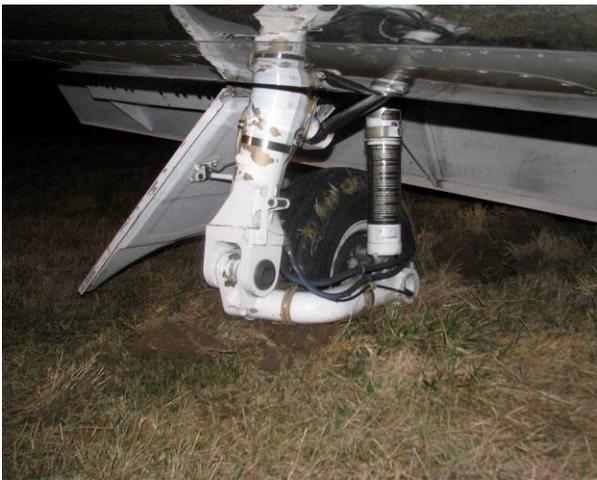
Rechtes Hauptfahrwerk

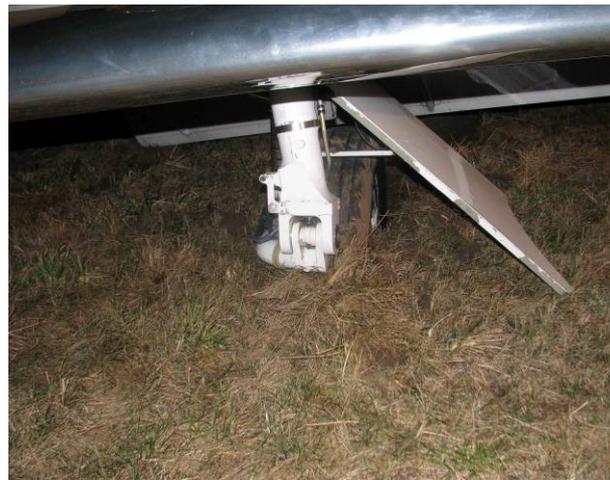
Linkes Hauptfahrwerk
