Bulletin

Unfälle und Störungen beim Betrieb ziviler Luftfahrzeuge

Juli 2010

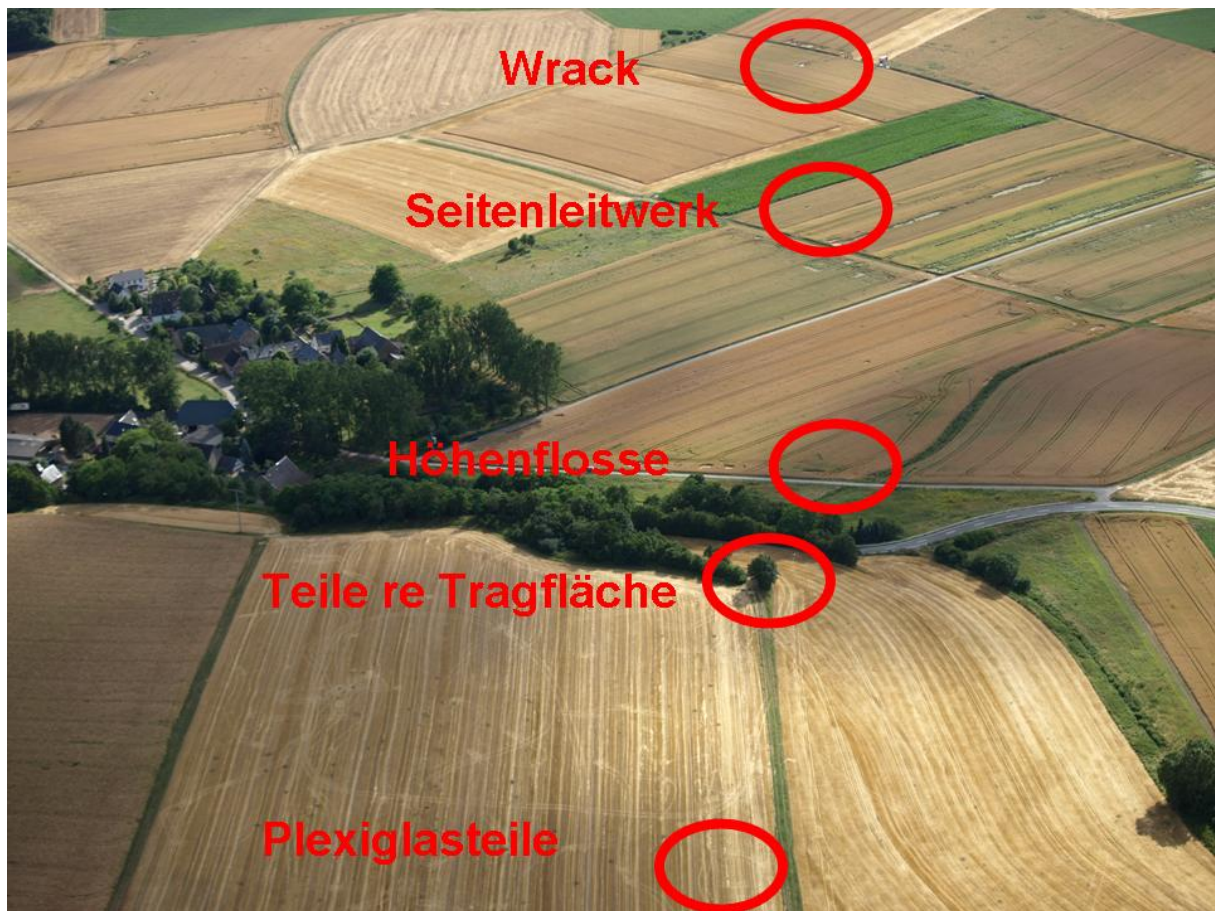
Unfallstelle

Das Hauptwrack lag in Rückenlage in einem Getreidefeld. Die Rumpfröhre war auf Höhe des Kennzeichens gebrochen. Der Pilot saß angeschnallt im zertrümmerten Cockpit. Die Griffe des Haubennotabwurfes befanden sich in geschlossener Stellung. Das ELT war ausgeschaltet. Die Tragflächen waren mit dem Rumpf verbunden. Der linke Tragflügel war in der Mitte abgeknickt. Die Schalen des rechten Tragflügels waren vom Rumpf im inneren Drittel des Flügels aufgebrochen und fehlten. Im Bereich des Querruders befanden sich an der Unterseite Beschädigungen in der Größe der fehlenden Höhenruderröhre.

Die abgebrochene Rumpfröhre mit Seitenleitwerk lag 150 m nordwestlich des Wracks in Richtung 210°. Auf einer Strecke von 400 bis 550 m davon entfernt lagen Reste der Höhenröhre und GFK-Teile der rechten Tragfläche. 800 m vom Wrack entfernt wurden Teile der Haubenverglasung gefunden.
