Bulletin

Unfälle und Störungen
beim Betrieb
ziviler Luftfahrzeuge

August 2010

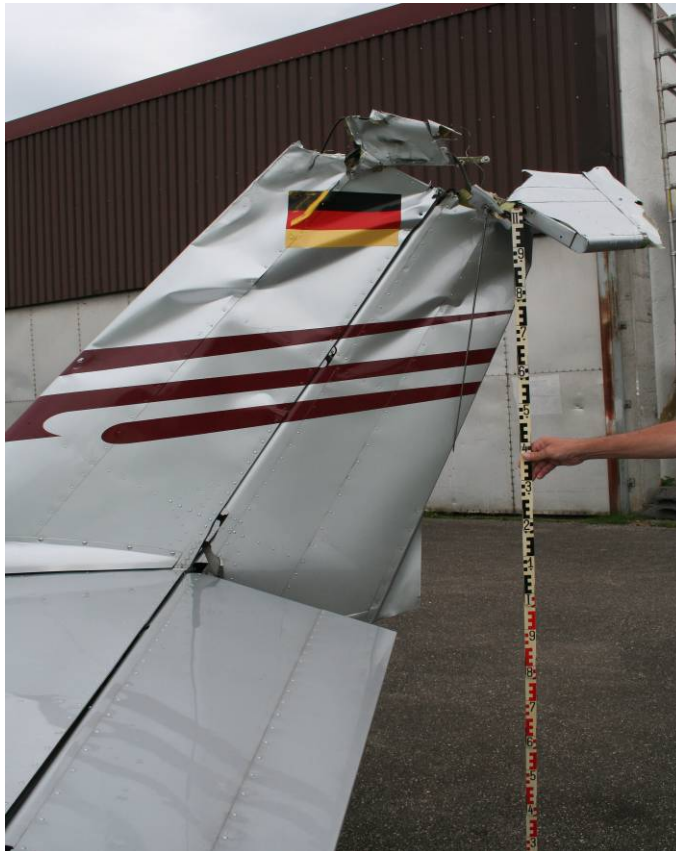
Beschädigung Seitenleitwerk

Die Kollision beider Luftfahrzeuge erfolgte nach dem Überfliegen der Schwelle 33 in weniger als 50 m Flughöhe. Die Cessna F152 wurde am Seitenleitwerk schwer beschädigt. Weitere Beschädigungen befanden sich auf der Tragflächenoberseite und der Verglasung des Cockpits.

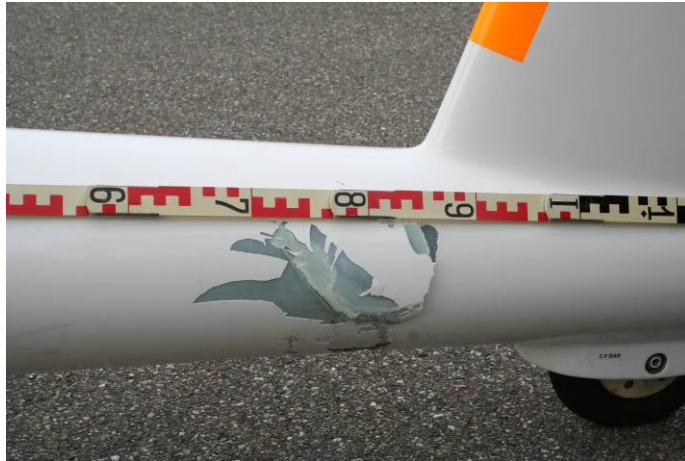
Beschädigung Rumpfröhre DG 300

Das Segelflugzeug wurde an der Rumpfröhre vor dem Seitenleitwerk schwer beschädigt. Weitere Beschädigungen befanden sich an der Rumpfunterseite und im Fahrwerksbereich.
