Bulletin

Unfälle und Störungen
beim Betrieb
ziviler Luftfahrzeuge

November 2010

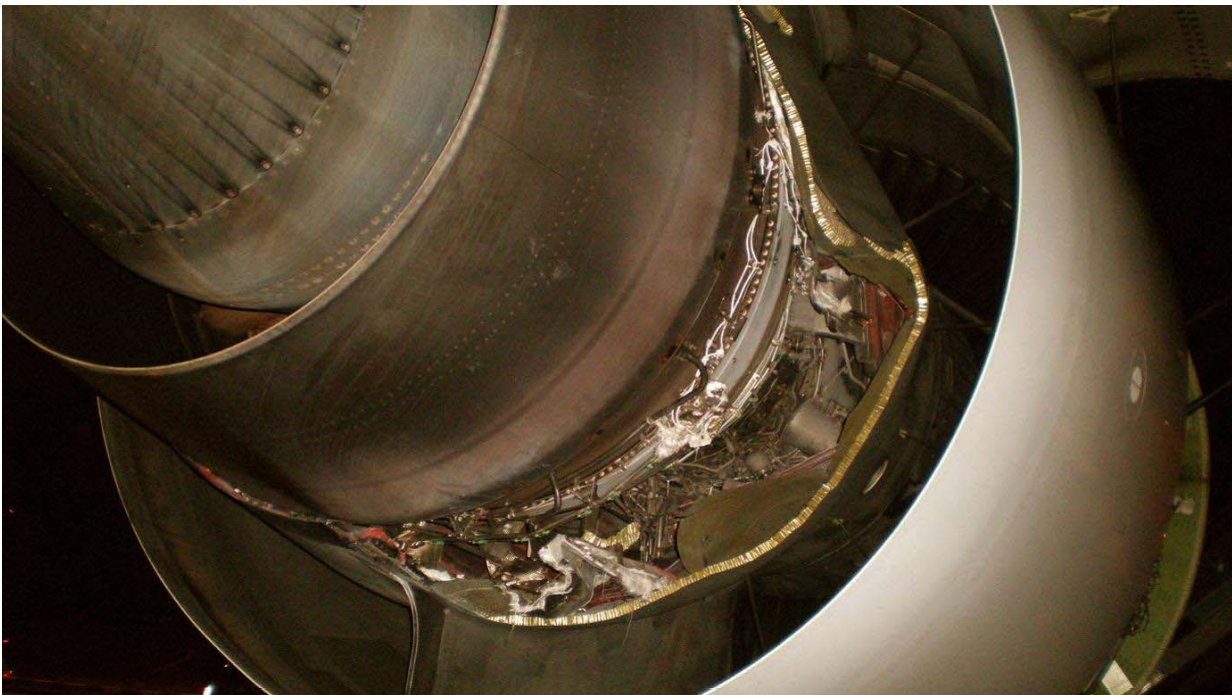
Nach der Landung in Istanbul wurde festgestellt, dass Teile der rechten inneren Verkleidung des Thrust Reversers am linken Triebwerk fehlten. Weitere Schäden am Luftfahrzeug wurden nicht festgestellt. Der Thrust Reverser wurde gewechselt und nach Dubai zur weiteren Demontage gebracht.

Beschädigter Thrust Reverser

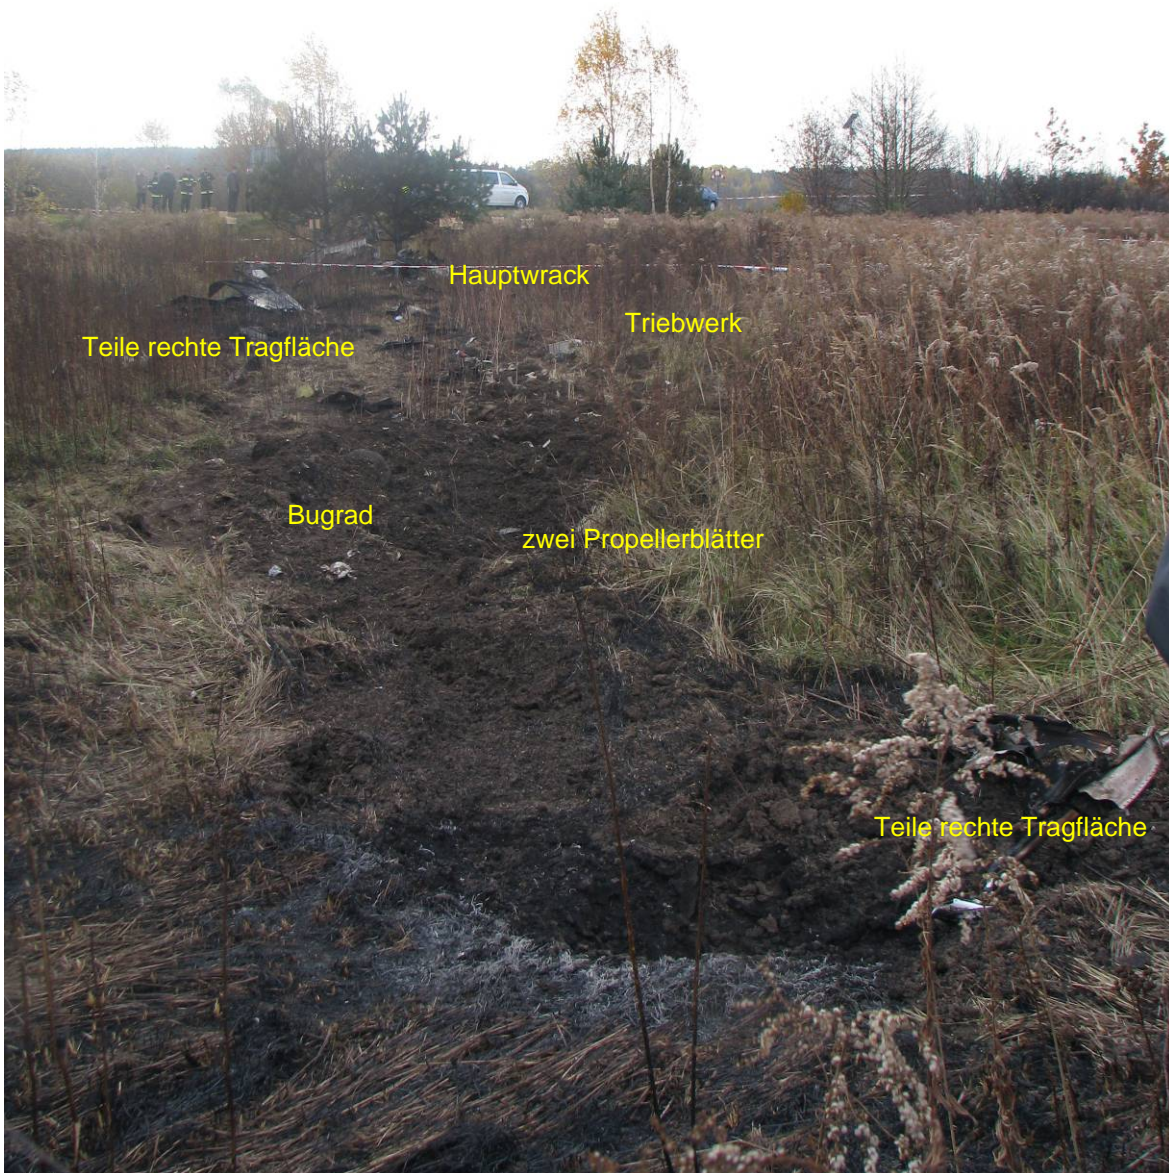
Die erste Bodenberührung erfolgte mit dem Außenbereich der rechten Tragfläche. Ab da lagen auf einer Strecke von ca. 60 m in Richtung ca. 190° Trümmerteile des Flugzeugs.

Erste Bodenberührung in Blickrichtung Hauptwrack

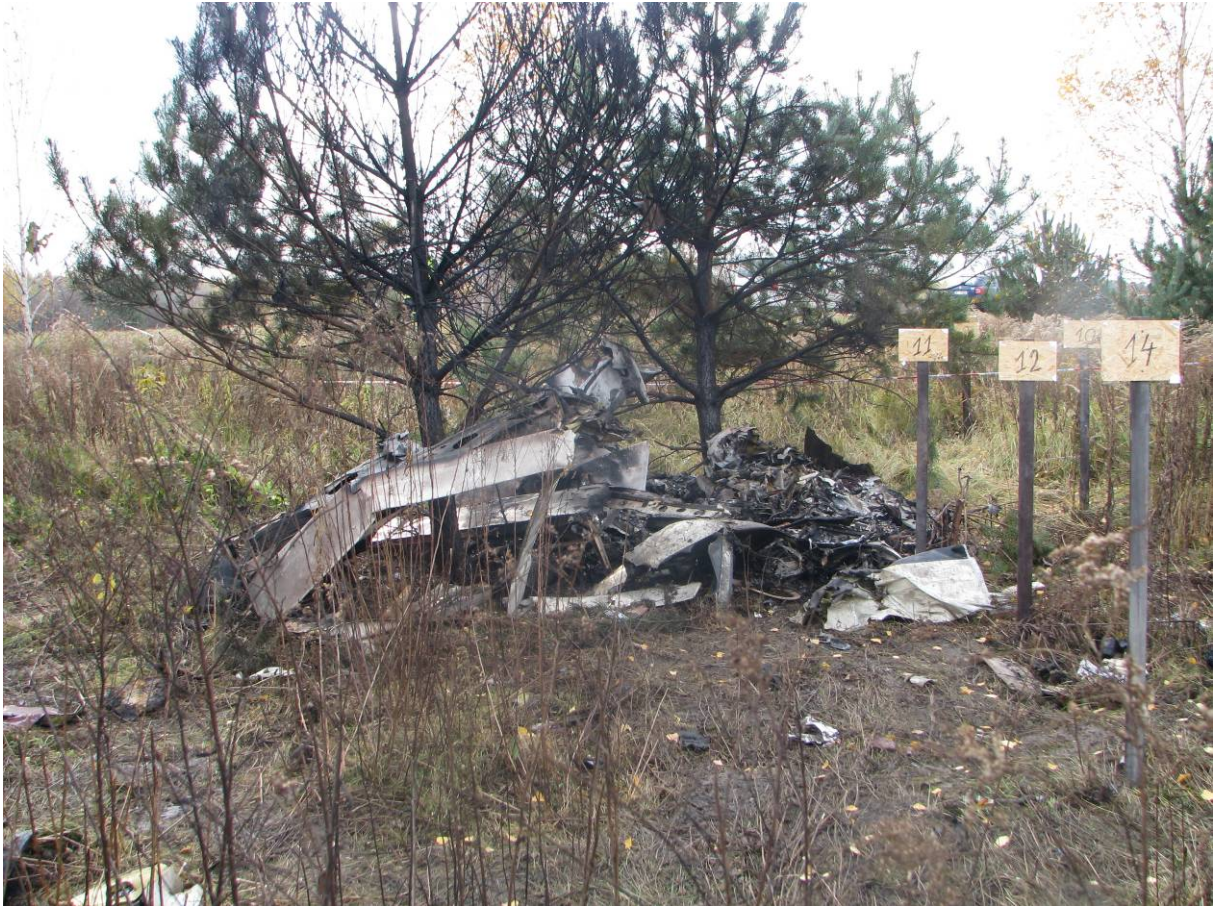
Ca. 6 m hinter der ersten Bodenberührung lag das Bugrad und zwei der drei Propellerblätter steckten im Boden. Das dritte Propellerblatt lag ca. 40 m entfernt südöstlich. Das Triebwerk wurde ca. 30 m hinter der ersten Bodenberührung und 5 m westlich gefunden. Das ausgebrannte Hauptwrack war nach ca. 52 m, gestoppt durch zwei Bäume, entgegen der Aufschlagrichtung zum Stillstand gekommen.

Hauptwrack

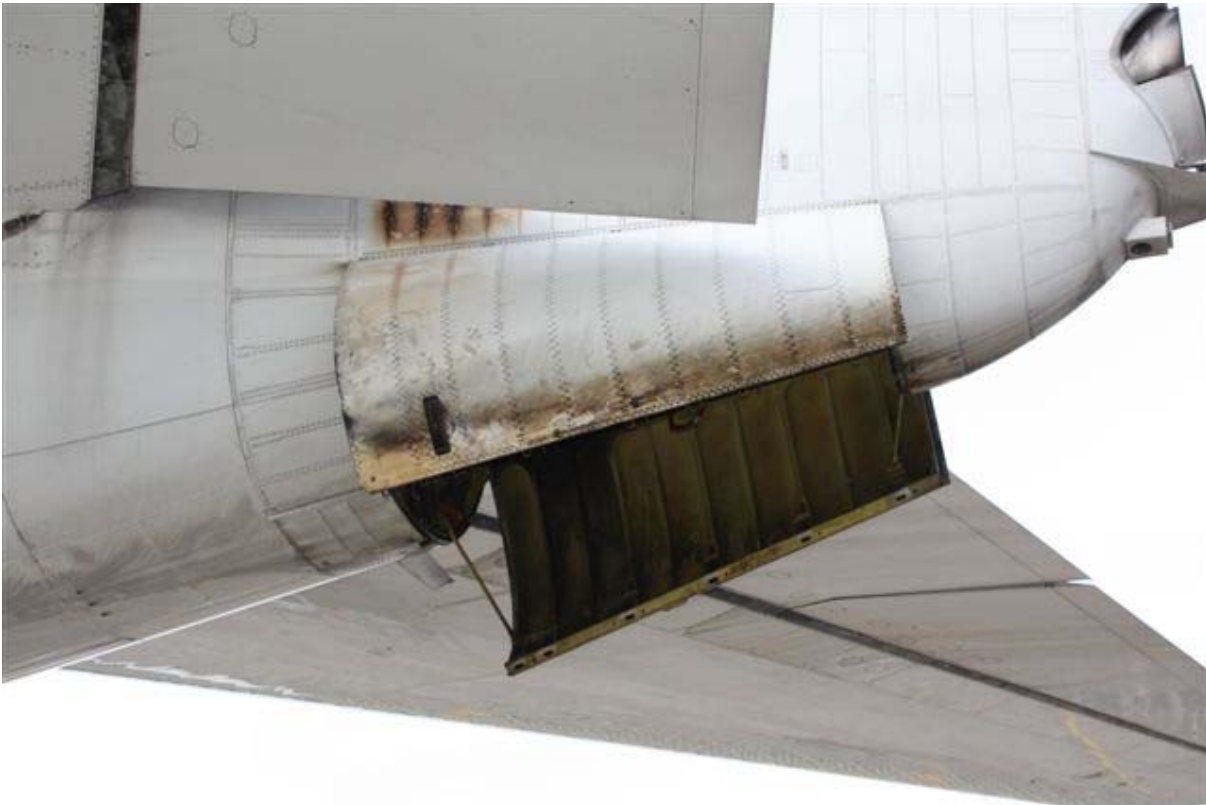
Gesamtansicht des APU Compartments

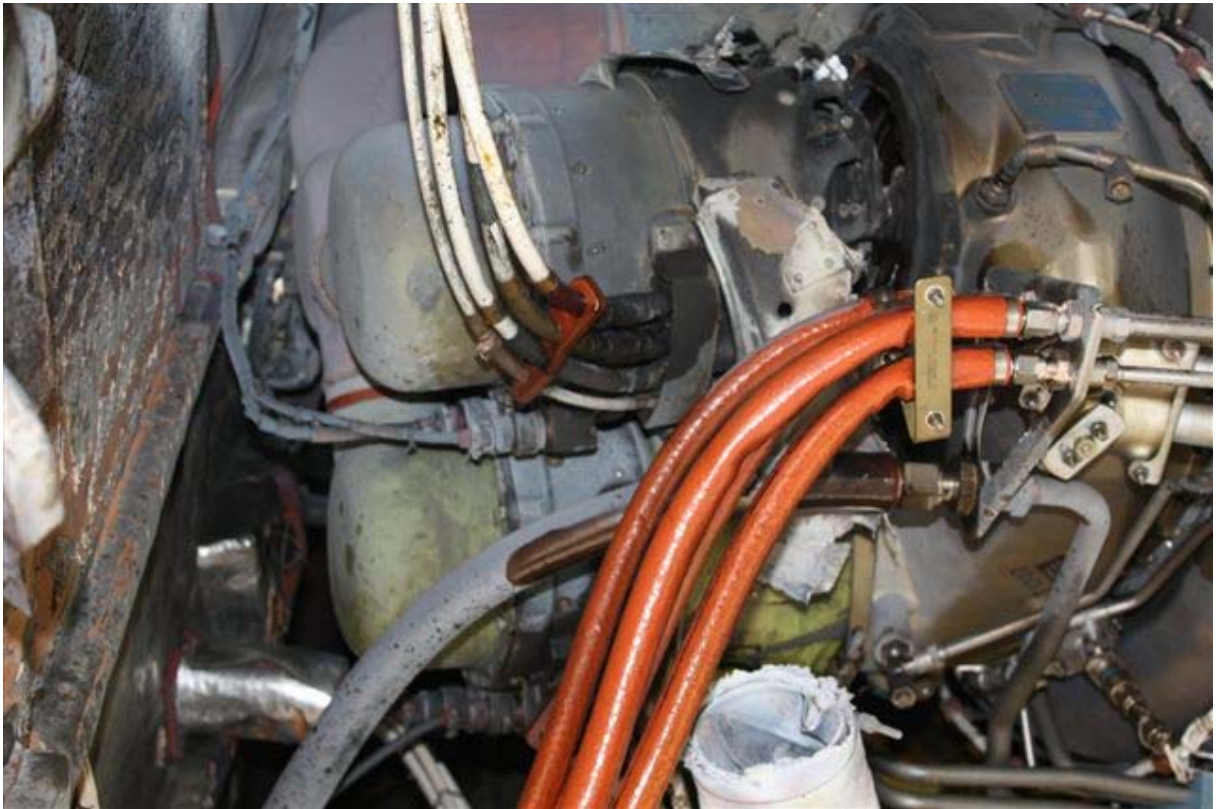
Der APU-Generator Nummer 1 wies Brandspuren auf. Außerdem war er am vorderen Befestigungsflansch beschädigt. Es kam zu sichtbaren Brandschäden im Bereich der APU-Compartment-Struktur sowie an der Innen- und Außenseite der Rumpfbeplankung. Der Generator Nummer 1 wurde für weitere Untersuchungen demontiert.

Beschädigter Generator
