# Bulletin

Unfälle und Störungen  
beim Betrieb  
ziviler Luftfahrzeuge

Dezember 2010

Art des Ereignisses:	Unfall
Datum:	28. Dezember 2010
Ort:	nahe Jena-Isserstedt
Luftfahrzeug:	Hubschrauber
Hersteller / Muster:	MD Helicopters Inc. / MD 600N
Personenschaden:	zwei Personen schwer verletzt, eine Person leicht verletzt
Sachschaden:	Luftfahrzeug zerstört
Drittschaden:	keiner
Informationsquelle:	Untersuchung durch BFU
Aktenzeichen:	BFU 3X154-10

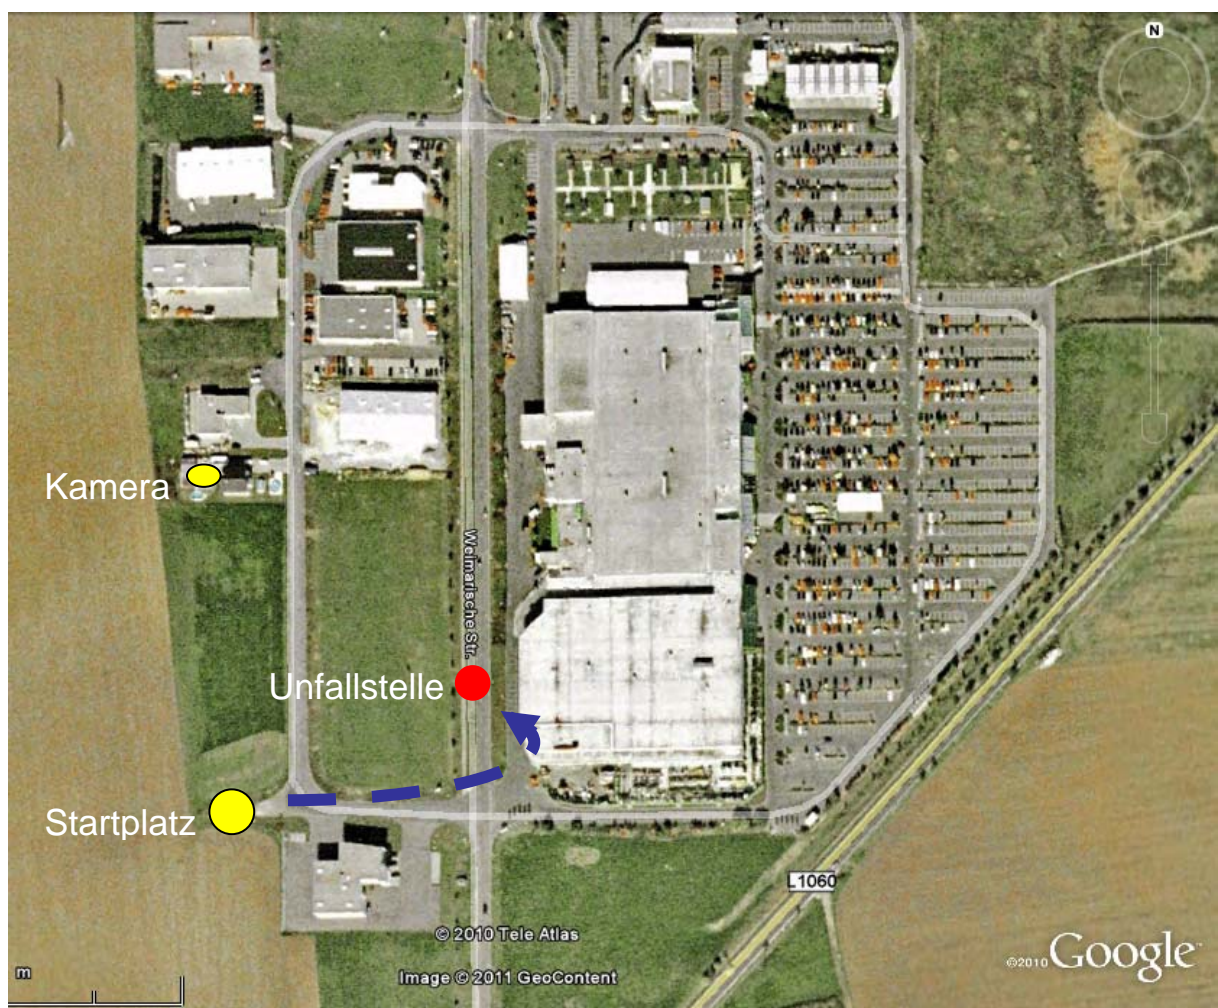
Anlage 1: Übersicht Unfallbereich

Nach Angaben der Besatzung wurde eine Autorotationslandung auf die vor dem Hubschrauber liegende quer verlaufende Straße versucht. (siehe Anlage 1)

Die Unfallstelle befand sich ca. 800 m südwestlich der Ortschaft Jena-Isserstedt auf einer in Nord-Süd-Richtung verlaufenden Straße westlich des Baumarktes. (siehe Anlagen 1 und 3)

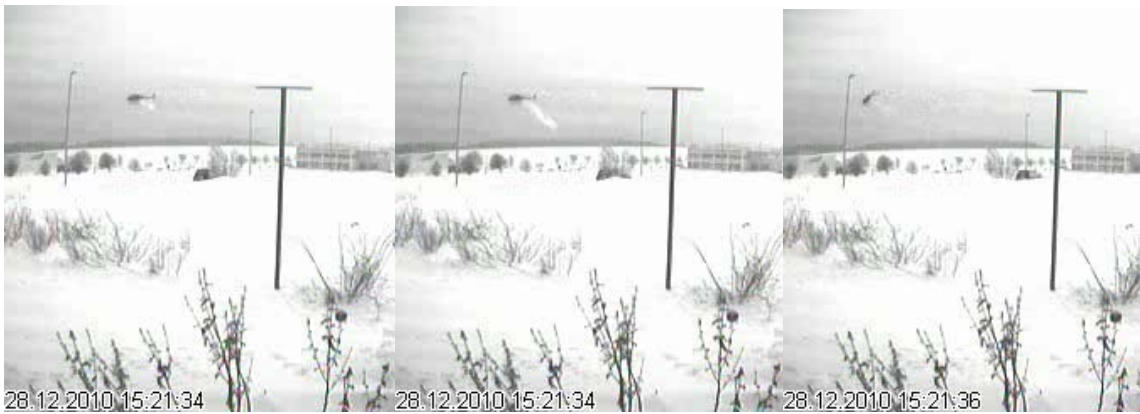
Anlage 2: Aufzeichnung der Videoüberwachungskamera

Der Start des Hubschraubers wurde teilweise von einer Videoüberwachungskamera aufgezeichnet. Die Aufzeichnung ließ Rückschlüsse über Flugverlauf, Fluggeschwindigkeit und Höhe bei Eintritt des Triebwerkausfalls zu. (siehe Anlage 2)

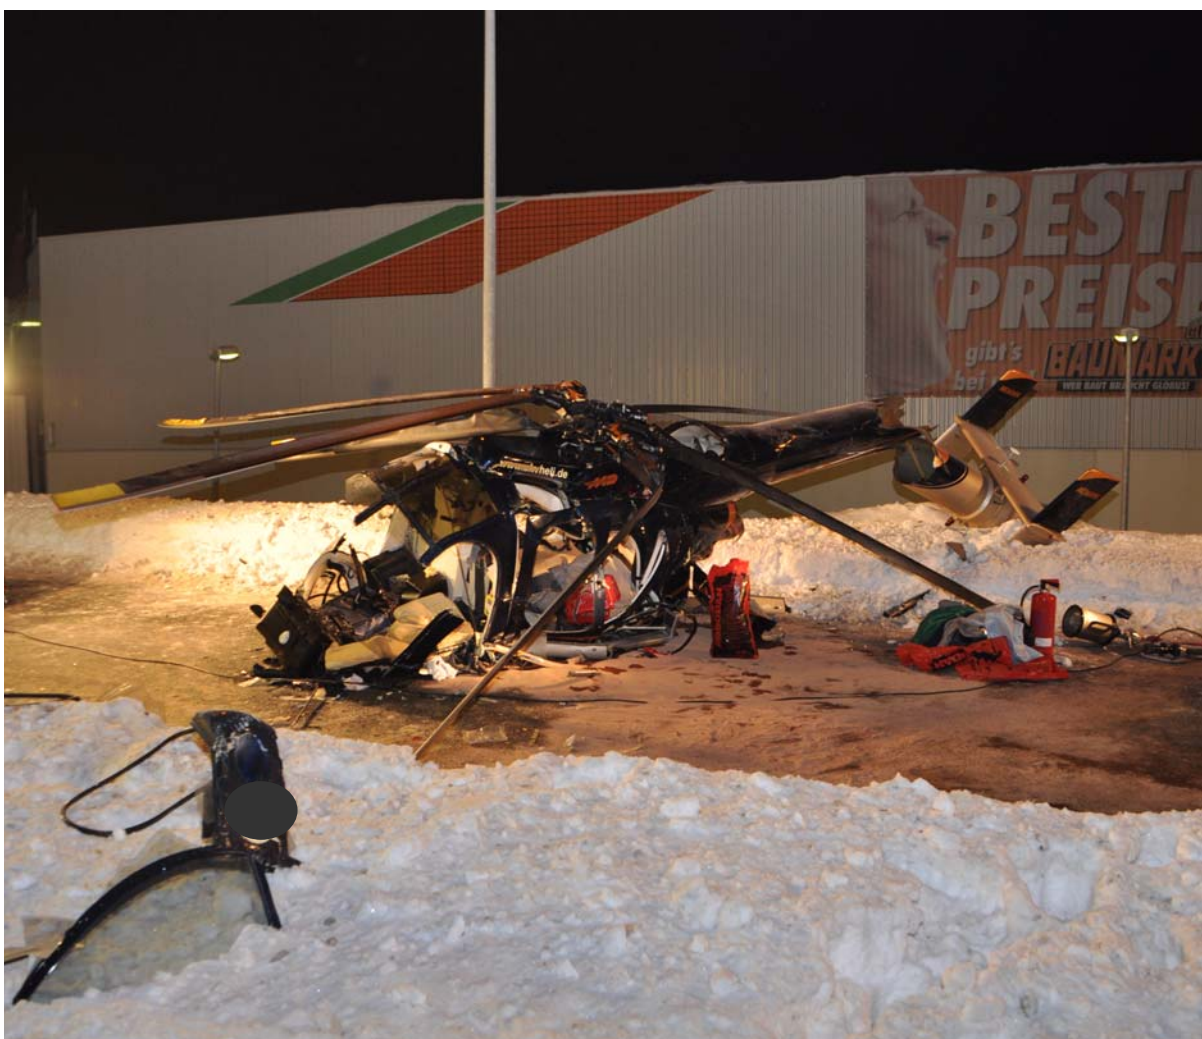
Anlage 3: Unfallstelle und Hubschrauberwrack

Der Hubschrauber lag auf dem Rumpfboden, die linke Kufe war abgebrochen und die rechte nach außen aus der Rumpfstruktur gebogen. Im Cockpitbereich war die Frontverglasung zerstört und der Instrumentenpilz lag vor dem Cockpit. Der Heckausleger war ca. 1 m vor dem Leitwerk abgetrennt und nur noch über die Push-Pull-Kabel-Anlenkung des NOTAR mit dem Rumpf verbunden. Alle sechs Hauptrotorblätter zeigten Beschädigungen und waren zum Teil in Aufschlagsrichtung nach vorne unten verbogen. Das Hauptgetriebe war in die Rumpfstruktur hineingedrückt.

Es zeigte sich, dass die Steuerung um die Längs- und Hochachse kraftschlüssig und um die Querachse im Bereich der Cockpitsitze getrennt war. Die Verstellung des Anstellwinkels (Pitch) der Hauptrotorblätter mit der Pitch-Betätigung war möglich. Die Drehgasgriffe waren in voll geöffneter Position verklemmt. Die Hauptantriebswelle vom Triebwerk zum Hauptgetriebe und die Antriebswelle des NOTAR-Fan waren jeweils im Bereich der Kupplung auf der Seite zum Hauptgetriebe hin getrennt. Das Triebwerk und der NOTAR-Fan ließen sich geräuschlos leicht von Hand drehen. Der Freilauf öffnete und schloss sinngemäß. Der Ölstand im Hauptgetriebe befand sich im Sollbereich. Das Getriebe ließ sich von Hand drehen und zeigte keine Auffälligkeiten. Der Tanksumpf im Haupttank wies keine Verunreinigungen auf. Alle Kraftstoffleitungen waren angeschlossen und die visuellen Anzeigen (pop-outs) für verstopfte Filter bzw. geöffnete Bypass-Leitungen waren nicht ausgelöst. Der zellenseitige Kraftstofffilter zeigte nach dem Öffnen starke Verschmutzungen. Der Restkraftstoff im Filtergehäuse war grauschwarz verfärbt.
