# Bulletin

Unfälle und Störungen  
beim Betrieb  
ziviler Luftfahrzeuge

Januar 2012

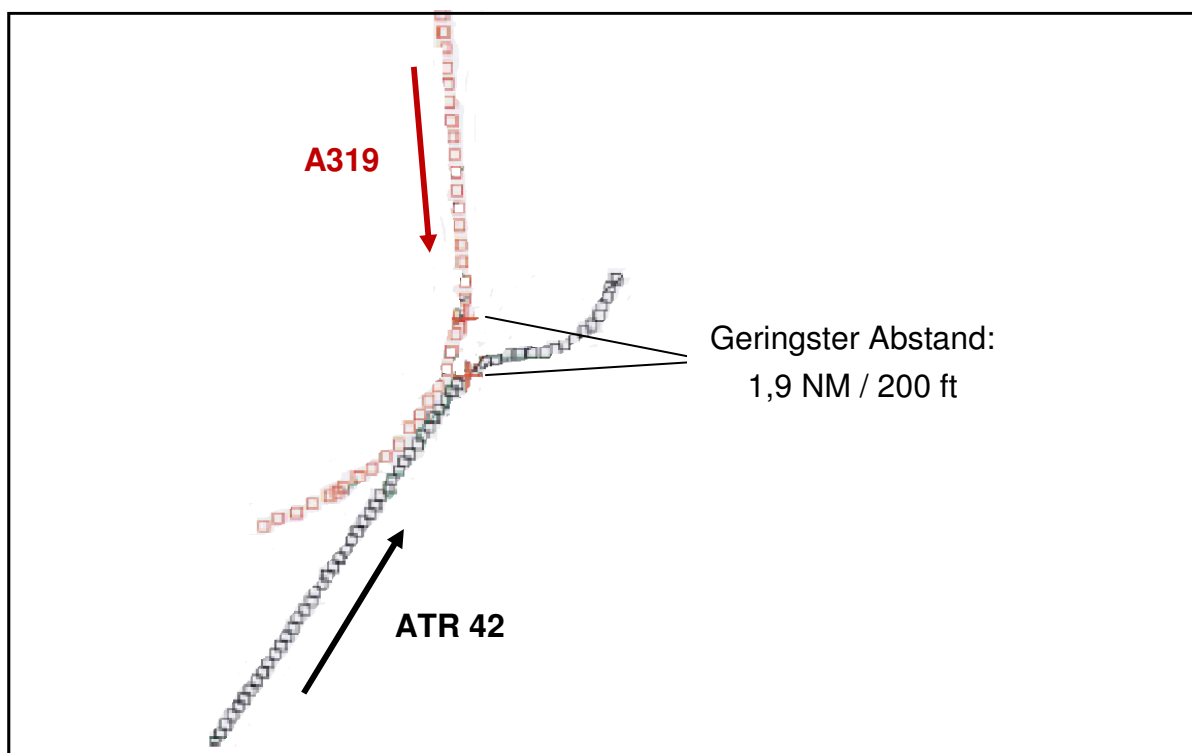
Flugwege

Im Luftraum der Flugsicherungskontrollstelle Bremen (Bremen FIR) kam es um 20:03:03 Uhr<sup>1</sup>, ca. 25 nautische Meilen (NM) südlich von Hannover in Flugfläche (FL) 200 zu einer Annäherung zwischen einem im Steigflug befindlichen Airbus A319-132 (A319) und einer im Reiseflug befindlichen ATR 42-300 (ATR 42). Der geringste Abstand betrug 1,9 NM horizontal und 200 Fuß (ft) vertikal. Die Mindeststafelungswerte betragen 5 NM horizontal oder 1 000 ft vertikal.

Nach eigenen Angaben bemerkte sie die sich anbahnende Staffelungsunterschreitung und wies die Airbus-Besatzung um 20:02:32 Uhr an, 50 Grad nach rechts zu kurven, verbunden mit der Verkehrsinformation: "...traffic opposite at two hundred". Der Lateralabstand zwischen den beiden Flugzeugen betrug zu diesem Zeitpunkt noch etwa 7,5 NM. Die Besatzung bestätigte die Anweisung. Laut Aussage des verantwortlichen Luftfahrzeugführers hat der Copilot die Kursänderung per Eingabe am Autopiloten initiiert. Das Flugzeug begann gemäß den Flugschreiberdaten um 20:02:36 Uhr zunächst nach links (ca. drei Grad Schräglage) und ab 20:02:40 Uhr mit einer Schräglage von 19 Grad mit einer Rate von ca. einem Grad pro Sekunde nach rechts zu kurven. Um 20:02:37 Uhr erschien auf dem Anzeigegerät der Lotsin die Warnung einer prognostizierten Annäherung (predicted STCA (Short Term Conflict Alert)). Der Lateralabstand zwischen den beiden Flugzeugen betrug zu diesem Zeitpunkt ca. 7 NM. Die ATR 42 flog in FL200 und der A319 passierte gerade FL195.

Um 20:02:42 Uhr erhielt die Besatzung der ATR 42 die Anweisung, rechts nach 090° zu drehen. Die Besatzung antwortete um 20:02:45 Uhr: "...right zero nine zero, traffic in sight". Die Flugschreiberdaten dokumentieren, dass das Flugzeug um 20:02:49 Uhr nach rechts zu rollen begann und einkurvte. Um 20:02:50 Uhr wurde aus der „predicted STCA“ eine aktuelle (current) STCA. Dabei änderte sich die Farbe der betroffenen Flugziele sowie deren Beschriftung von weiß nach rot. Der Lateralabstand zwischen den beiden Flugzeugen betrug zu diesem Zeitpunkt ca. 4,4 NM.

Um 20:02:52 Uhr generierte der Computer des Kollisionswarnsystems (TCAS) des A319 die Resolution Advisory (RA) „Climb“. Der Autopilot wurde um 20:02:53 Uhr deaktiviert. Der bereits stattfindende Steigflug sowie der Kurvenflug wurden im manuellen Modus fortgesetzt. Laut Aussage der Besatzung bestand kein Sichtkontakt zu der ATR 42.

Um 20:02:55 Uhr generierte der TCAS-Computer der ATR 42 eine RA „Dont´t climb“ und eine Sekunde später „Descend“. Zum selben Zeitpunkt wurde der Autopilot deaktiviert und die Kurve per Steuerhorneingabe weitergeflogen. Die maximale Schräglage lag bei 30 Grad und das Flugzeug drehte mit einer Rate von ca. ein bis zwei Grad pro Sekunde. Um 20:02:57 Uhr wurde der Sinkflug eingeleitet.

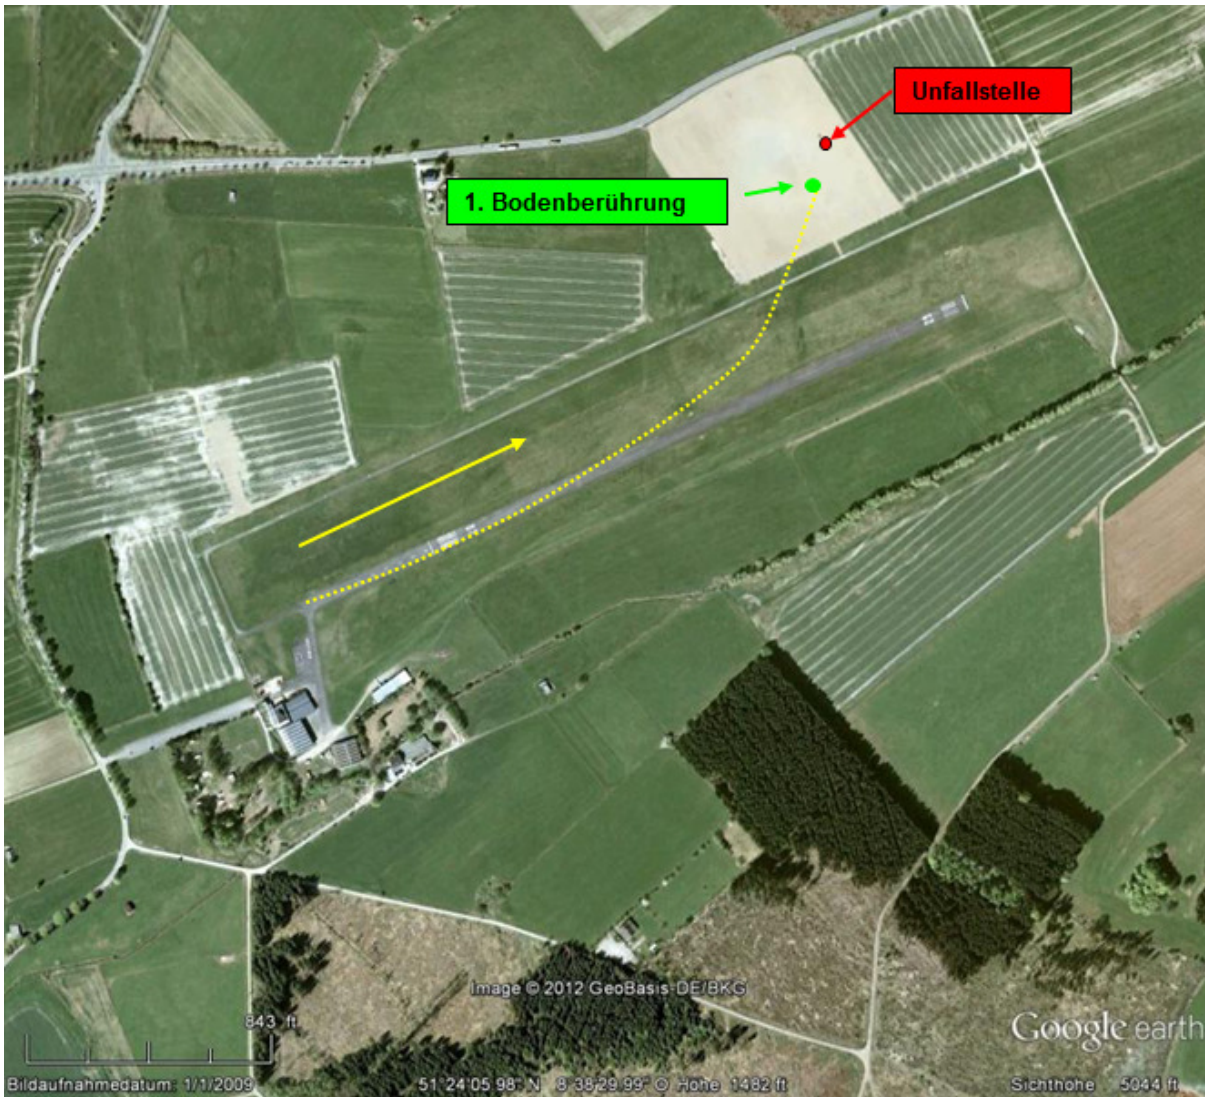
Startverlauf

Der Luftfahrzeugführer startete um 15:00 Uhr<sup>1</sup> in Begleitung eines Piloten und zwei weiteren Personen vom Sonderlandeplatz Brilon/Hochsauerland (EDKO) nach Paderborn/Lippstadt (EDLP). Laut Aussage bemerkte der Luftfahrzeugführer kurz nach dem Abheben in ca. 20 – 30 m Höhe einen Leistungsverlust des Triebwerks.

Anschließend fuhr er die Landeklappen ein, woraufhin das Flugzeug durchsackte und auf ein Feld prallte.

Nach Zeugenaussagen hob das Luftfahrzeug mit großem Anstellwinkel ab und driftete anschließend von der Startbahn nach links.

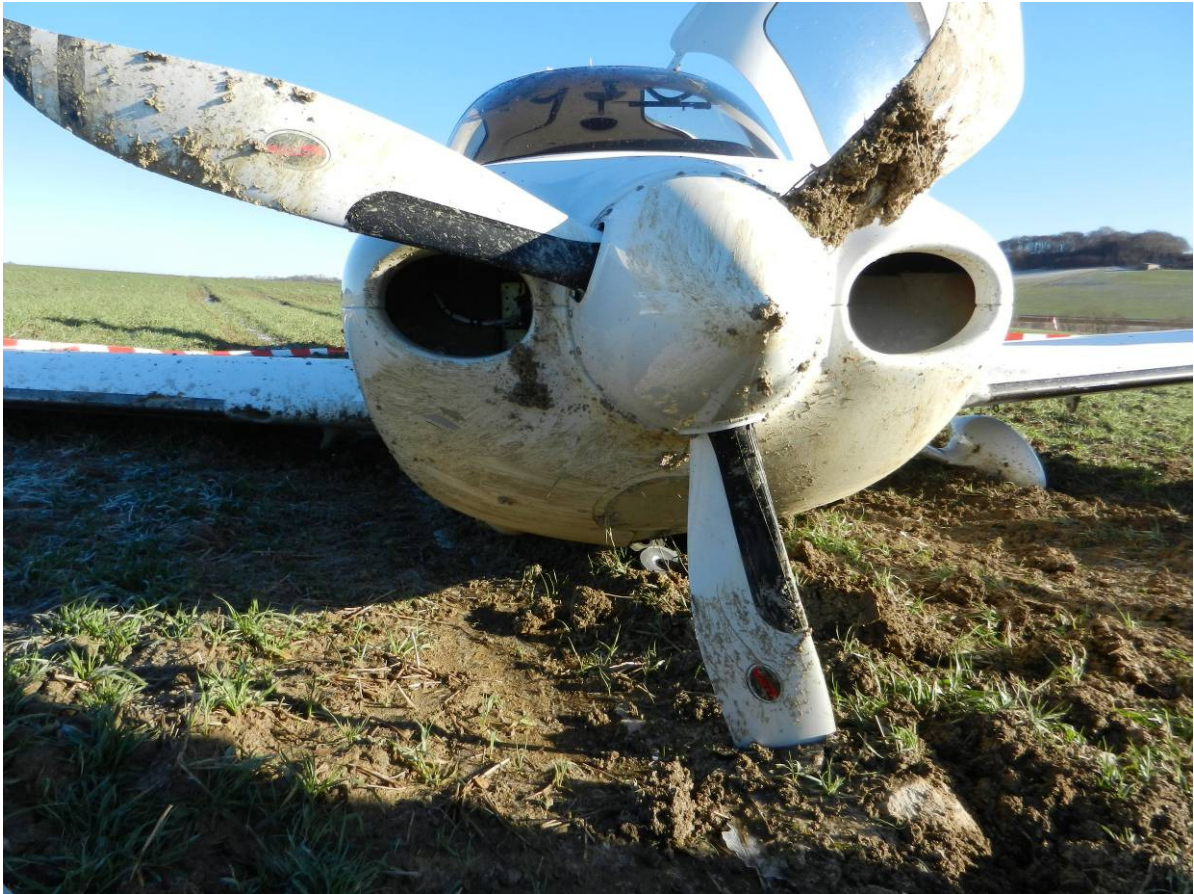
Die Unfallstelle befand sich ca. 210 m nordwestlich der Schwelle der Piste 25 auf einem bestellten Feld. Die erste längliche Berührungsspur auf dem Feld war ca. 20 m südwestlich der Endlage des Luftfahrzeuges. Im Leitwerksbereich war der untere Rumpf beschädigt und die untere Seitenruderverkleidung verschmutzt sowie gebrochen.

Der Rumpf lag in Richtung ca. 270°. Das rechte Hauptfahrwerk war abgerissen und lag unter dem Rumpf. Das linke Hauptfahrwerk war angebrochen und das Bugfahrwerk im Bereich des Hauptrohres und der Schwinge abgebrochen. Die Blätter des Dreiblatt-Metallpropellers waren nach hinten gebogen. Die Abgasanlage war deformiert und die untere Verkleidung des Triebwerks war gebrochen. Im Bereich des Brandspants war die untere vordere Rumpfsektion gestaucht. Der Hauptspant der linken Tragfläche war im Bereich des Tragflächenanschlusses gebrochen und der linke Randbogen beschädigt. Die Lager zur Klappensteuerung an der linken Tragfläche waren herausgezogen und die erste Rippe der Klappe eingedrückt. An der Klappe der rechten Tragfläche war ein Lagerarm nach links gebogen und die äußere Rippe eingedrückt.
