Bulletin

Unfälle und Störungen
beim Betrieb
ziviler Luftfahrzeuge

Oktober 2012

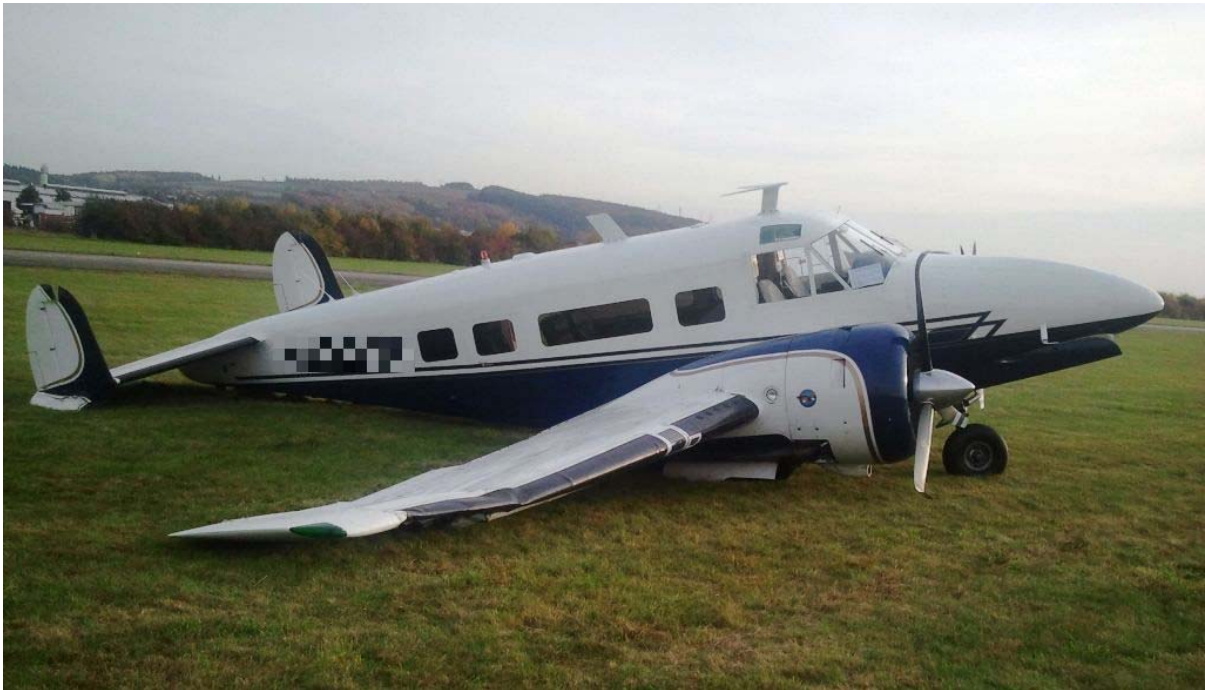
Unfallstelle

Das Flugzeug war ca. 620 m hinter der Pistenschwelle und ca. 49 m rechts der Pistenmittellinie zum Stehen gekommen. Die Nase zeigte ungefähr in westliche Richtung. Die Blattspitzen des Propellers des rechten Triebwerks waren nach vorne gebogen. Der rechte Tragflügel war im äußeren Fünftel nach oben und der untere Teil des rechten Seitenleitwerks nach außen geknickt.

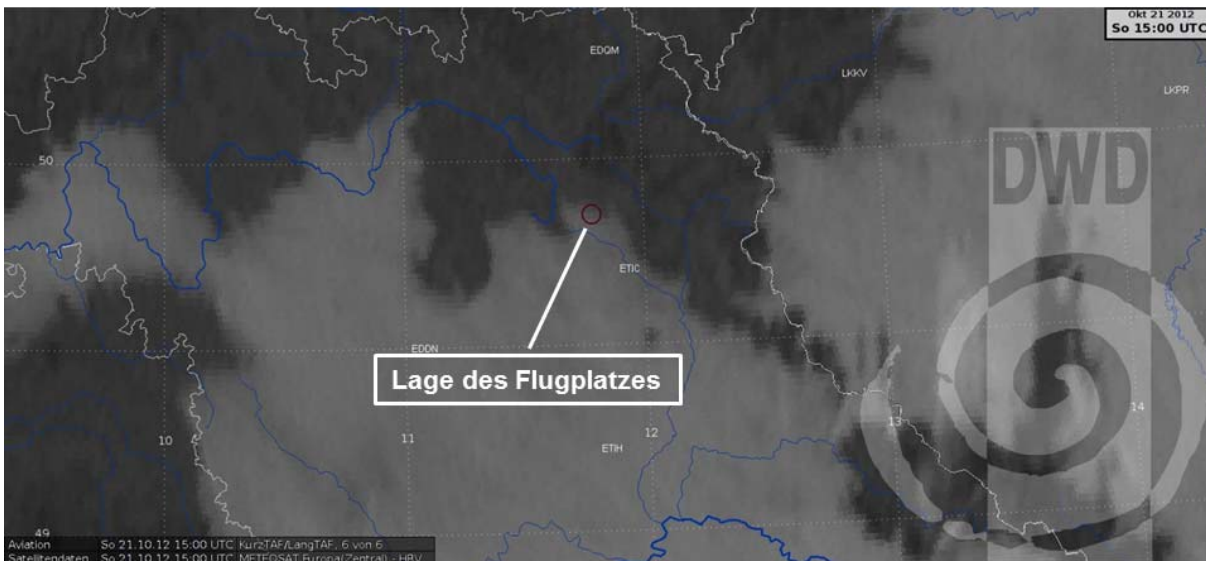
Hochaufgelöstes Satellitenbild von 17:00 Uhr, der Flugplatz lag im Randbereich geschlossener Stratusbewölkung bzw. des Nebels (hellgraue Einfärbung) Quelle: DWD

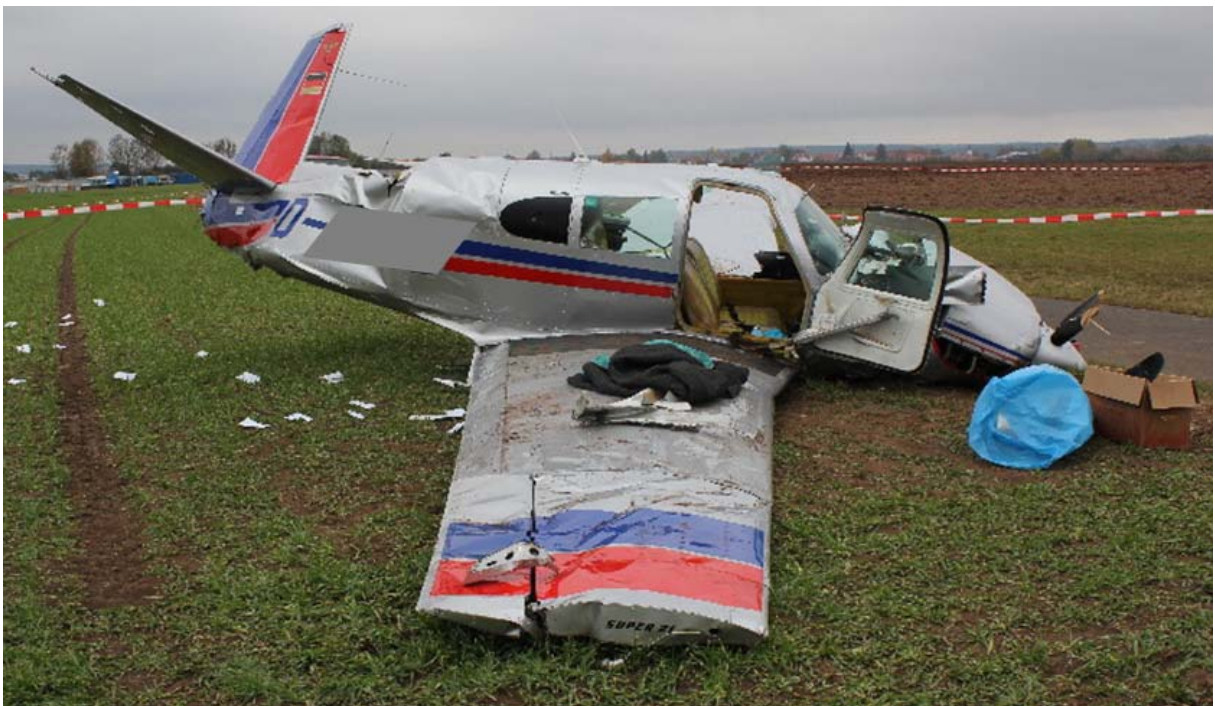
Das Flugzeugwrack lag ca. 500 m vor der Schwelle Piste 27, rechts der Anfluggrundlinie. Die Unfallstelle befand sich auf einem ebenen Wiesengelände mit kurzem Bewuchs. Die Bodenspuren verliefen über eine Distanz von 30 m ca. in Richtung 230°.

Der Rumpfkonus war gestaucht und das Leitwerk abgeknickt. Beide Tragflächen waren deformiert und die Fahrwerke teilweise abgerissen. Der Triebwerksträger war am Brandschott abgeknickt. Alle drei Propellerblätter waren im Wurzelbereich abgerissen.

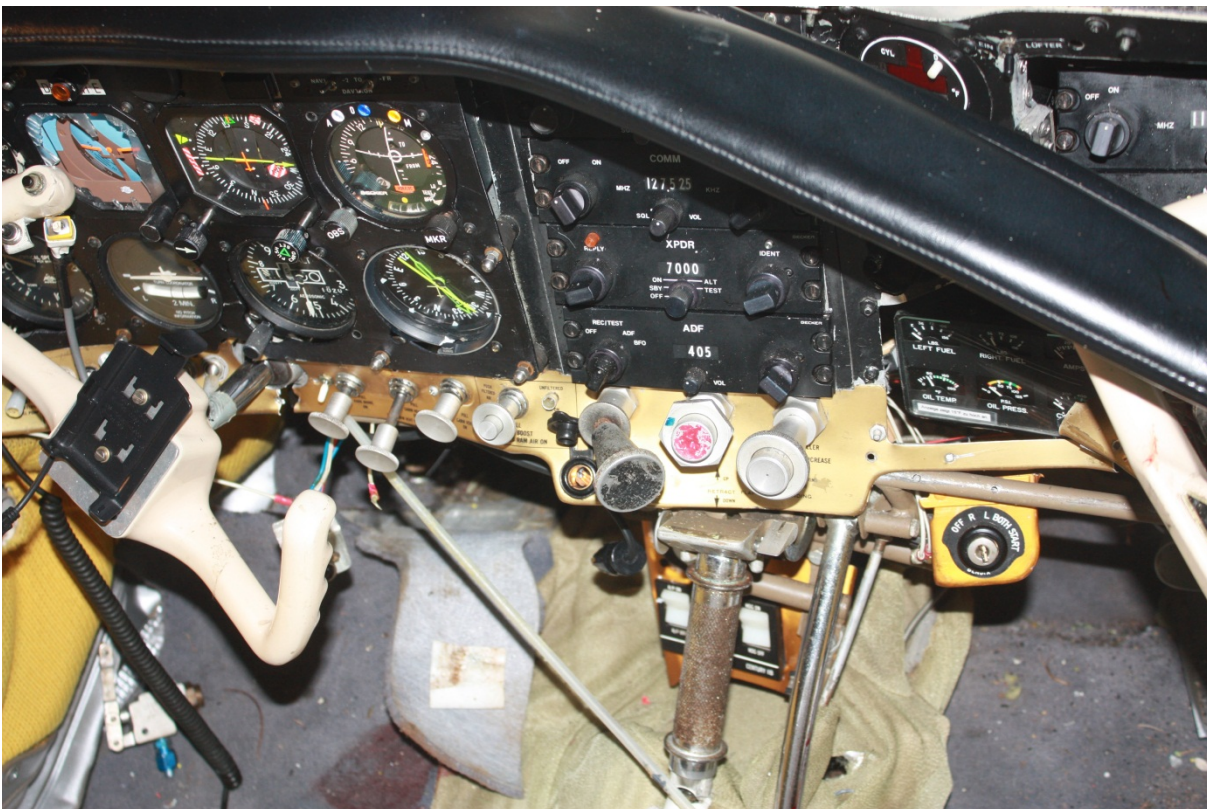
Vorderer Kabinenbereich und Instrumentenbrett

Bei der Untersuchung des Flugzeuges wurde festgestellt, dass das Instrumentenbrett vor den Steuerhörnern auf beiden Seiten eingedrückt war. Auf der linken Seite war die Instrumentenverglasung des künstlichen Horizonts zersplittert, auf der rechten Seite waren einige Geräte aus dem Halterahmen nach vorn herausgedrückt worden. Außerdem waren mehrere Bedienhebel und die Schubstangen der Steuerhörner verbogen. Der Zündschalter stand auf dem rechten Magneten, der Zündschlüssel war abgebrochen.

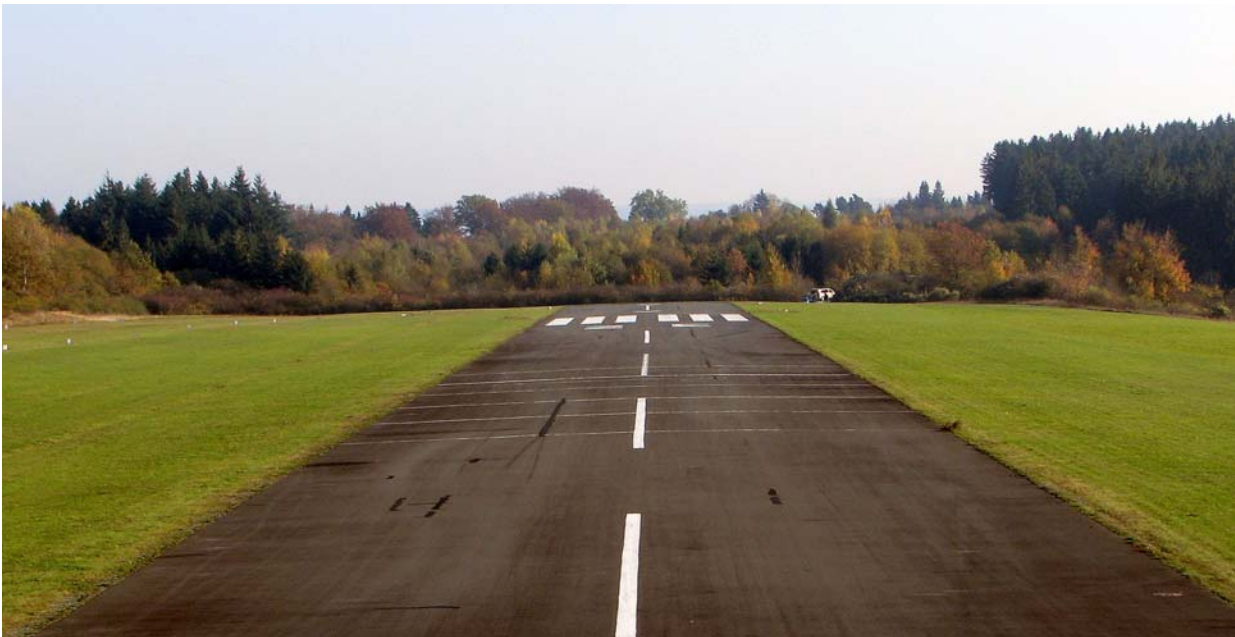
Bereich der Unfallstelle im Abflugsektor der Startbahn 14

Die Unfallstelle lag im niedrig gehaltenen Gehölz des Abflugsektors, ca. 250 m hinter der vorverlegten Schwelle des Bahnendes auf der Abfluggrundlinie.

Das Wrack wurde mit nicht ausgefahrenem Fahrwerk flach auf dem Waldboden liegend vorgefunden. Der Rumpf war auf der linken Seite im Bereich der Tür abgebrochen. Der Fahrwerkshebel befand sich in Stellung „Eingefahren“ (UP). Die Klappen waren in Startstellung 10° ausgefahren. Die Propellerblätter waren geringfügig verbogen. Es wurden keine technischen Mängel an Bedienelementen oder Steuereinheiten festgestellt. Alle Zündkerzen wiesen ein normales Verbrennungsbild auf. Die Höhenrudertrimmung stand in Stellung „Neutral“.
