Bulletin

Unfälle und Störungen beim Betrieb ziviler Luftfahrzeuge

Juli 2013

Teil 2 : Zwischenberichte

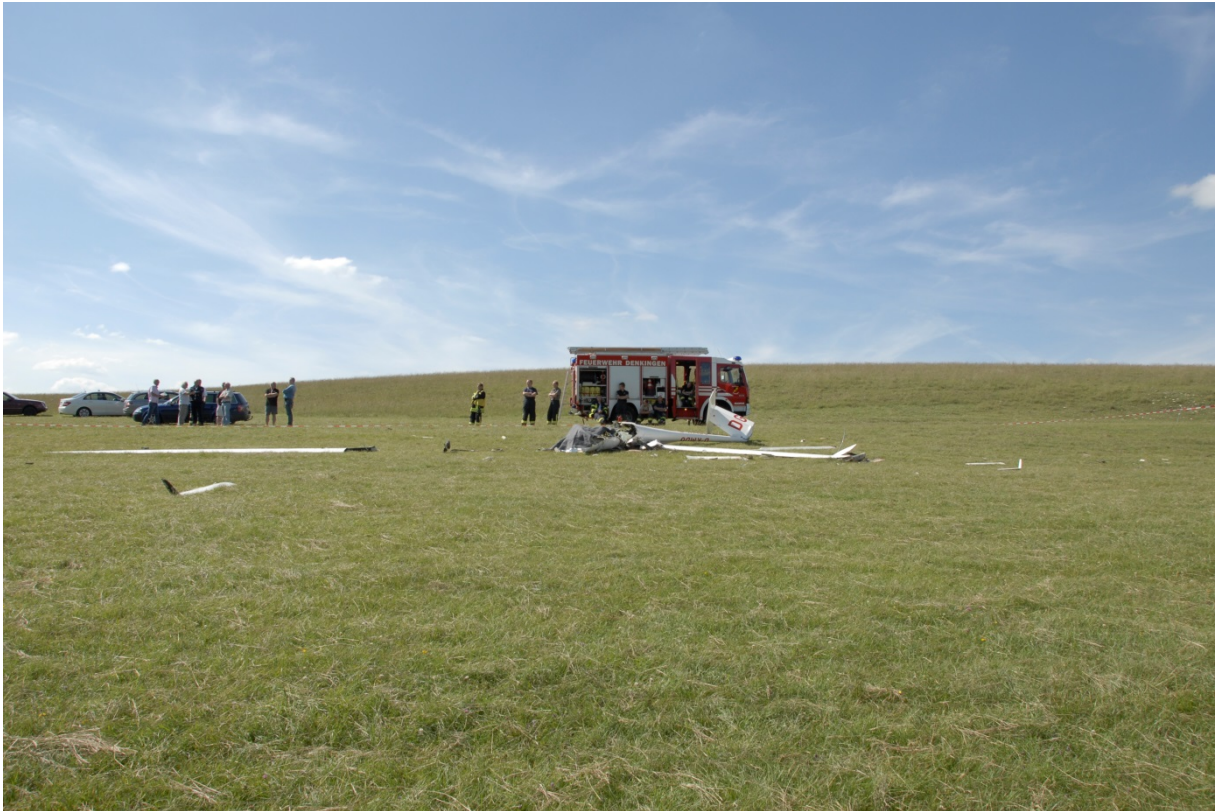
Unfallstelle

Die rechte Tragfläche lag ca. 7 m vom Rumpf entfernt in Richtung Winde. Zwischen Cockpit und rechter Tragfläche lagen Teile der Cockpitinnenausstattung sowie die Kopfstütze. Der Ansteckflügel zur Spannweitenvergrößerung war vom Rest der Tragfläche getrennt und wurde etwa 8 m südlich davon gefunden. Der Rest des Tragflügels war weitgehend unbeschädigt.

Der Rumpf war im Cockpitbereich bis zum Motorkasten zerstört und der Leitwerksträger war an der Wurzel des Seitenleitwerks abgebrochen. Die Klappen des Motorkastens waren geöffnet und gestaucht. Der Motor befand sich in einer teilweise ausgefahrenen Stellung. Das Leitwerk war weitgehend intakt.

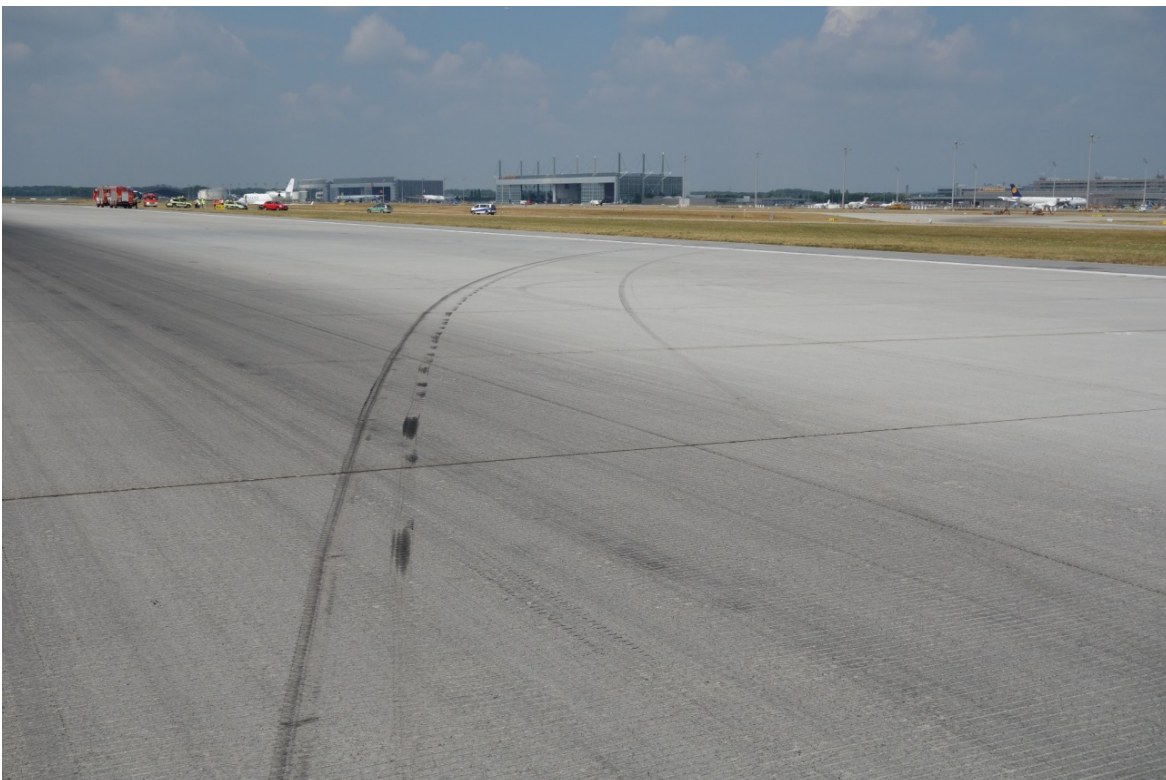
Anflug und Landung verliefen problemlos. Nach dem Aktivieren der Bugradlenkung begann das Flugzeug nach rechts zu ziehen. Auf dem ECAM (Electronic Centralized Aircraft Monitoring) erschien die Warnung „NWS INOP“ (Nose Wheel Steering inoperative). Die Copilotin als Pilot Flying versuchte, das Flugzeug durch Gegensteuern auf der Bahn zu halten. Ca. 100 m nach dem Taxiway B8 brach das Flugzeug nach rechts aus und rollte ins Gras. Die Geschwindigkeit zu diesem Zeitpunkt wurde vom Kapitän mit ca. 110 kt angegeben. Im weiteren Verlauf überquerte das Flugzeug das Grasstück zwischen Taxiway B7 und B8 und blieb schließlich auf dem Taxiway B7 kurz vor der Landebahn in südlicher Richtung stehen.

Bugrad und rechte Hauptfahrwerksspur
