Bulletin

Unfälle und Störungen
beim Betrieb
ziviler Luftfahrzeuge

Oktober 2013

Zwischenbericht

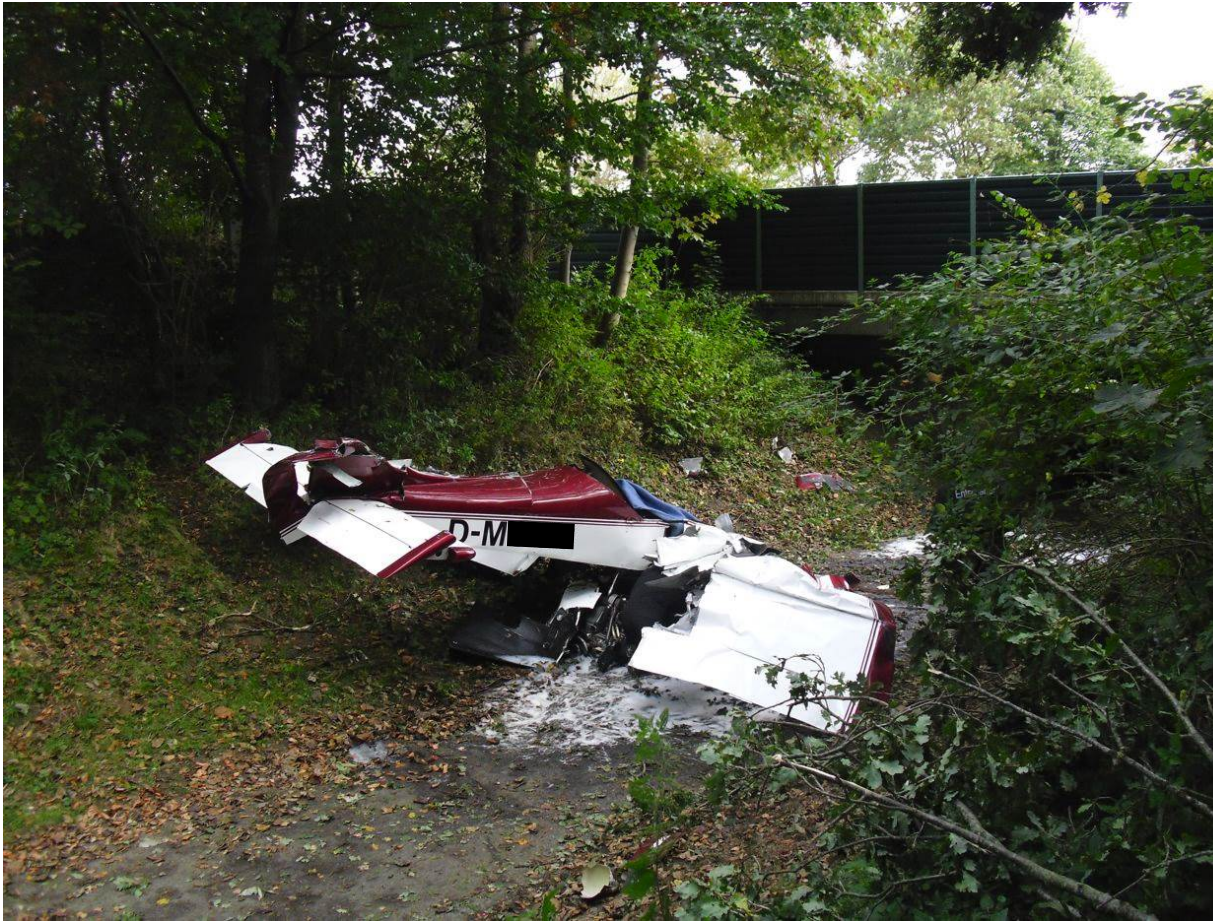
Die Unfallstelle befand sich unterhalb der nordöstlich des Flugplatzrandes verlaufenden Bundesstraße 199 in Abflugrichtung.

Die erste Hindernisberührung an einem Baum war mit der rechten Tragfläche. Ca. 15 m östlich davon lag das Wrack in Rückenlage auf einem Fußgängerweg am Böschungsrand. Aufschlagmarken der linken Tragfläche befanden sich auf dem Gehweg.

Das Seitenleitwerk war nach links gebogen und abgewinkelt.

Die rechte Tragfläche war im Bereich des Rumpf-/Flügelübergangs gebrochen. Der Tragflügelnasenbereich war gestaucht. An der rechten Tragfläche befanden sich abgebrochen Äste mit Laub, auf Höhe des Querruders war die Tragfläche abgeknickt.

Die linke Tragfläche war zum Leitwerk hin ca. 70° abgewinkelt und über die gesamte Strecke gestaucht.

Beide Propellerblätter waren abgerissen und lagen direkt neben dem Wrack.

In den Schwimmerkammern der Vergaser befand sich Kraftstoff. Der Kraftstofftank war vor dem Brandschott aufgeplatzt.
