Bulletin

Unfälle und Störungen
beim Betrieb
ziviler Luftfahrzeuge

März 2014

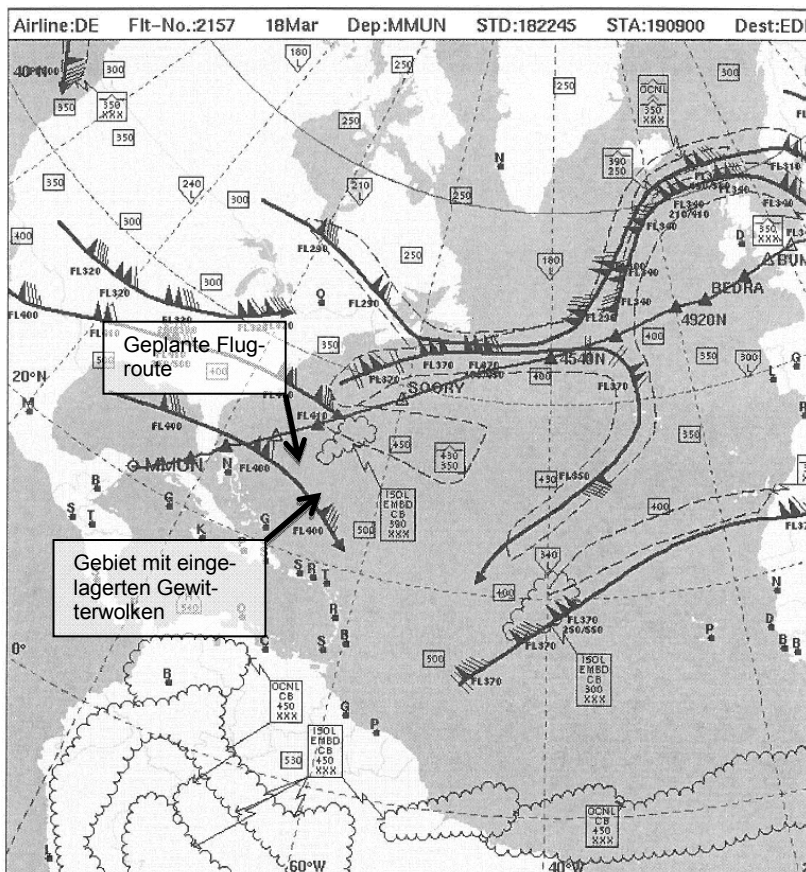
Nach dem Bericht des PIC befand sich das Luftfahrzeug zur Zeit der Schweren Störung in FL350 an der Wolkenobergrenze. Auf dem Wetterradar waren am rechten äußeren Rand ein gelbes Echo und vereinzelt grüne Echos zu erkennen. Nach Auskunft des Luftfahrtunternehmens war das Wetterradar auf eine Distanz (Range) von 40 NM eingestellt. Die Erfassung des Wettergeschehens war auf Wetter und Turbulenzen (WX+TURB) justiert. Der horizontale Abstrahlwinkel (Tilt) war auf 0 bzw. minus 1 Grad eingestellt.

Auf einer zum Zeitpunkt der Schweren Störung gültigen Wetterkarte (Significant Weather Chart) ist ein an die eingezeichnete Flugroute angrenzendes Wolkenfeld zu sehen. Auf der Karte ist vermerkt, dass sich vereinzelt Gewitterwolken in der vertikalen Ausdehnung von unter FL100 bis FL390 darin befinden.
