Bulletin

Unfälle und Störungen
beim Betrieb
ziviler Luftfahrzeuge

Mai 2014

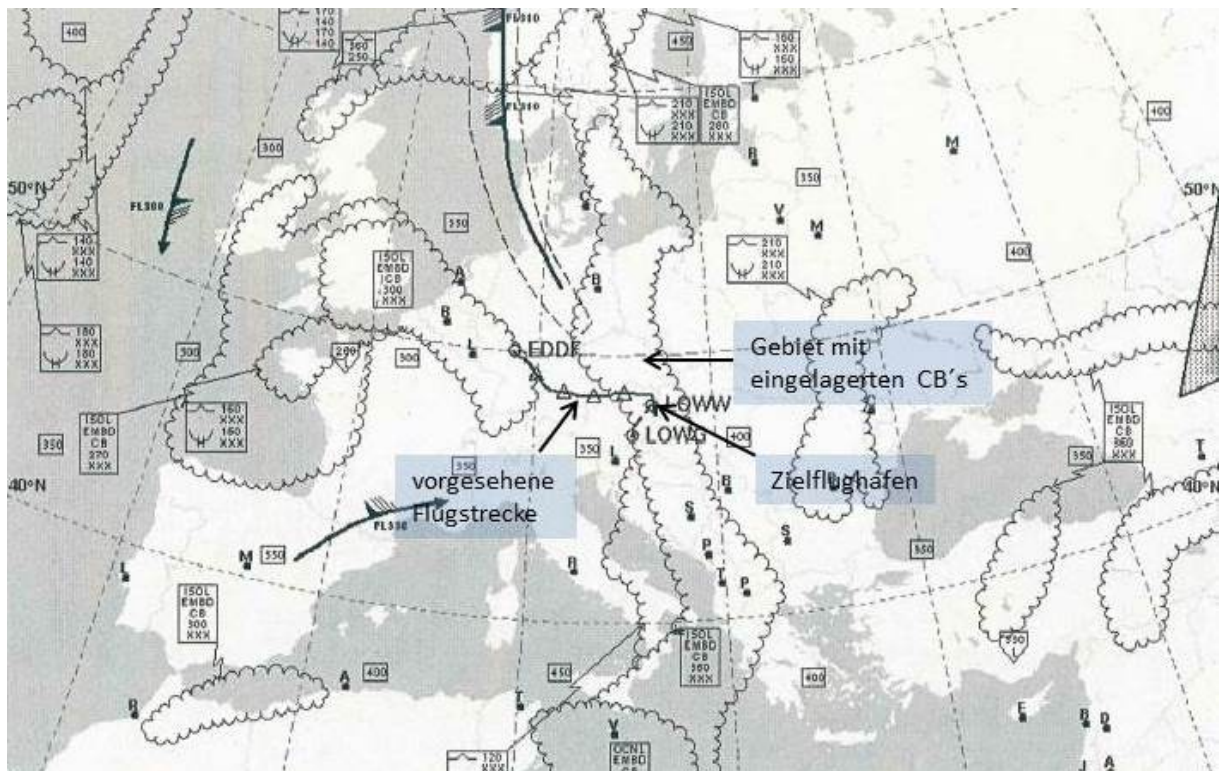
Auf der zum Unfallzeitpunkt gültigen Wetterkarte war ein Wolkengebiet zu erkennen, in dem sich laut Darstellung vereinzelt eingelagerte CBs befanden. In der Karte war die vertikale Ausdehnung der CBs von FL 360 bis unter FL 100 beschrieben. Das Wolkengebiet erstreckte sich in Nord-südrichtung von Skandinavien bis zum Mittelmeer und hatte im Bereich des Flughafens Wien/Schwechat eine laterale Ausdehnung von etwa 200 NM.

Wetterkarte Quelle: Luftfahrtunternehmen

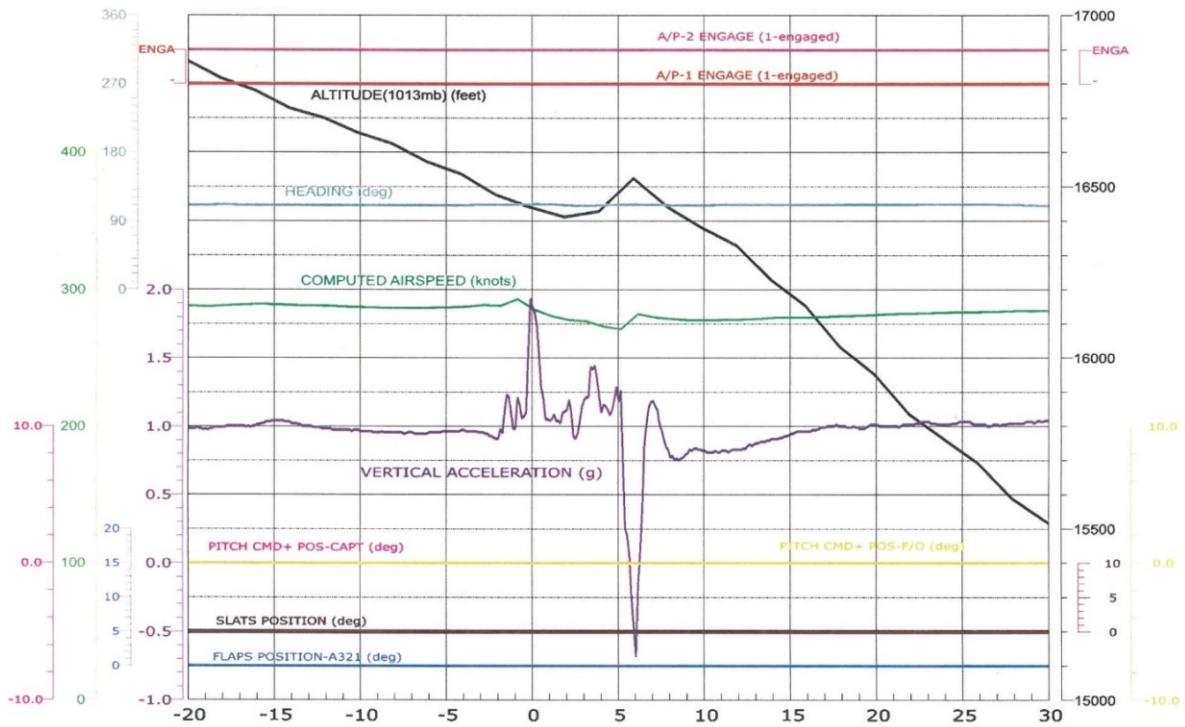
Grafische Darstellung der Aufzeichnung des QAR

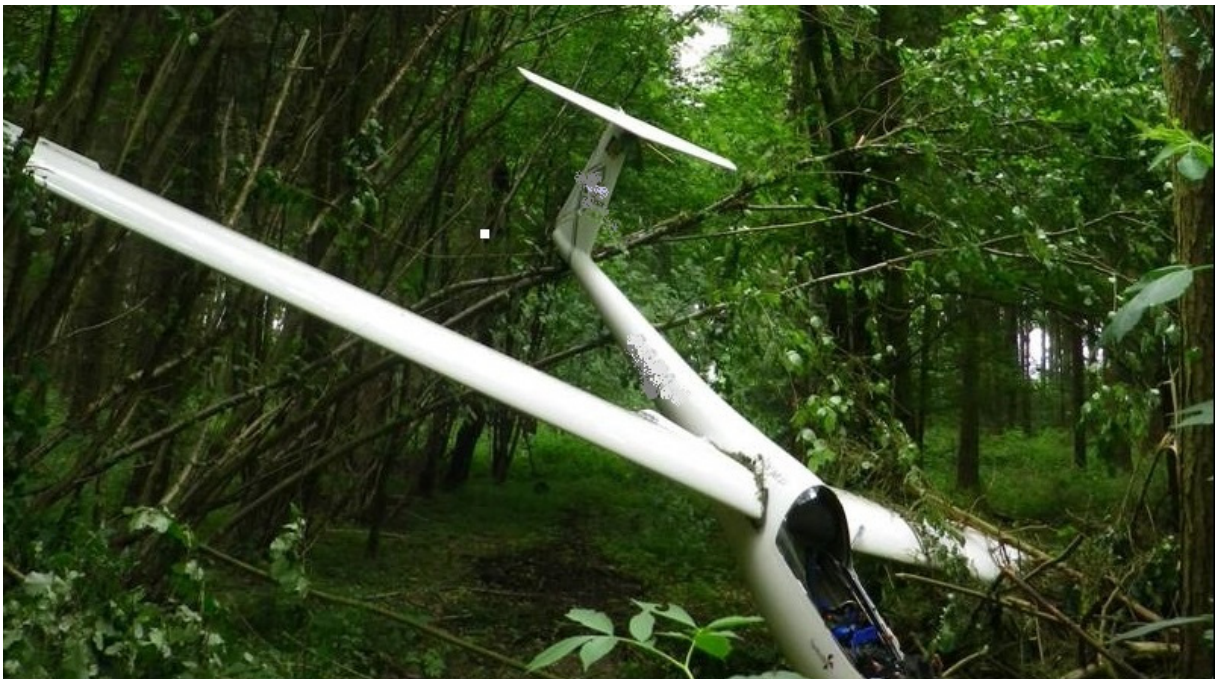
Das Luftfahrzeug war mit einer Längsneigung von etwa 60° nach unten aufgeprallt. Die Rumpfspitze und das linke Tragflächenende berührten den Boden. Die rechte Tragfläche und das weitgehend unbeschädigte Leitwerk hatten sich in einigen dünnstämmigen Bäumen verfangen.

Das Segelflugzeug war durch die Bäume abgebremst worden. Es war äußerlich weitgehend unbeschädigt.

Unfallstelle
