Bulletin

Unfälle und Störungen
beim Betrieb
ziviler Luftfahrzeuge

November 2015

Zwischenbericht

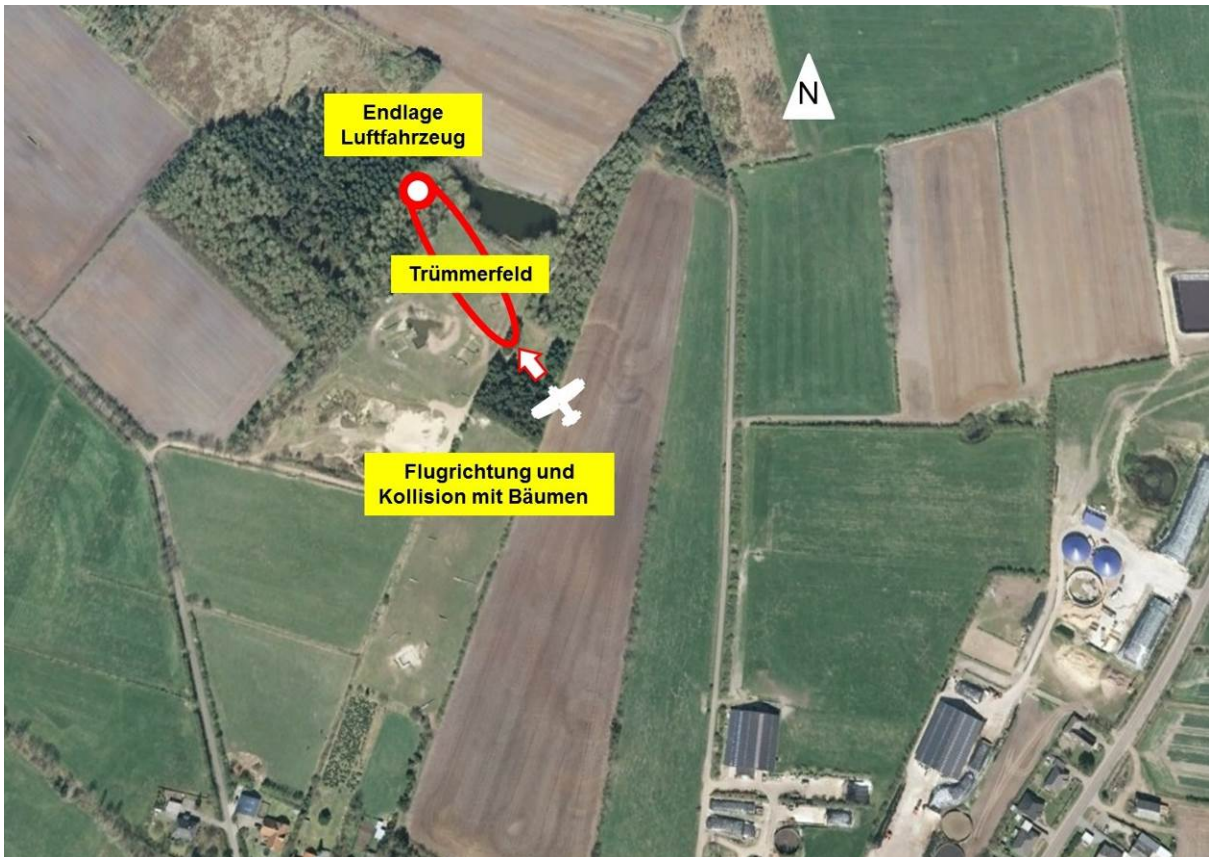
Flugrichtung und Unfallstelle

Die Unfallstelle befand sich ca. 500 Meter nördlich der Ortschaft Lindewitt, Ortsteil Kleinwiehe auf einem als Reitplatz genutzten Hügel. Der Höhenunterschied zwischen dem Ortsteil Kleinwiehe und der Absturzstelle betrug ca. zehn Meter.

An der östlichen Grenze des Reitplatzes standen ca. 15 Meter hohe Nadelbäume, die in einer Höhe von ca. 13 Meter gekappt bzw. beschädigt waren.

Die Unfallstelle hatte von der ersten Baumberührung bis zur Endlage des Flugzeugrumpfes eine Länge von ca. 180 Meter und war von Südost nach Nordwest (140° - 320°) ausgerichtet.

Der Flugzeugrumpf zeigte mit dem Bug in Richtung 130° .

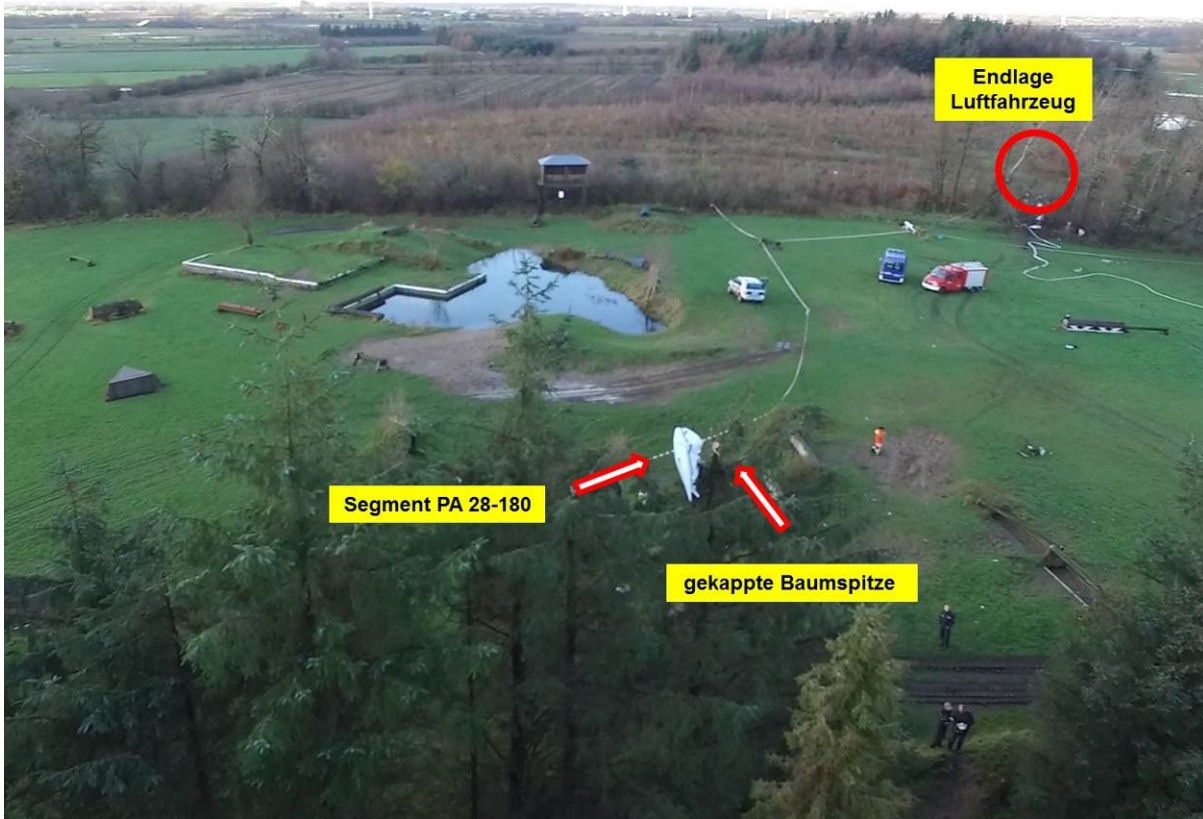
Unfallstelle (Blick nach Nordwesten)

Das linke Querruder sowie Teile der linken Tragfläche der PA 28-180 befanden sich in den Baumwipfeln.

Auf einer Freifläche, 94 Meter nordwestlich des beschädigten Baumes, wurde die Radverkleidung des linken Hauptfahrwerkes gefunden. Nach weiteren 38 Metern begann eine circa zehn Meter lange und ein Meter breite Einkerbung im Boden.

Am Ende dieser Spur befanden sich neben dem linken Höhenleitwerk, den Resten der linken Tragfläche und Teilen der rechten Tragfläche auch das obere Teil der Flugzeugtür und eine Vielzahl loser Teile aus dem Inneren des Cockpits, u.a. Schwimmweste, Mütze, Warnweste und Kniebrett. Die oberen Teile des Seitenleitwerkes und des Seitenruders wurden ebenfalls an dieser Stelle gefunden.

An den Bäumen befanden sich nur geringe Beschädigungen, die auch räumlich sehr eng begrenzt waren.

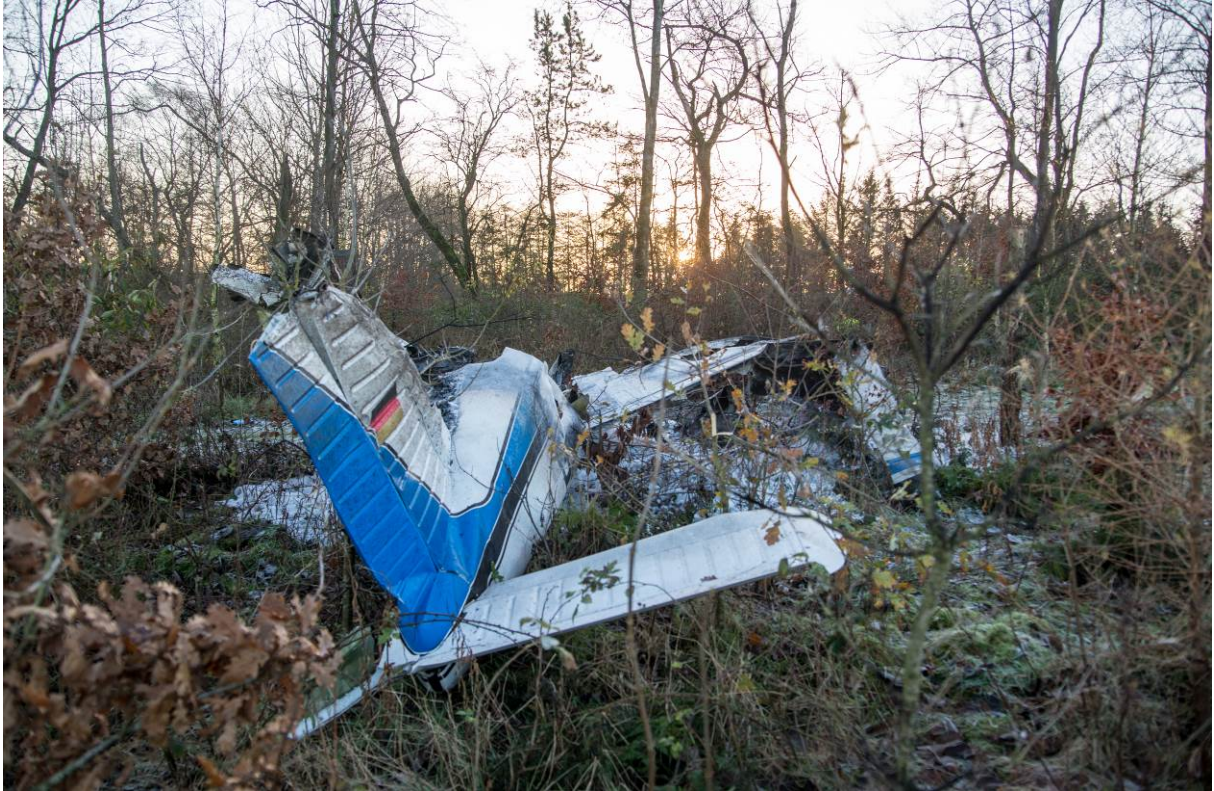
Unfallstelle

Hinter einem Busch- und Baumstreifen befand sich der ausgebrannte, gestauchte Flugzeugrumpf auf einem Wildschutzzaun. Vier Meter hinter dem Flugzeug wurde das untere Segment der Flugzeugtür gefunden.

Der Flugzeugrumpf war im Bereich des Cockpits durch das Feuer zerstört worden.

Das Triebwerk war kaum vom Brand beschädigt worden. Ein daumendicker Nadelbaumast wurde im vorderen Teil des Triebwerkes gefunden. Im Vergaser war Kraftstoff vorhanden.

Eine Verunreinigung des Kraftstoffes mit Wasser wurde nicht festgestellt. Die Zündkerzen wiesen eine rehbraune Farbe auf.

Die unteren Kerzen der Zylinder 1 und 2 waren nass und wiesen Ölrückstände auf.

Beide Propellerblätter waren nach hinten gebogen und hatten Kratzspuren auf der gesamten Länge. Teile des Propellerspinners wurden ca. 15 Meter von dem Flugzeug entfernt gefunden.
